# 平成 30 年度 橋梁における低 V O C 塗装塗膜性能追跡調査の詳細結果について

## 2 調査結果（ごみ坂歩道橋）

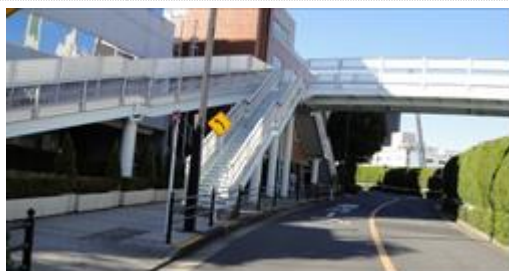
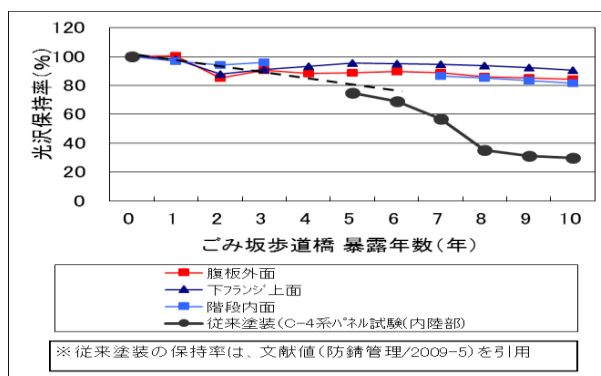
調査地点の様子

調査項目（調査方法）	結果
調査年月日	平成 30 年 12 月 14 日
塗膜劣化の 膨れ（JIS K5600-8-2）	0（なし）
評価(全体) さび（JIS K5600-8-3）	Ri0（さびの面積 0%）
割れ（JIS K5600-8-4）	3-2 （正常に補正された視力で明らかに認識できる、上塗りは貫通しているがその下の塗膜は割れなし。）
はがれ（JIS K5600-8-5）	2-3（はがれの面積 0.3%、はがれて露出した個々の面積の平均の大きさが 10mm まで）
視覚特性 鏡面光沢度（JIS K5600-4-7）	一定の光沢度を保持 （調査開始数年後から光沢の低下が認められず、耐候性は良好と言える。）
付着性 塗膜の付着性（JIS K5400 8.5.3）	付着性は良好 （①旧塗膜と塗替え塗膜との層間剥離なし、②塗替え塗膜内の剥離なし）
全体評価	<p>調査開始 10 年目の結果は、従来の塗装方法に劣らず良好な状態である。</p> <ul style="list-style-type: none"> <li>・支柱部分については、前年度確認されていた割れが進行していた。その他の部分については、僅かに腐食が侵食していた。</li> <li>・塗り替え塗膜の密着性や耐候性は良好だった。</li> <li>・排水管など一部の付帯設備で腐食量も多いことから、腐食箇所を部分塗替えすることによって全面塗替え時期を延ばすことができると思われる。</li> </ul> <p>※階段内面については、蹴上げ部からのさび汁汚れにより美観を損なっていたため、平成 24 年度に塗替えを行った。</p>
