平成 31 年度

低 VOC 塗装を施した試験パネルにおける塗膜性能調査

2.1 東京都廃棄物埋立処分場

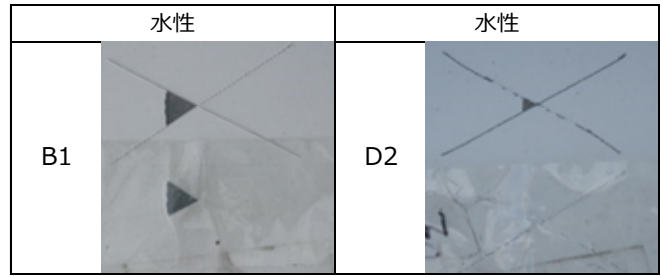
図1 付着性試験結果

塗膜の付着性試験については、一部の塗装系において剥離がみられましたが、その剥離はクロスカット交点部付近での微小な剥がれでした。

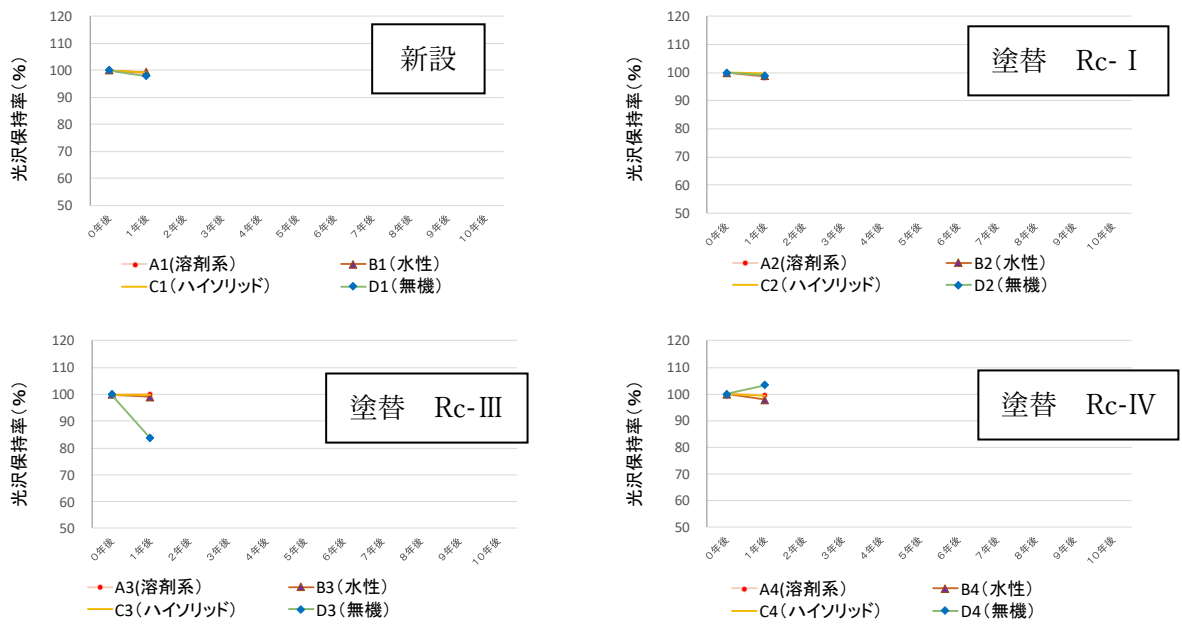
図2 光沢保持率

光沢度調査を実施したところ、全塗装系について 80%以上を保持しており、良好な耐候性を維持していました。

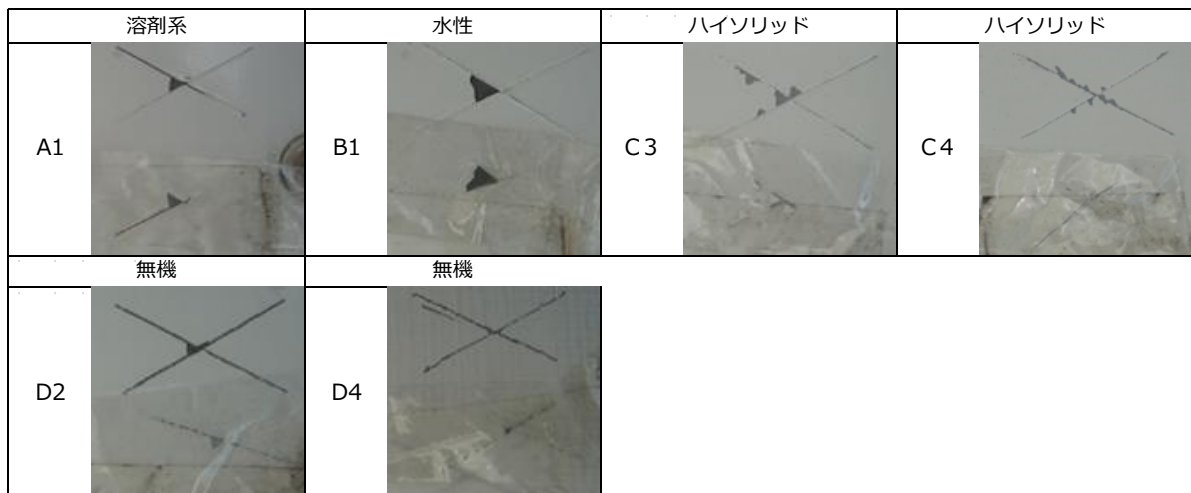
図3 付着性試験結果

塗膜の付着性試験については、一部の塗装系において剥離がみられましたが、その剥離はクロスカット交点部付近での微小な剥がれでした。

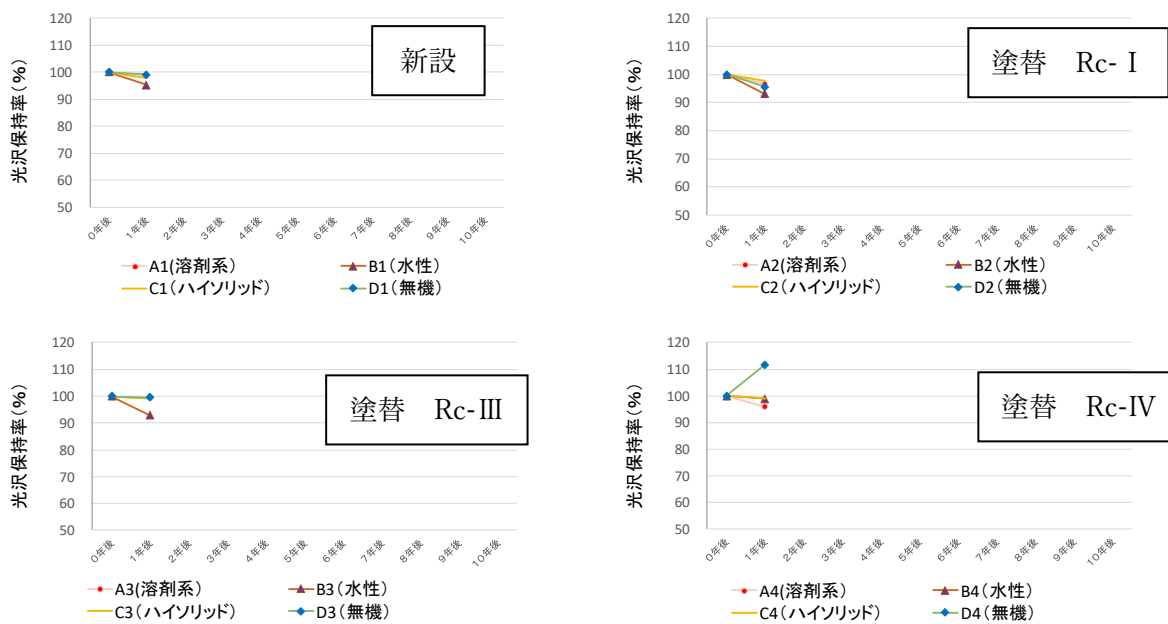
図4 光沢保持率

光沢度調査を実施したところ、全塗装系について 90%以上を保持しており、良好な耐候性を維持していました。
