事後調査の結果

調査項目：地形・地質

調査した事項：掘削工事に伴う土地の安定性の変化の程度

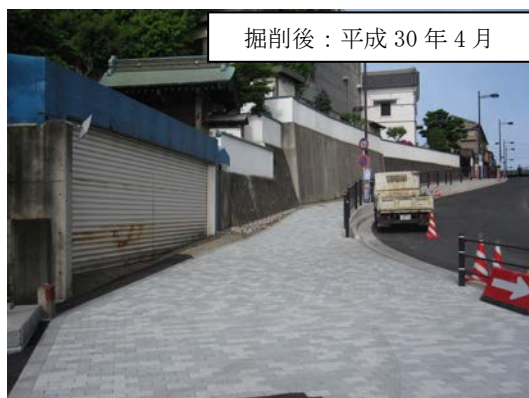
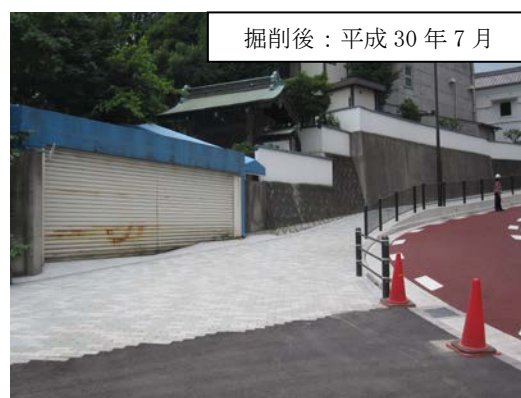
写真 2-1 現地踏査状況

現地踏査による目視確認結果は、表 2-1 及び写真 2-1～4 に示すとおりである。現地踏査時の目視確認によると、掘削工事後に周辺の道路や擁壁等にクラック等は発生しておらず、計画地内及び計画地周辺で土地の安定性に変化は生じていないものとする。
