事後調査の結果

調査項目 : 水循環

予測した事項 : 地下水の水位及び流況の変化の程度

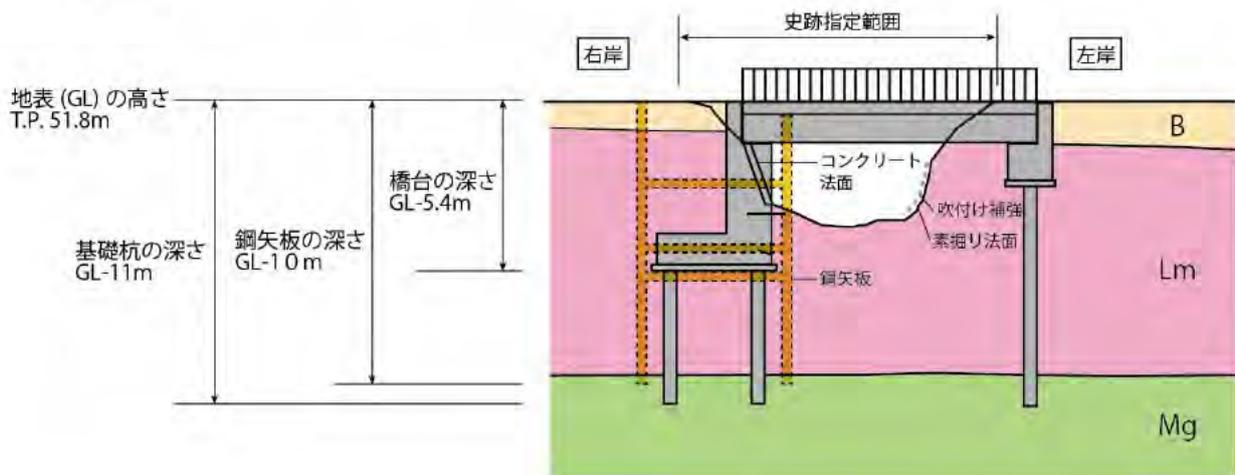
図 2-3 橋梁一般図

橋台基礎の工事は平成 28 年 1 月より実施しており、図 2-3 に示すとおり、杭基礎を打設する工事を実施した。

評価書は、橋台の深さを地表(GL)から約 4m、杭基礎の深さを地表(GL)から約 14mと想定していた。橋台の深さは、牟礼橋の既設橋台の一部に食い込むため、橋台下面を同一高さとする必要があった。橋台の深さを試掘し、地表(GL)から約 5.4mとした。杭基礎の深さは、地質調査より支持層 (Mg) の深さが約 10mであったため、支持層への根入れ深さ (杭径以上) を加えた地表(GL)から約 11mとした。

なお、右岸側の橋台を設置する際に打設した鋼矢板の深さは支持層の深さと同様の約 10mである。

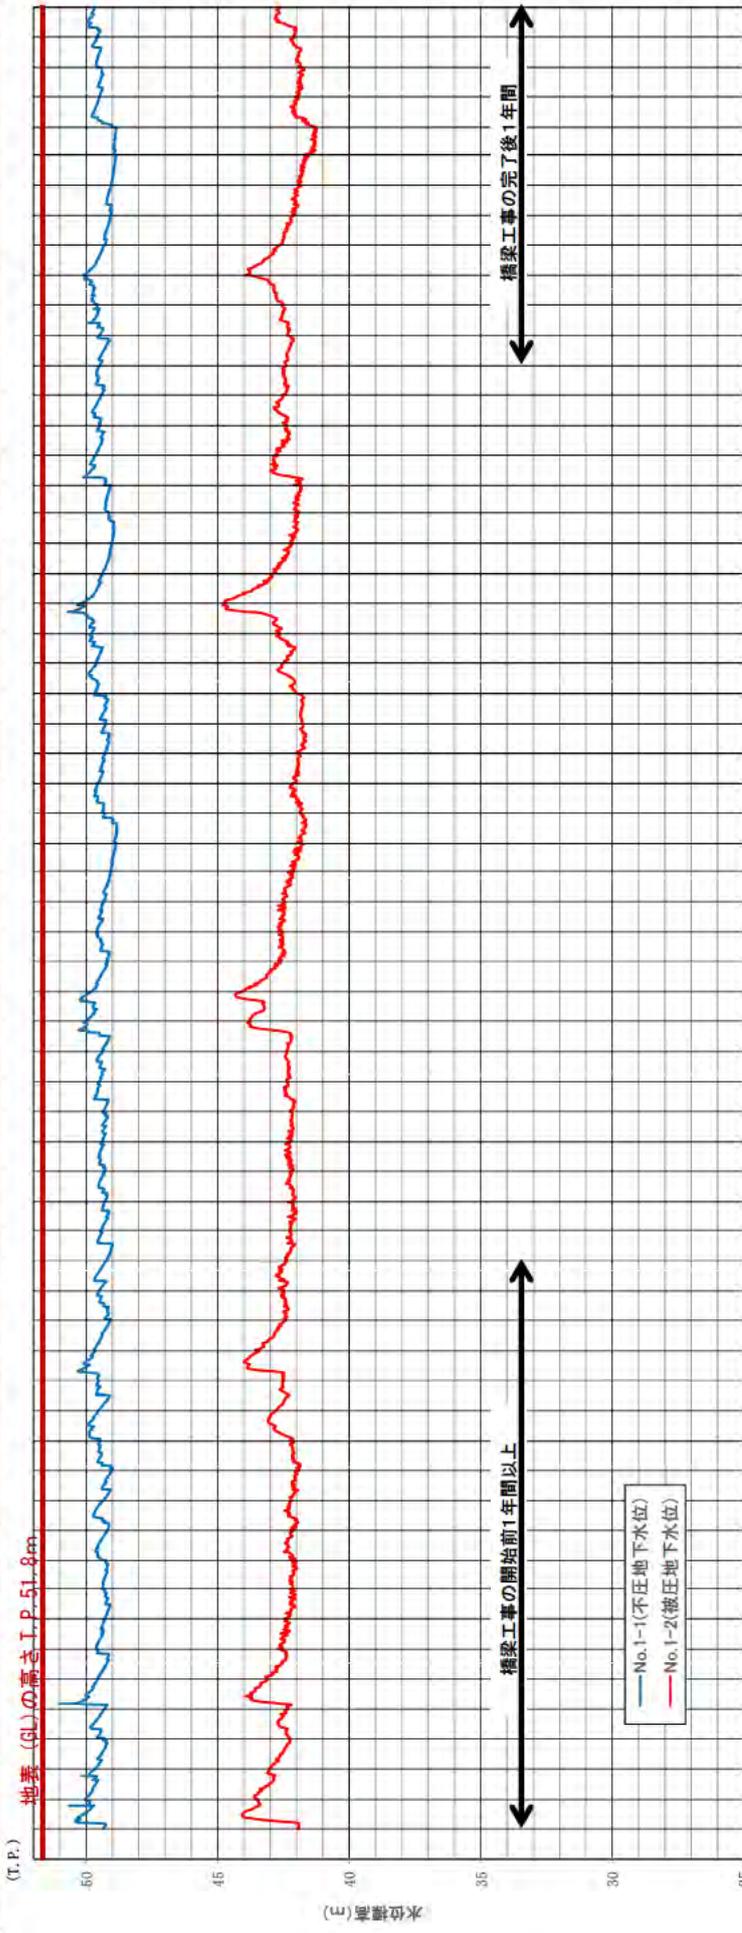
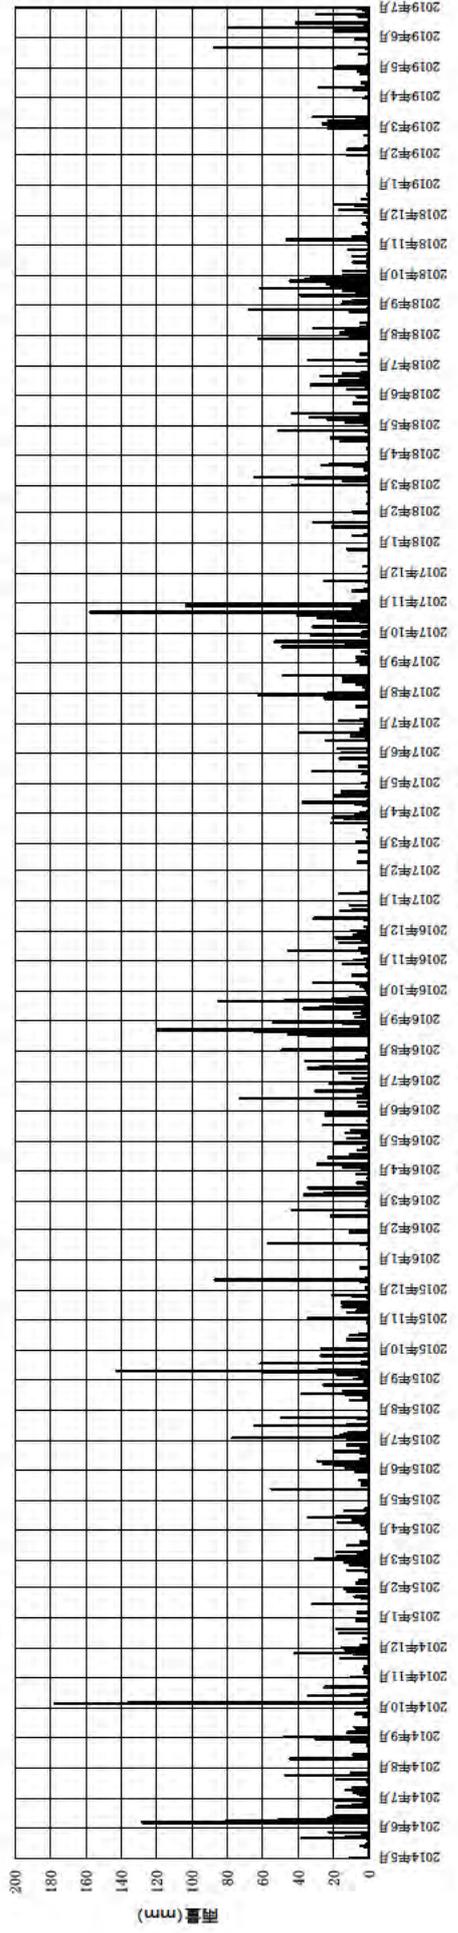
図 2-2 地下水の水位の調査結果

橋梁工事の実施前の NO. 1-1 の不圧地下水位は地表(GL)から約 2mに分布し、NO. 1-2 の被圧地下水位は地表(GL)から約 9mに分布していた。橋梁工事の工事期間中の NO. 1-1 の不圧地下水位は地表(GL)から約 2mに分布し、NO. 1-2 の被圧地下水位は地表(GL)から約 9mに分布していた。橋梁工事の工事期間中の地下水位は、実施前の地下水位と同程度であった。

不圧地下水（宙水）及び被圧地下水のモニタリングから、工事の実施前に比べて、橋梁工事の期間中における地下水位の状況に大きな変化は確認されなかった。工事の実施後にも地下水位の状況に大きな変化は確認されていない。

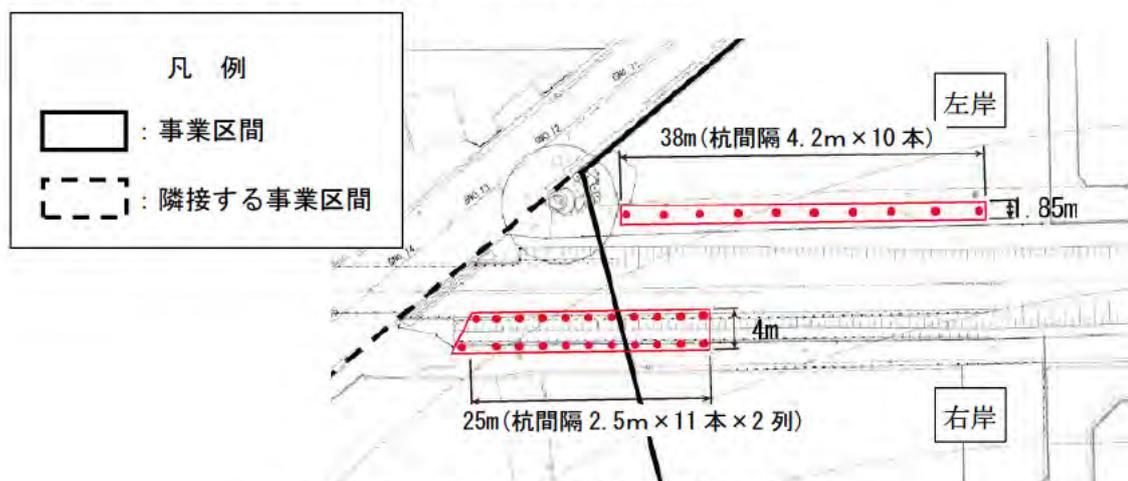
図 2-4 橋台下部構造及び杭基礎の杭間隔

杭基礎の杭間隔は、図 2-4 に示すとおり、左岸側が 1 列で玉川上水の水路方向に約 4.2m、右岸側が 2 列で玉川上水の水路方向に約 2.5m である。
