事後調査の結果

調査項目	その他
予測した事項	環境保全のための措置の実施状況（大気汚染、景観、史跡・文化財）

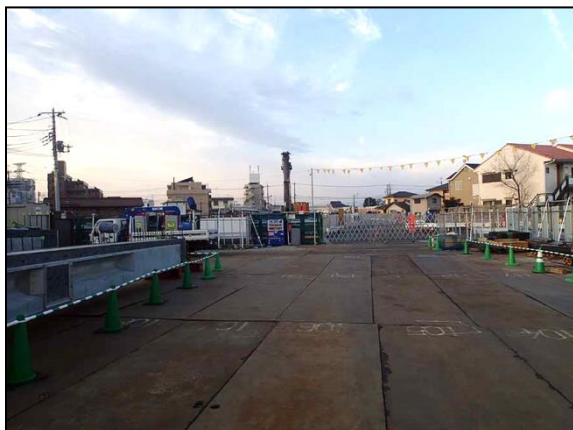
写真 3-1 施工ヤード内の敷き鉄板の敷設

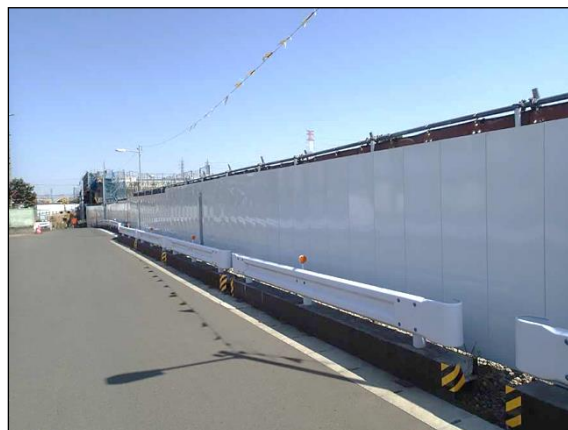
評価書の記載内容	事後調査時の実施内容
建設機械については、「排出ガス対策型建設機械指定要領（国土交通省）」に基づいて指定された排出ガス対策型建設機械を使用する。	本工事で使用したオールテレーンクレーンは650 t吊であり、この規格で排出ガス対策型建設機械に指定されている機種はないが、運転に際しては、アイドリングストップ、高負荷運転を避ける等排出ガスの低減に努めた。
工事の平準化を図り、工事用車両等の極端な集中を避ける。	調査時に施行中の工事は主桁架設工事 1 件のみであった。また、調査実施日に使用されていた工事用車両は桁運搬車両 2 台（1 組）のみであった。
工事用車両については、最新の排出ガス規制適合車を使用する。	本工事の実施期間中に使用した工事用車両は桁運搬車両であり、排出ガス規制の対象外であった。
工事用車両の車体やタイヤに付着した泥土等は洗浄する。	本工事では土工等はなく、泥土等が付着する要因はなかった。
工事用車両の駐車及び長時間の停車においては、アイドリングストップを厳守する。	桁運搬車両は、運搬時のみ稼働させた。
土砂運搬車両の荷台や施工ヤードの仮置き土砂は、粉じん防止用シートで覆う。	本工事で土砂運搬車両は使用されなかった。
粉じん等が発生しやすい工事用仮設道路は、必要に応じて仮舗装を実施し、土砂の積込み、積下ろし作業場においては、気象条件によって散水等必要な措置を講じる。	架設ヤード内には敷き鉄板を敷設し、粉じん等の発生を防止した。（写真 3-1 参照）
強風時に作業を中断又は中止するほか、工事用車両の低速走行を励行するなど、粉じんの飛散防止に努める。	本工事で粉じん等が発生することはなかった。
建設機械の複合同時稼働や高負荷運転を極力避ける。	建設機械の複合同時稼働は極力避け、クレーンの稼働に際しては極力高負荷運転を避けた。
施工ヤード近傍に人家や学校等が隣接する場合には、必要に応じて仮囲いなどを設置する。	桁の仮置きヤード、架設建設機械ヤード等、全てのヤードは全面仮囲いを設置した。（写真 3-2 参照）

写真 3-2 仮囲いの設置状況

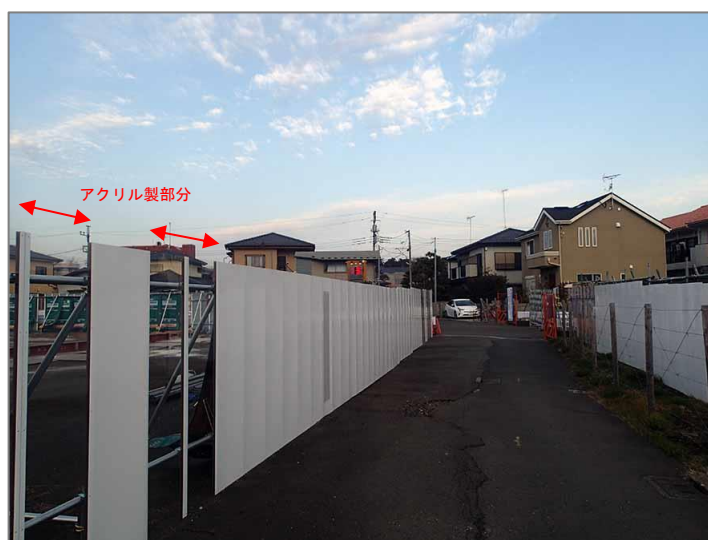
評価書の記載内容	事後調査時の実施内容
工事の施行中に仮囲い等を設置する場合には、可能な限り周辺の景観と調和を図るように工夫する。	仮囲いは白色に統一し、一部に透明のアクリル製を用いる等、周辺の景観との調和を図った。(写真 3-3 参照)

写真 3-3 仮囲いの設置状況
