#### 事後調査の結果

調 査 項 目:自然との触れ合い活動の場

調査した事項:自然との触れ合い活動の場が持つ機能の変化の程度

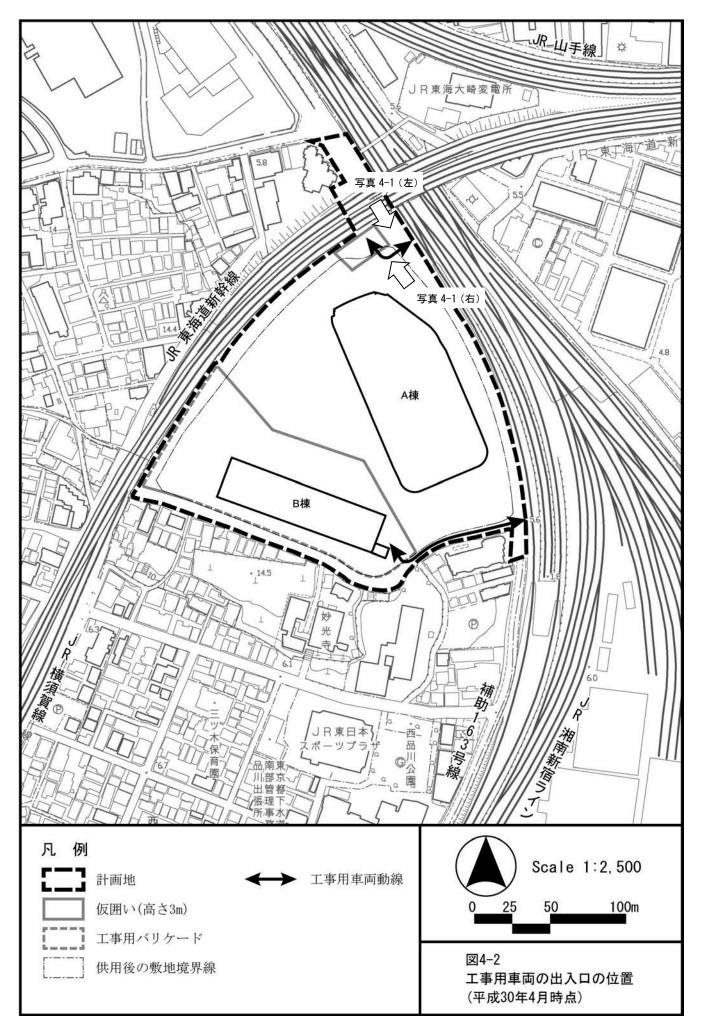
- (2) 予測条件の状況
  - 1) 施工計画(工事用車両の出入口等) 工事用車両の出入口の位置は、図 4-2 に示すとおりである。
- (3) 環境保全のための措置の実施状況
