事後調査の結果

調査項目 自然との触れ合い活動の場

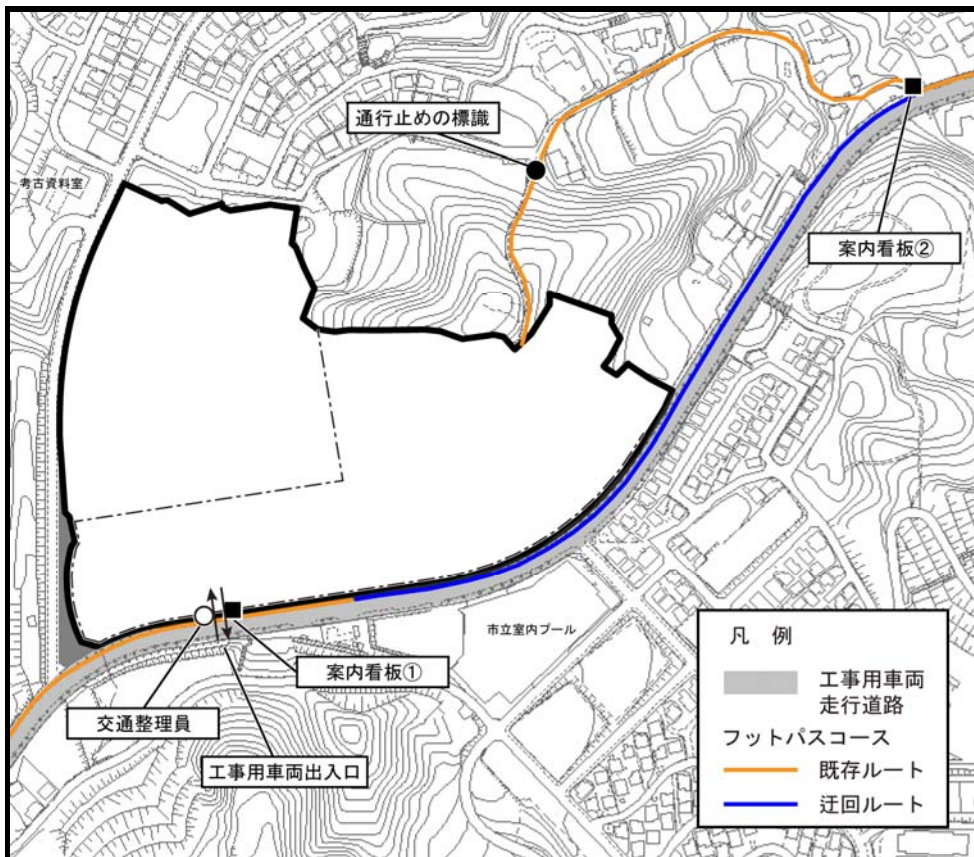
図5-(1) 工事の施行中におけるフットパスコース配置図並びに、工事用車両走行経路、フットパスコースの案内看板等の設置位置、交通整理員の配置位置

フットパスコースと工事用車両の走行経路が重複する区間（図5-(1)参照）があるが、これらの街路は歩道と車道が分離された形態であるとともに、利用経路に支障を与えることがないよう、本工事の着手に伴い工事用車両の出入口には交通整理員を配置（写真5-(2)参照）し、また、フットパスコース上に案内看板や通行止めの標識を設置することで、迂回ルートの周知を行った（写真5-(1)参照）。

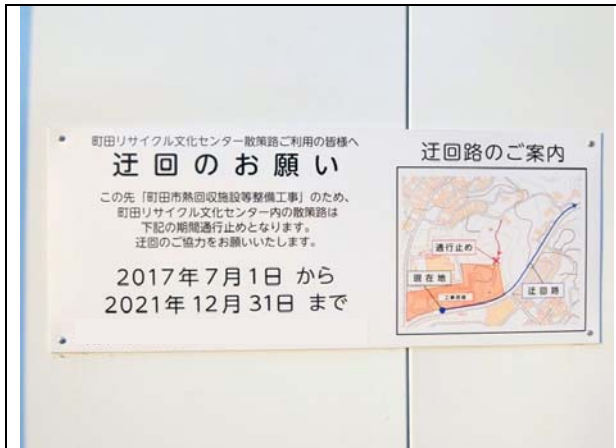
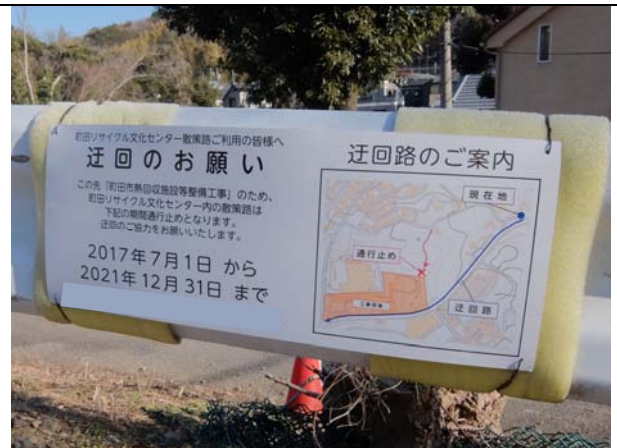
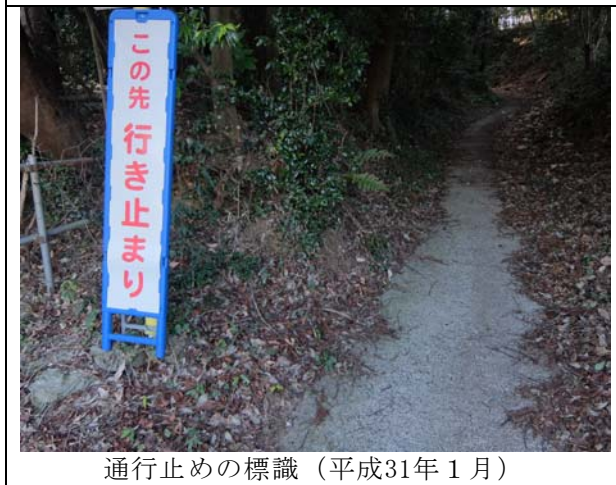
写真5-(1) フットパスコースの案内看板等の設置状況

フットパスコースの一部が計画地内に含まれているため、本工事の着手に伴い計画地内のフットパスコースは利用できなくなったが、フットパスコース上に案内看板や通行止めの標識を設置し、迂回ルートの周知を行った（図5-(1)、写真5-(1)参照）。

フットパスコースの一部が計画地内に含まれているため、本工事の着手に伴い計画地内のフットパスコースは利用できなくなったが、評価書の予測結果に記載したとおり、フットパスコース上に案内看板や通行止めの標識を設置し、迂回ルートの周知を行っている。

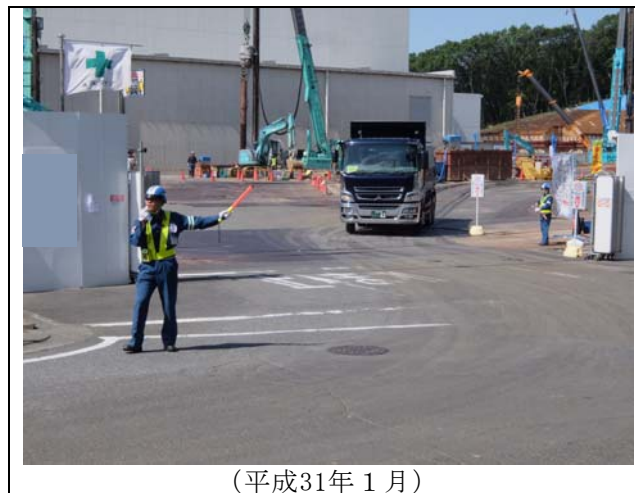
写真5-(2) 交通整理員の配置状況

フットパスコースと工事用車両の走行経路が重複する区間があるが、これらの街路は歩道と車道が分離された形態であるとともに、評価書の予測結果に記載したとおり、利用経路に支障を与えることがないように、本工事の着手に伴い工事用車両の出入口には交通整理員を配置し、また、フットパスコース上に案内看板や通行止めの標識を設置し、迂回ルートの周知を行っている。
