事後調査の結果

調査項目：地盤

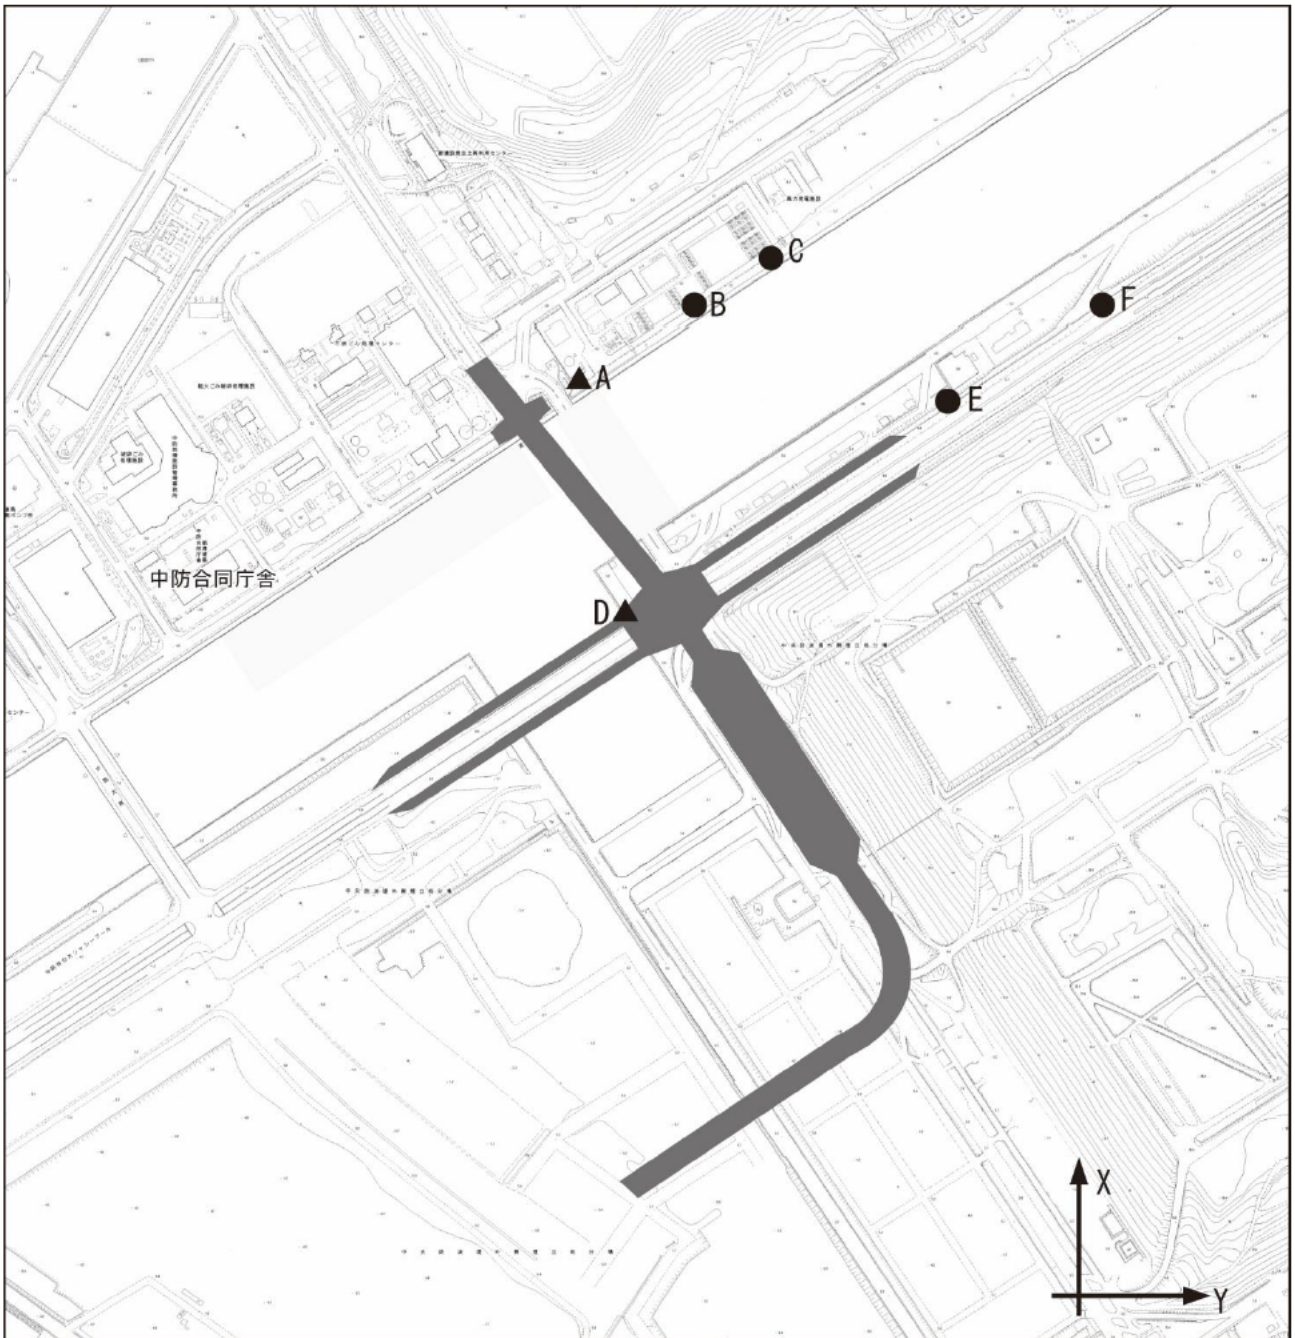
図 5-1 地盤調査地点

図 5-1 に示すとおり、地盤の変位を計測する観測点は計画地内の 2 地点 (A、D) とした。

施工区域内に設置した観測点 (地盤変位計、図 5-1 地点 A 及び D) を工事区域周辺に設置されている基準点 (図 5-1 地点 B、C 及び地点 E、F) を利用し座標測量及び水準測量により、変位量を測定した。測定は 1 回/月の頻度で実施した。

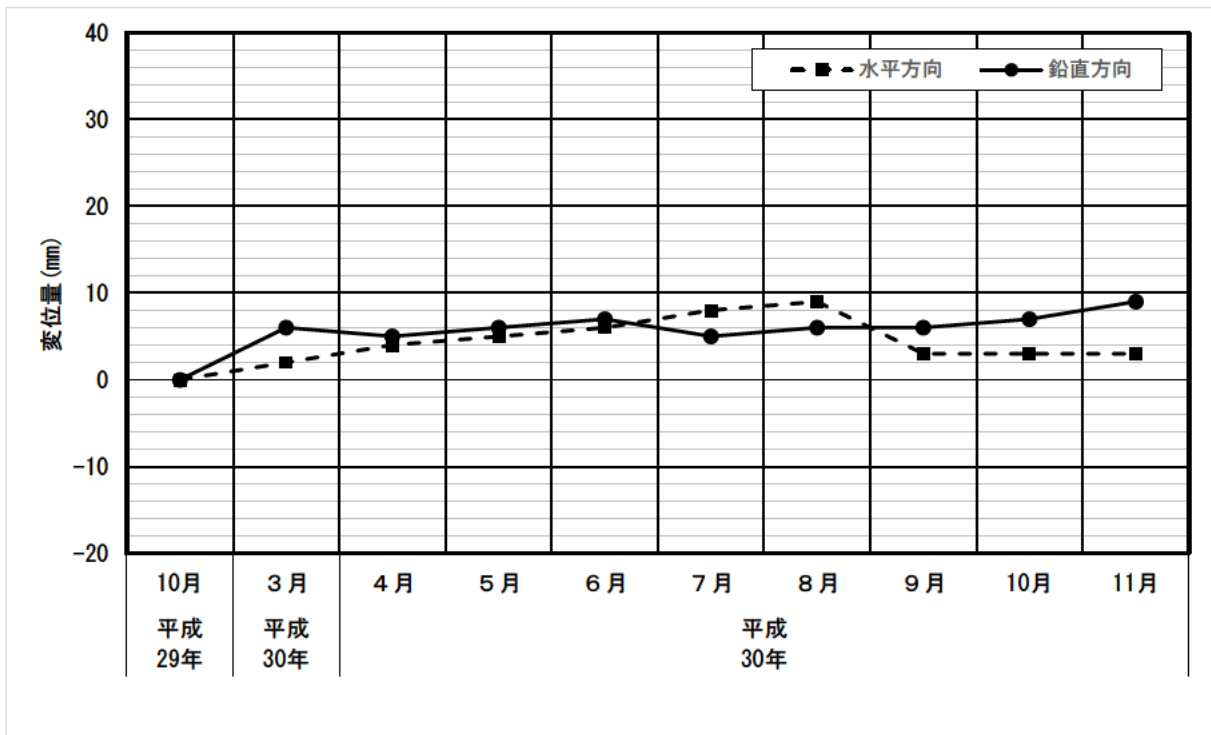
図 5-2 地盤変位量変動図（中防内）

中防内の地盤変位量の調査結果は、表 5-1 及び図 5-2 に、中防外の調査結果は、表 5-2 及び図 5-3 に示すとおりである。

各調査地点における当初測定値からの地盤変位量は、水平方向に関して中防内では 2～9 mm (x 座標変位：-1～9 mm、y 座標変位：-3～8 mm)、中防外では 15～32 mm (x 座標変位：-12～-23 mm、y 座標変位：6～28 mm) であった。また、鉛直方向に関しては、中防内で 5～9 mm、中防外で 5～13 mm であった。

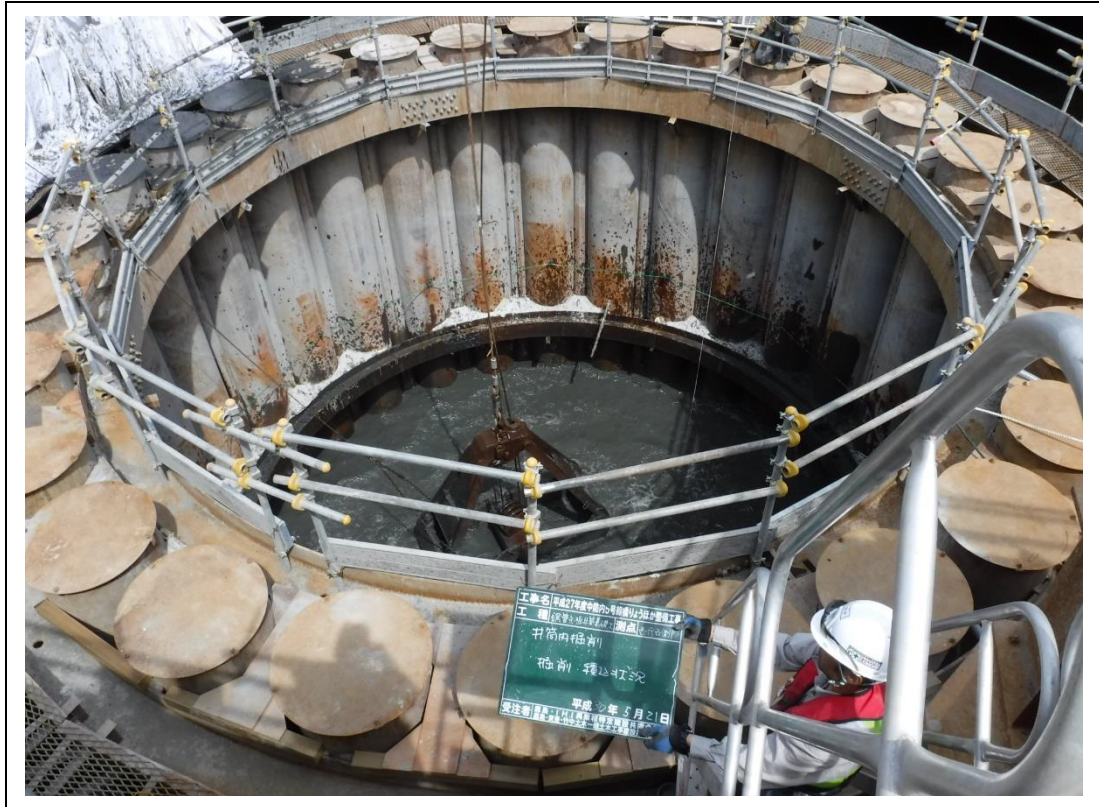
写真 5-3 鋼管矢板井筒内掘削（井筒内掘削）

平成 30 年度における掘削工事は、4 月から 5 月末までの期間、西側ランプ橋東行き P1、P2 橋脚、同ランプ橋西行き P1、P2 橋脚で実施されていた。西側ランプ橋の掘削工事は栈橋上での鋼管矢板打設・井筒内掘削であり、掘削面は切梁支保により安定を図っていた。井筒内の掘削面は、南北水路の水面より標高は低いものの水路からの漏水の発生はなかった。なお、降雨時に雨水が滞留した場合には、雨水をポンプアップし、水質（pH 及び濁度）が基準値以下であることを確認して公共下水に排水していた。
