事後調査の結果

調査項目 : 地盤

予測した事項 : 地盤沈下の範囲及び程度、地盤の変形の範囲及び程度

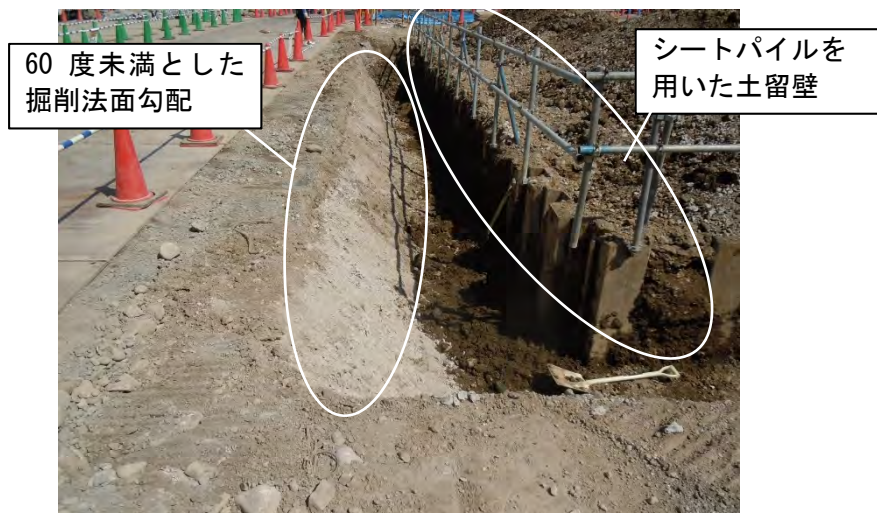
評価書の記載内容	実施状況
<ul style="list-style-type: none"> •地階部分の浅い掘削（G.L.-7m程度）を行う箇所は、労働安全衛生規則に基づく掘削法面の勾配を厳守して60度未満とし、掘削法面の安定性を確保する。 	地階部分の浅い掘削（G.L.-7m程度）を行う箇所は、労働安全衛生規則に基づく掘削法面勾配を厳守して60度未満とし、掘削面の安定性を確保した。（写真5-1参照）
<ul style="list-style-type: none"> •煙突基礎部、排水槽及びごみピット部等の深い掘削を行う箇所は、止水性の高いソイルセメント連続壁を用い、土留壁の安定性を確保する。 	煙突基礎部及びごみピット部等の深い掘削を行う箇所は、止水性の高いシートパイルを用い、土留壁の安定性を確保した。（写真5-1参照）
<ul style="list-style-type: none"> •地下水位については、工事着工前から工事完了後の一定の期間、対象事業実施区域内に設置している観測孔（No.1-1、No.1-2、No.2-1、No.2-2、No.3-1、No.3-2）6孔（位置は評価書図8.6.1-1（評価書366ページ）参照）において、継続的な測定を行う。 	地下水位については、工事着工前から対象事業実施区域内に設置しているSt.地1（浅井戸、深井戸）、St.地2（浅井戸、深井戸）、St.地3（浅井戸、深井戸）の6孔（位置は前掲図5-1（115ページ）参照）において継続的に測定を行っている。地下水位の観測結果は、「水循環（別紙6）」図6-2（125ページ）に示すとおりである。
<ul style="list-style-type: none"> •地盤の変形については、継続的な検査を行う。 	地盤の変形については、施工時、随時目視確認するとともに、1ヶ月に1回、現場内を踏査し、大きな地盤の変形の有無を確認している。

写真 5-1 60度未満とした掘削法面勾配及びシートパイルを用いた土留壁

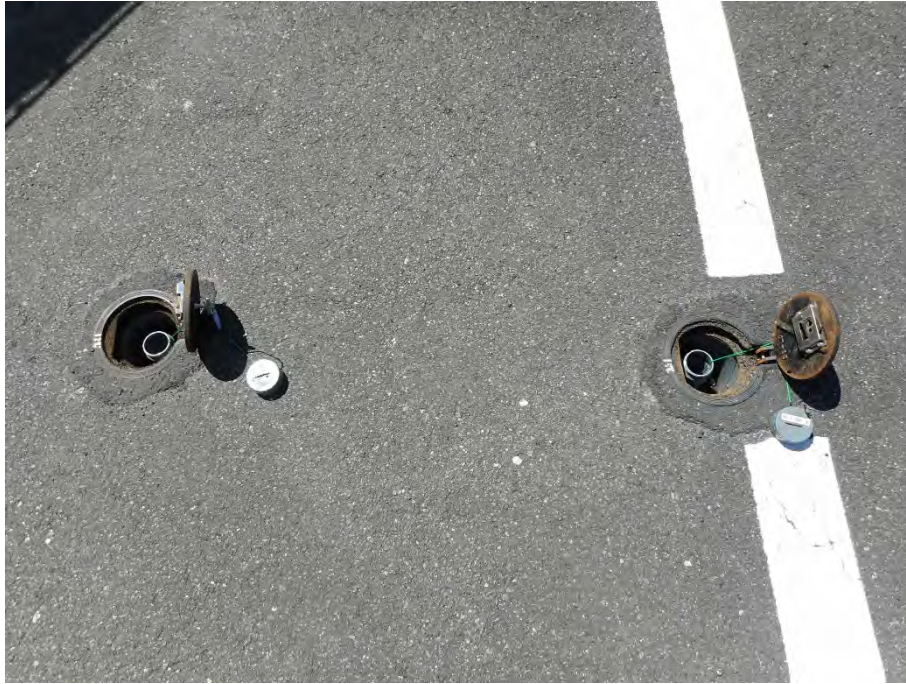
写真 5-2 観測井戸の設置状況 (St. 地 2)
