事後調査の結果

調査項目 : 水循環
予測した事項 : 地下水の水位、流況の変化の程度

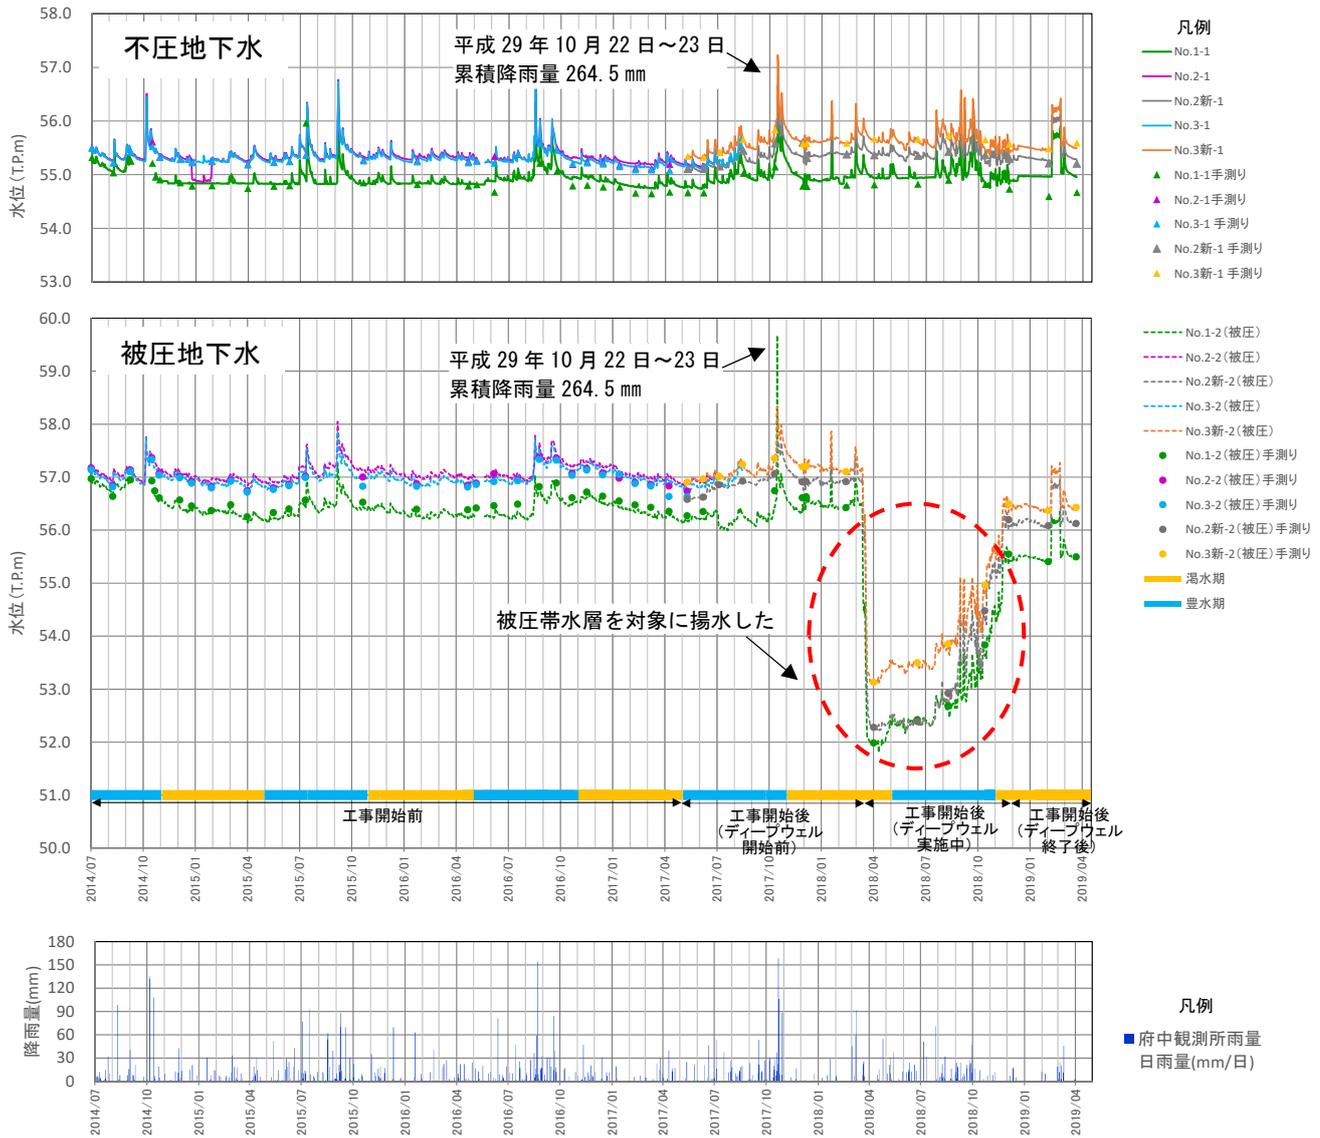
図 6-2 地下水位の観測結果 (平成 26 年 (2014 年) 7 月～平成 31 年 (2019) 3 月)

各調査地点における地下水位の観測結果は、図6-2（125ページ）に示すとおりである。降水量観測所及び水系水位観測所の位置は図6-3（126ページ）に示すとおりである。

不圧地下水について、工事開始前（平成26年（2014年）7月～平成29年（2017年）4月）は、地下水位が54.673～56.682m（T.P.）であった。工事開始後（平成29年（2017年）5月～平成31年（2019年）2月）は、地下水位が54.731～59.678m（T.P.）であり、工事開始前より変動幅が大きくなった。これは、平成29年（2017年）10月22日～23日の降雨（累積降雨量264.5mm）により、地下水位が1.5m程度上昇したことが原因と考えられる。また、定常状態の不圧地下水位は、工事開始前と開始後のいずれでも55.0m（T.P.）程度であり、変動が認められなかった。そのため、工事等で地下水位に及ぼす影響が認められなかった。

被圧地下水について、工事開始前（平成26年（2014年）7月～平成29年（2017年）4月）は、地下水位が56.252～57.865m（T.P.）であった。工事開始後は、被圧帯水層の地下水位を低下させる目的で、平成30年（2018年）3月6日～11月末までディープウェル工法による揚水が実施されていた。そのため、ディープウェル実施前（平成29年（2017年）5月～平成30年（2018年）3月）の地下水位55.99～59.678m（T.P.）に対し、ディープウェル実施中（平成30年（2018年）3月6日～11月末）に最低水位51.988m（T.P.）が確認され、地下水位が大幅に低下した。その後、平成30年（2018年）8月以降の揚水量の減少に伴い、被圧地下水位が上昇傾向を示した。ディープウェル終了後の平成30年（2018年）12月～平成31年（2019年）3月は、地下水位が55.406～57.106m（T.P.）であり、工事開始前より低いものの、回復していることが確認できた。

地下水位の事後調査の結果、不圧地下水位については、降雨による影響がみられたが、評価書による予測結果と同様に、工事等で地下水位に及ぼす影響が認められなかった。

また、被圧地下水位については、ディープウェル実施中に地下水位の一時的な低下がみられた。ディープウェル終了後、地下水位の回復傾向がみられるが、ディープウェル開始前と比べるとまだ地下水位は低く、引き続き地下水位の経過確認が必要である。

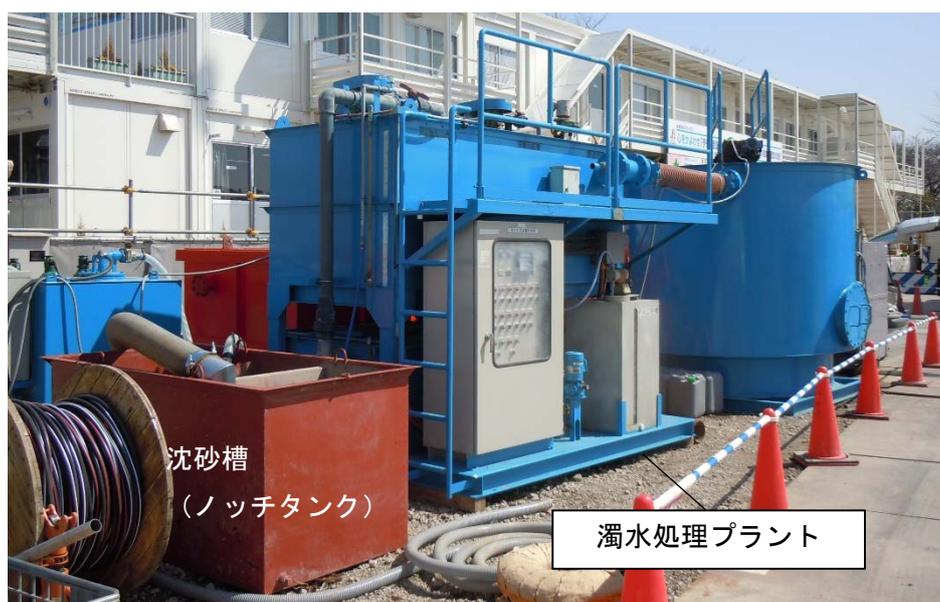
写真 6-1 掘削箇所で湧出した地下水の沈殿処理及び濁水処理の状況

評価書の記載内容	実施状況
煙突基礎部及びごみピット部等の深い掘削を行う箇所は、止水性の高いソイルセメント連続壁を用い、土留壁の安定性を確保するとともに、地下水の湧出を抑える。	煙突基礎部及びごみピット部等の深い掘削を行う箇所は、止水性の高いシートパイルを用い、土留壁の安定性を確保した。(前掲「地盤(別紙5)」写真5-1(119ページ)参照)
地下水位については、工事着工前から工事完了後の一定の期間、対象事業実施区域内に設置している観測孔(No.1-1、No.1-2、No.2-1、No.2-2、No.3-1、No.3-2)の6孔(位置は前掲図6-1(122ページ)参照)において、継続的な測定を行う。	地下水位については、工事着工前から対象事業実施区域内に設置しているNo.1-1、No.1-2、No.2-1、No.2-2、No.3-1、No.3-2の6孔(位置は前掲図6-1(122ページ)参照)において、継続的な測定を行っている。地下水位の観測結果は、前掲図6-2(125ページ)に示すとおりである。
掘削箇所で湧出する地下水、ディープウェル工法で揚水した地下水については、沈殿処理した後、根川に放流する。	掘削箇所で湧出する地下水(ディープウェル工法で揚水した地下水を含む)については、沈殿処理及び濁水処理した後、根川に放流した。(写真6-1参照)
