# 高圧ガス保安法対象の自然冷媒冷凍・冷蔵機器 安全管理の手引き

令和 5 年 3 月

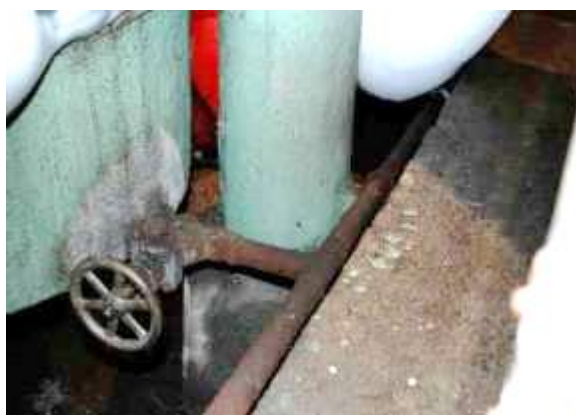
写真 8.2

- ① 作業者は、低圧受液器のドレン抜き作業を定期的に行っており、ピットの裏側に回り込んで、ドレン弁を開閉し、ピット内に降りて、ペール缶に泡状の油を受け、機械室の外のドラム缶に排出していた。
- ② 冷凍設備の運転マニュアルは整備されておらず、現場を示す図面も作成されていなかった。低圧受液器は、ピット構造の架台に設置され、背後の狭い位置にドレン弁が設置されている。
- ③ ドレン配管の先端は、ドレン弁から約 1m で切れて、ドレンを直接外部に放出する構造となっていた（写真 8.2 参照）。
- ④ ピット内の作業性が悪い状態で、ドレンの排出作業が行われていた。
- ⑤ 事故当時の詳しい作業状況は不明であるが、ドレン弁が 180° 近く「開」となっていたことから、ドレン排出作業中にアンモニアが突然噴出し、作業者がアンモニア中毒を起こし、被災したと推定される。

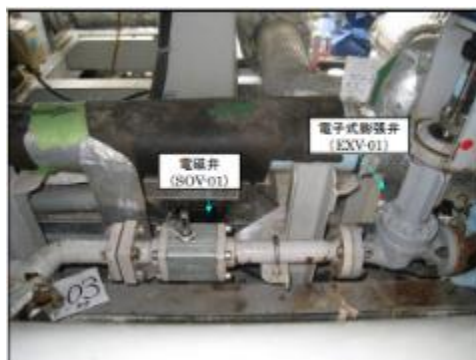
写真 8.4 電磁弁と電子式膨張弁の設置状況

- ① 前週にも 5 号機の電子式膨張弁、電磁弁などのメンテナンスを実施して、安全裡に作業が終了していた。
- ② 弁のメンテナンス作業とは別に、空調施設の安定運転を目指して、制御ソフトの点検作業が行われていた。
- ③ この事故までは、制御電源を切って、電磁弁、電子式膨張弁の取り外し、分解整備を行っていた。この作業が終了した後、電源を投入し、制御ソフトの変更、確認作業を行っていた。
- ④ ところが、発災当日、現場監理者の判断で、これらの作業を同時並行で行うことに変更して、電子式膨張弁などの分解整備と制御ソフトの変更、確認作業が同時に行われていた。このとき、制御電源は ON の状態であった。
- ⑤ 制御ソフトの変更作業の過程で、シーケンサの RUN/OFF スwitch を操作したので、連動して電動三方弁が動いて流路が開き、空気熱交換器からの配管に滞留していた液化アンモニアガスが瞬時に、噴出漏えいした。
- ⑥ 白煙があがったので、直ちに異常に気付き、スイッチを戻して、電動三方弁を元の状態に戻した(この間約 20kg 噴出)。
- ⑦ 電子式膨張弁などのメンテナンスと制御ソフトの変更作業は同時並行で行わないことになっていたが、手順書では明確に示されていなかった。
- ⑧ この施設にはアンモニアが漏れた場合、瞬時に洗浄する安全装置が設置されていたが、保守点検作業のため解除していた。

- ① 電磁弁、電子式膨張弁のメンテナンスと制御ソフトの点検作業を同時に行わない。
- ② 電磁弁、電子式膨張弁のメンテナンスは、必ず制御電源を切ってから実施する。
- ③ ユニットケース内で電磁弁、電子式膨張弁の取り外しを行う場合は、残留する冷媒を考慮し、防毒マスク等の防護具を装着して作業にあたる。
- ④ 電磁弁、電子式膨張弁の取り外し後は、閉止フランジを取り付ける。
- ⑤ 弁類の分解整備は、安全を確保するため、ユニットケース外で行う。
- ⑥ 作業は必ず 2 人以上で行い、そのうちの 1 人は作業指揮者として、状況を監視し指示を行う。作業指揮者は直接作業を行わない。
- ⑦ 上記について、作業手順書に明記し、確実に実施するため、関係者へ教育を行う。
- ⑧ ユニットケース内のその他の作業に際しても、上記に準じて安全対策を取る。
- ⑨ 危害予防規定に基づく防災訓練とは別に、ガス漏れを想定した防災訓練を年 1 回定期的に実施する。
- ⑩ 3 ヶ月ごとに空気呼吸器、ガスマスクなどの取り扱いを繰り返し訓練するとともに、外部から救護に向かう際は、屋外機設置場所に入る前に安全装備の装着を行うこととし、装着訓練を実施する。

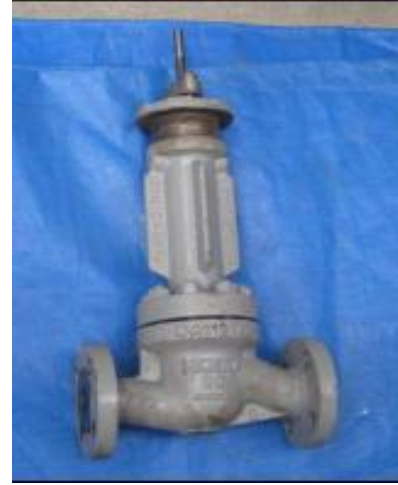
写真 8.6 電子式膨張弁の外観  
(20A フランジ面間 194mm)

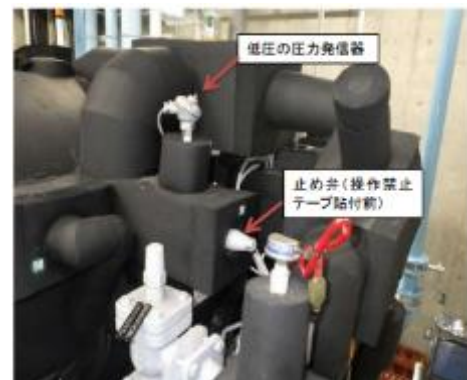
- 9 時 40 分頃 作業員は、中圧の圧力発信器の止め弁が閉止していたことから、職長が低圧の圧力発信器の止め弁も閉止したと思い込み、閉止の確認をせず、低圧の圧力発信器を取り外した。
- 9 時 45 分頃 低圧の圧力発信器を取り外した箇所から、冷媒ガスのアンモニアが漏えいし、作業員が被災した。ガス漏れ音により他の作業員が気付き、被災した作業員を救助したが、漏えい防止措置はできず、現場から避難した。
- 10 時 1 分頃 職長が 119 番通報した。
- 10 時 3 分頃 保護具を現場近くに用意していなかったため、サービス車に積載していた保護具を装着し、ガス漏えい箇所の周辺を確認後、低圧の圧力発信器の止め弁を閉止した。
- 10 時 20 分頃 消防車、救急車、警察が到着し、各々が対応した。

写真 8.9 低圧の圧力発信器及び  
操作禁止テープ貼付け前の止め弁

- ① 事業所は請負業者に全てを任せるのではなく、高圧ガス製造事業所であることをより一層自覚し、保安の確保に努める必要がある。
- ② 事業所は、緊急事態を想定した対応訓練を定期的の実施するとともに、緊急事態への準備及び対応について文書化し、必要に応じて見直すことが望まれる。
- ③ 工事中、修理中の漏えい事故防止は特に重要であり、作業手順の文書化、情報の共有、危険予知活動等を通じて、工事中、修理中の漏えい事故防止を徹底する必要がある。
- ④ 請負業者は、定期的な作業であっても作業手順書を現場に持参し、作業手順書通りに作業を行うことを徹底する必要がある。
- ⑤ 止め弁の閉止確認(操作禁止テープの貼付け)が、作業手順書に規定されていなかった。作業手順書が実際の作業に則っているかどうかについて、定期的に見直しを行う必要がある。

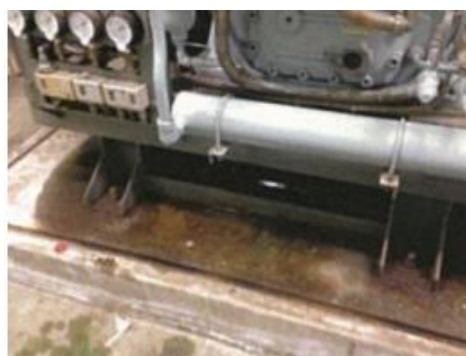
- ① 圧縮機のカバープレートを調査した結果、ベローズ状ゴムパッキンにカーボンのカスが付着していた。また、パッキン面に肌荒れを起こしていた。このため、圧縮機内部の冷媒をシールできず、オイル漏れが生じた。(当該メカニカルシールは前回の交換から、7,155 時間使用。メーカー推奨の交換周期は、15,000 時間で約半分の使用であった。)
- ② 何故カーボンのカスが発生したかについて、冷凍機メーカーからの回答はなかったが、他の冷凍機メーカーからの情報では、冷媒の清浄度が低下した状態で運転を継続した場合、または長期の停止により油膜切れを起こした状態で運転を開始すると、このような事象になる可能性があるとのことであった。

写真 8.12 冷媒の漏えい状況

- ① 同一冷凍機(8 台)の補修計画を見直し、前回のメカニカルシール交換から経過が長い機器から交換を実施する。
- ② メカニカルシールからのオイルの漏えい状況を確認する(運転中 1 分間に 2～3 滴が適正な状態)。

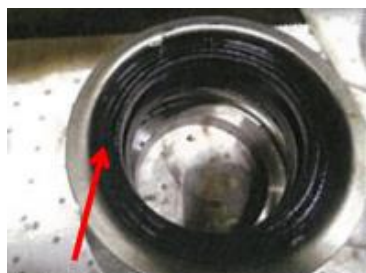
写真 8.14 ベローズ状ゴムパッキンのあたり面

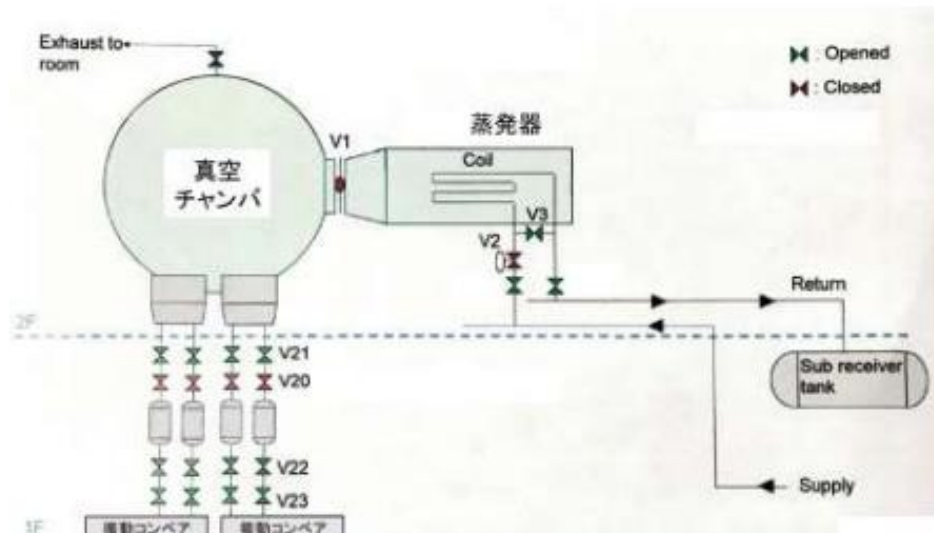
- ① 食品工場において、NH<sub>3</sub>/CO<sub>2</sub>二元冷凍設備のスタートアップ作業中、蒸発器の冷媒コイルから漏えいし、真空チャンパ内に滞留していた二酸化炭素が、バルブ(V20)の開操作により食品の製造エリアに放出された(写真 8.20 参照)。

写真 8.20 食品の製造エリアの概要

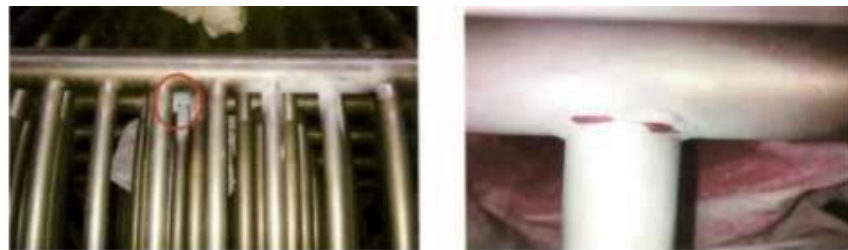
事業所は、冷凍設備メーカーに漏えいが発生した原因の調査を依頼した。冷凍設備メーカーは、蒸発器の冷媒コイルの気密試験を実施し、ヘッダーとコイルの溶接継手から漏えいを確認した、また、漏えいを確認した溶接継手について、浸透探傷試験(PT)を実施し、指示模様を確認した(写真 8.21 参照)冷凍設備メーカーは、漏えいに至った原因を、次の 2 つのいずれかと推定した。

- (ア) 溶接継手の止端にあった溶接欠陥(オーバラップまたはクレータ)を起点として、温度変動による疲労が発生した。
- (イ) 溶接継手の止端にあった溶接欠陥(クレータ)周辺の不動態皮膜が脆弱で、溶着金属で粒界腐食が進展した。冷凍設備メーカーは漏えいした蒸発器(1 基)の溶接継手 516 箇所のうち 172 箇所について浸透探傷試験(PT)を実施して、数点のクレータを認めたが、いずれも漏大いに至る可能性は低く、漏えいを確認した溶接継手を溶接補修することで、冷媒コイルを継続して使用できると判断した。

写真 8.21 蒸発器の冷媒コイルの溶接継手(ヘッダーとコイル)の浸透探傷試験結果
