# 高圧ガス保安法対象の自然冷媒冷凍・冷蔵機器 安全管理の手引き

令和 5 年 3 月

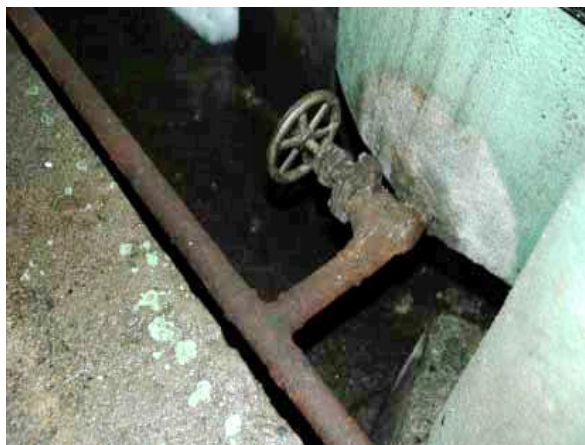
写真 8.1

- ① 7 時 20 分、交代勤務者（冷凍保安責任者）が出勤し、機械室に入ったところ、被災者（同代理者）が圧縮機の上に仰向けに倒れているのを発見した。
- ② 被災者を機械室から引き出し救急車で病院に搬送したが、その後、死亡が確認された。
- ③ 現場に到着した根室冷凍技術会の技術者が防毒マスクを装着し、ドレン弁を閉鎖して漏えいを止めた。ドレン弁は 180° 近く開いていた（ドレン弁外面腐食にも注目）（写真 8.1 参照）。
- ④ 当日は日曜日であり、事業所は休日であったため、交代勤務者が出勤するまで被災者以外に出勤者がいなかった。このため、被災者が具体的にどのような作業を行っていたのかは不明であった。

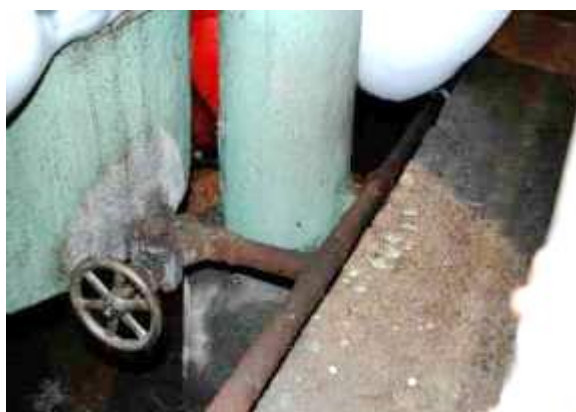
写真 8.2

- ① 作業者は、低圧受液器のドレン抜き作業を定期的に行っており、ピットの裏側に回り込んで、ドレン弁を開閉し、ピット内に降りて、ペール缶に泡状の油を受け、機械室の外のドラム缶に排出していた。
- ② 冷凍設備の運転マニュアルは整備されておらず、現場を示す図面も作成されていなかった。低圧受液器は、ピット構造の架台に設置され、背後の狭い位置にドレン弁が設置されている。
- ③ ドレン配管の先端は、ドレン弁から約 1m で切れて、ドレンを直接外部に放出する構造となっていた（写真 8.2 参照）。
- ④ ピット内の作業性が悪い状態で、ドレンの排出作業が行われていた。
- ⑤ 事故当時の詳しい作業状況は不明であるが、ドレン弁が 180° 近く「開」となっていたことから、ドレン排出作業中にアンモニアが突然噴出し、作業者がアンモニア中毒を起こし、被災したと推定される。

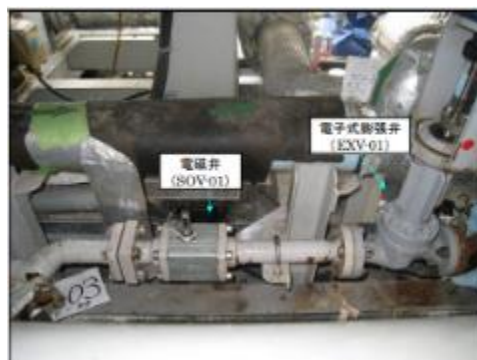
写真 8.4 電磁弁と電子式膨張弁の設置状況

- ① 前週にも 5 号機の電子式膨張弁、電磁弁などのメンテナンスを実施して、安全裡に作業が終了していた。
- ② 弁のメンテナンス作業とは別に、空調施設の安定運転を目指して、制御ソフトの点検作業が行われていた。
- ③ この事故までは、制御電源を切って、電磁弁、電子式膨張弁の取り外し、分解整備を行っていた。この作業が終了した後、電源を投入し、制御ソフトの変更、確認作業を行っていた。
- ④ ところが、発災当日、現場監理者の判断で、これらの作業を同時並行で行うことに変更して、電子式膨張弁などの分解整備と制御ソフトの変更、確認作業が同時に行われていた。このとき、制御電源は ON の状態であった。
- ⑤ 制御ソフトの変更作業の過程で、シーケンサの RUN/OFF スwitch を操作したので、連動して電動三方弁が動いて流路が開き、空気熱交換器からの配管に滞留していた液化アンモニアガスが瞬時に、噴出漏えいした。
- ⑥ 白煙があがったので、直ちに異常に気付き、スウィッチを戻して、電動三方弁を元の状態に戻した(この間約 20kg 噴出)。
- ⑦ 電子式膨張弁などのメンテナンスと制御ソフトの変更作業は同時並行で行わないことになっていたが、手順書では明確に示されていなかった。
- ⑧ この施設にはアンモニアが漏れた場合、瞬時に洗浄する安全装置が設置されていたが、保守点検作業のため解除していた。

- ① 電磁弁、電子式膨張弁のメンテナンスと制御ソフトの点検作業を同時に行わない。
- ② 電磁弁、電子式膨張弁のメンテナンスは、必ず制御電源を切ってから実施する。
- ③ ユニットケース内で電磁弁、電子式膨張弁の取り外しを行う場合は、残留する冷媒を考慮し、防毒マスク等の防護具を装着して作業にあたる。
- ④ 電磁弁、電子式膨張弁の取り外し後は、閉止フランジを取り付ける。
- ⑤ 弁類の分解整備は、安全を確保するため、ユニットケース外で行う。
- ⑥ 作業は必ず 2 人以上で行い、そのうちの 1 人は作業指揮者として、状況を監視し指示を行う。作業指揮者は直接作業を行わない。
- ⑦ 上記について、作業手順書に明記し、確実に実施するため、関係者へ教育を行う。
- ⑧ ユニットケース内のその他の作業に際しても、上記に準じて安全対策を取る。
- ⑨ 危害予防規定に基づく防災訓練とは別に、ガス漏れを想定した防災訓練を年 1 回定期的に実施する。
- ⑩ 3 ヶ月ごとに空気呼吸器、ガスマスクなどの取り扱いを繰り返し訓練するとともに、外部から救護に向かう際は、屋外機設置場所に入る前に安全装備の装着を行うこととし、装着訓練を実施する。

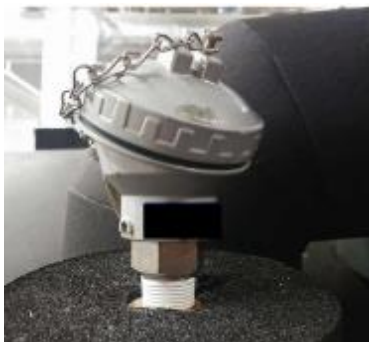
- 9 時 40 分頃 作業員は、中圧の圧力発信器の止め弁が閉止していたことから、職長が低圧の圧力発信器の止め弁も閉止したと思い込み、閉止の確認をせず、低圧の圧力発信器を取り外した。
- 9 時 45 分頃 低圧の圧力発信器を取り外した箇所から、冷媒ガスのアンモニアが漏えいし、作業員が被災した。ガス漏れ音により他の作業員が気づき、被災した作業員を救助したが、漏えい防止措置はできず、現場から避難した。
- 10 時 1 分頃 職長が 119 番通報した。
- 10 時 3 分頃 保護具を現場近くに用意していなかったため、サービス車に積載していた保護具を装着し、ガス漏えい箇所の周辺を確認後、低圧の圧力発信器の止め弁を閉止した。
- 10 時 20 分頃 消防車、救急車、警察が到着し、各々が対応した。

写真 8.10 低圧の圧力発信器取り付け部

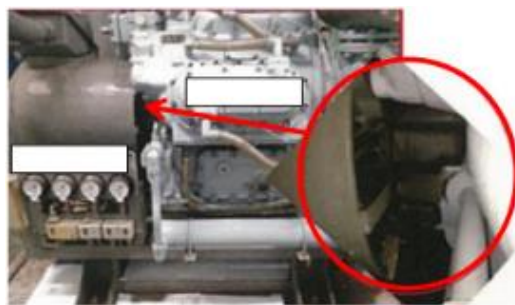
写真 8.11 圧縮機とメカニカルシール部の外観

- ① 圧縮機のカバープレートを調査した結果、ベローズ状ゴムパッキンにカーボンのカスが付着していた。また、パッキン面に肌荒れを起こしていた。このため、圧縮機内部の冷媒をシールできず、オイル漏れが生じた。(当該メカニカルシールは前回の交換から、7,155 時間使用。メーカー推奨の交換周期は、15,000 時間で約半分の使用であった。)
- ② 何故カーボンのカスが発生したかについて、冷凍機メーカーからの回答はなかったが、他の冷凍機メーカーからの情報では、冷媒の清浄度が低下した状態で運転を継続した場合、または長期の停止により油膜切れを起こした状態で運転を開始すると、このような事象になる可能性があるとのことであった。

- ① 同一冷凍機(8 台)の補修計画を見直し、前回のメカニカルシール交換から経過が長い機器から交換を実施する。
- ② メカニカルシールからのオイルの漏えい状況を確認する(運転中 1 分間に 2～3 滴が適正な状態)。

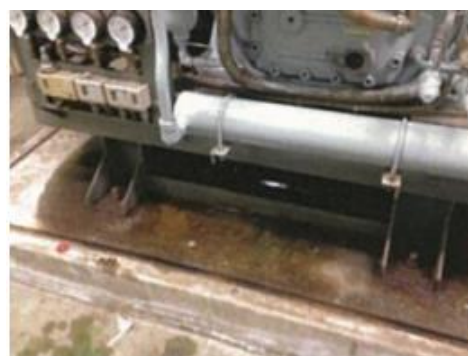
- ② 20:36 頃、冷凍機の機械室から冷媒漏れの警報が発報したため、現場を確認し、漏えい検知器の指示値が 100ppm 程度を指示していた。除害装置が稼動していることを同時に確認した。
- ③ 22:00 頃、漏えい検知器の指示値が 50ppm まで低下したため、保護具を着用し室内に入り、漏えい箇所の特定作業を開始したところ、冷凍機下にオイル漏れ(冷媒の漏えい)を確認した。
- ④ 漏えい箇所の調査を実施した結果、圧縮機のカバープレート部分からの漏えいと判明した。漏えいは軽微で、かつ除害装置の作動により周辺への漏えい及び、人的被害はなかった。

写真 8.12 冷媒の漏えい状況

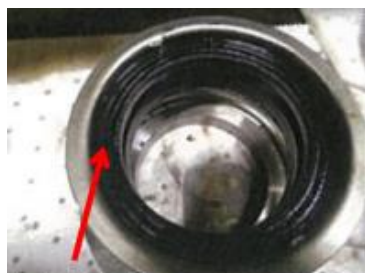
写真 8.14 ベローズ状ゴムパッキンのあたり面

- ① メカニカルシールはメーカー推奨の交換周期以内であっても、停止期間が長い場合、又は潤滑油の清浄度が低下した状態で運転を継続した場合に、使用状況によってはシール漏れが生じる。定期的に運転中の潤滑油の滴下量を確認し、漏えいが生じる前に交換する必要がある。

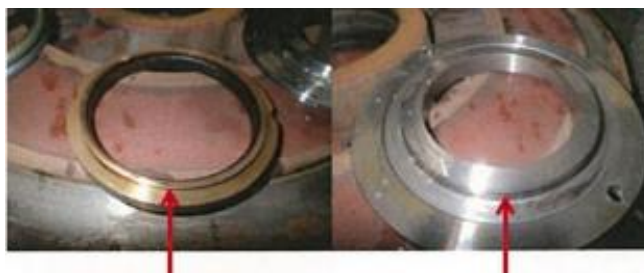
なお、当該メカニカルシールの他の使用品についても調査をしたところ、シールリングの厚みは 10.95 mm あり、許容範囲内であった(新品は 11.0 mm、使用限度は 10 mm)。カバープレートの摺動面とシールリングの当たり面にキズ、摩耗などは見られなかった。

写真 8.15 シールリング当たり面

写真 8.16 カバープレート当たり面

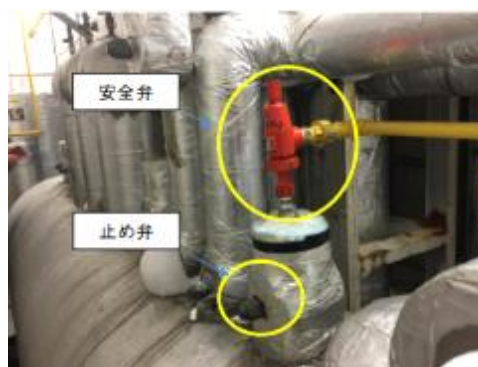
- ① 責任者(被災者)は、第三者検査機関の施設検査(法的な検査ではない)に備えて、定期自主検査時に交換した二酸化炭素の受液器(レシーバ)安全弁を、元の安全弁(写真 8.17 参照)に交換するため、機械室(写真 8.18 参照)1 人で向かった。
- ② 交換前の安全弁は、事業所の冷凍設備内温度を変更してから頻繁に作動し、音鳴りがあったため、2019 年 8 月に請負会社に圧力設定値の高い安全弁(同型の安全弁で、請負会社にて圧力を設定)への交換を依頼し、交換作業を実施していた。
- ③ 責任者は冷凍設備を緊急停止した状態で交換作業を開始し、安全弁交換の前に止め弁を閉止したと勘違いしていた。
- ④ 安全弁交換の作業経験のない責任者は、止め弁のシールキャップ(写真 8.19 参照)を締めたことにより、止め弁を閉止したと誤認してしまった。このため、止め弁が全開状態で安全弁を取り外し、安全弁接続部より二酸化炭素が漏れ出した。
- ⑤ 作業場であるコンテナ2階には換気扇、通気口、アンモニアガス検知器が設置してあったが、二酸化炭素ガス検知器の設置はなかった。また、事故当日は、換気扇は回っていたが、通気口は開いていなかった。
- ⑥ 責任者は、保護具(空気呼吸器)とポータブルの漏えい検知器を持たずに、作業を行っていた。
- ⑦ 冷凍設備から二酸化炭素が漏れ出した際の緊急時マニュアルを、作成していなかった。また、空気呼吸器は現場事業所に常備していたが装着訓練は実施しておらず、使用することができなかった。

写真 8.17 安全弁

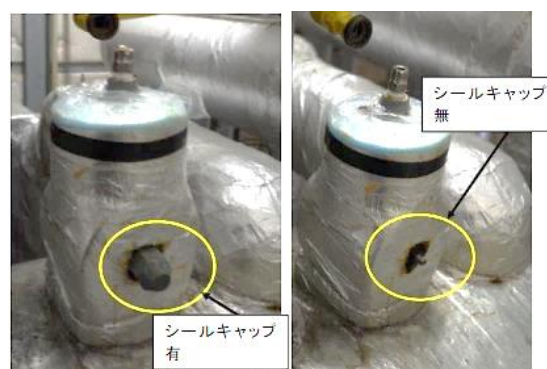
写真 8.19 安全弁の止め弁シールキャップ  
(有:左図 無:右図)

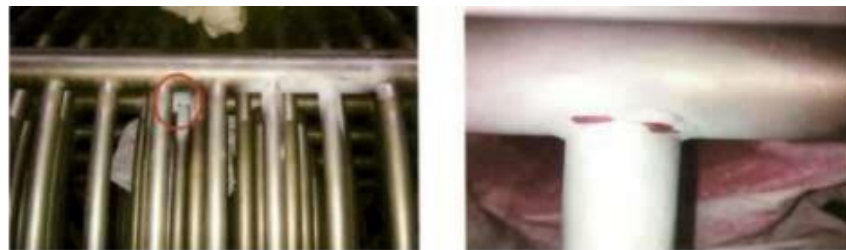
事業所は、冷凍設備メーカーに漏えいが発生した原因の調査を依頼した。冷凍設備メーカーは、蒸発器の冷媒コイルの気密試験を実施し、ヘッダーとコイルの溶接継手から漏えいを確認した、また、漏えいを確認した溶接継手について、浸透探傷試験(PT)を実施し、指示模様を確認した(写真 8.21 参照)冷凍設備メーカーは、漏えいに至った原因を、次の 2 つのいずれかと推定した。

- (ア) 溶接継手の止端にあった溶接欠陥(オーバラップまたはクレータ)を起点として、温度変動による疲労が発生した。
- (イ) 溶接継手の止端にあった溶接欠陥(クレータ)周辺の不動態皮膜が脆弱で、溶着金属で粒界腐食が進展した。冷凍設備メーカーは漏えいした蒸発器(1 基)の溶接継手 516 箇所のうち 172 箇所について浸透探傷試験(PT)を実施して、数点のクレータを認めたが、いずれも漏大いに至る可能性は低く、漏えいを確認した溶接継手を溶接補修することで、冷媒コイルを継続して使用できると判断した。

写真 8.21 蒸発器の冷媒コイルの溶接継手(ヘッダーとコイル)の浸透探傷試験結果

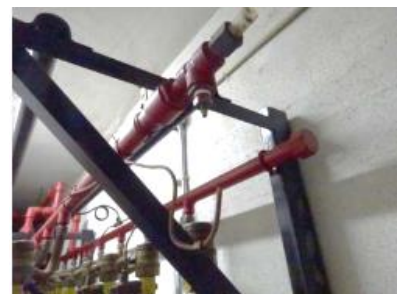
そのため、二酸化炭素は、地下駐車場内の放出口から放出されず、外れていた圧力伝達配管(銅管)の開放部分(写真 8.22、8.28 参照)から容器室内に放出されたとみられる。

写真 8.28 二酸化炭素が放出したとみられる圧力伝達配管(銅管)接続部
