## 7.3 水文環境

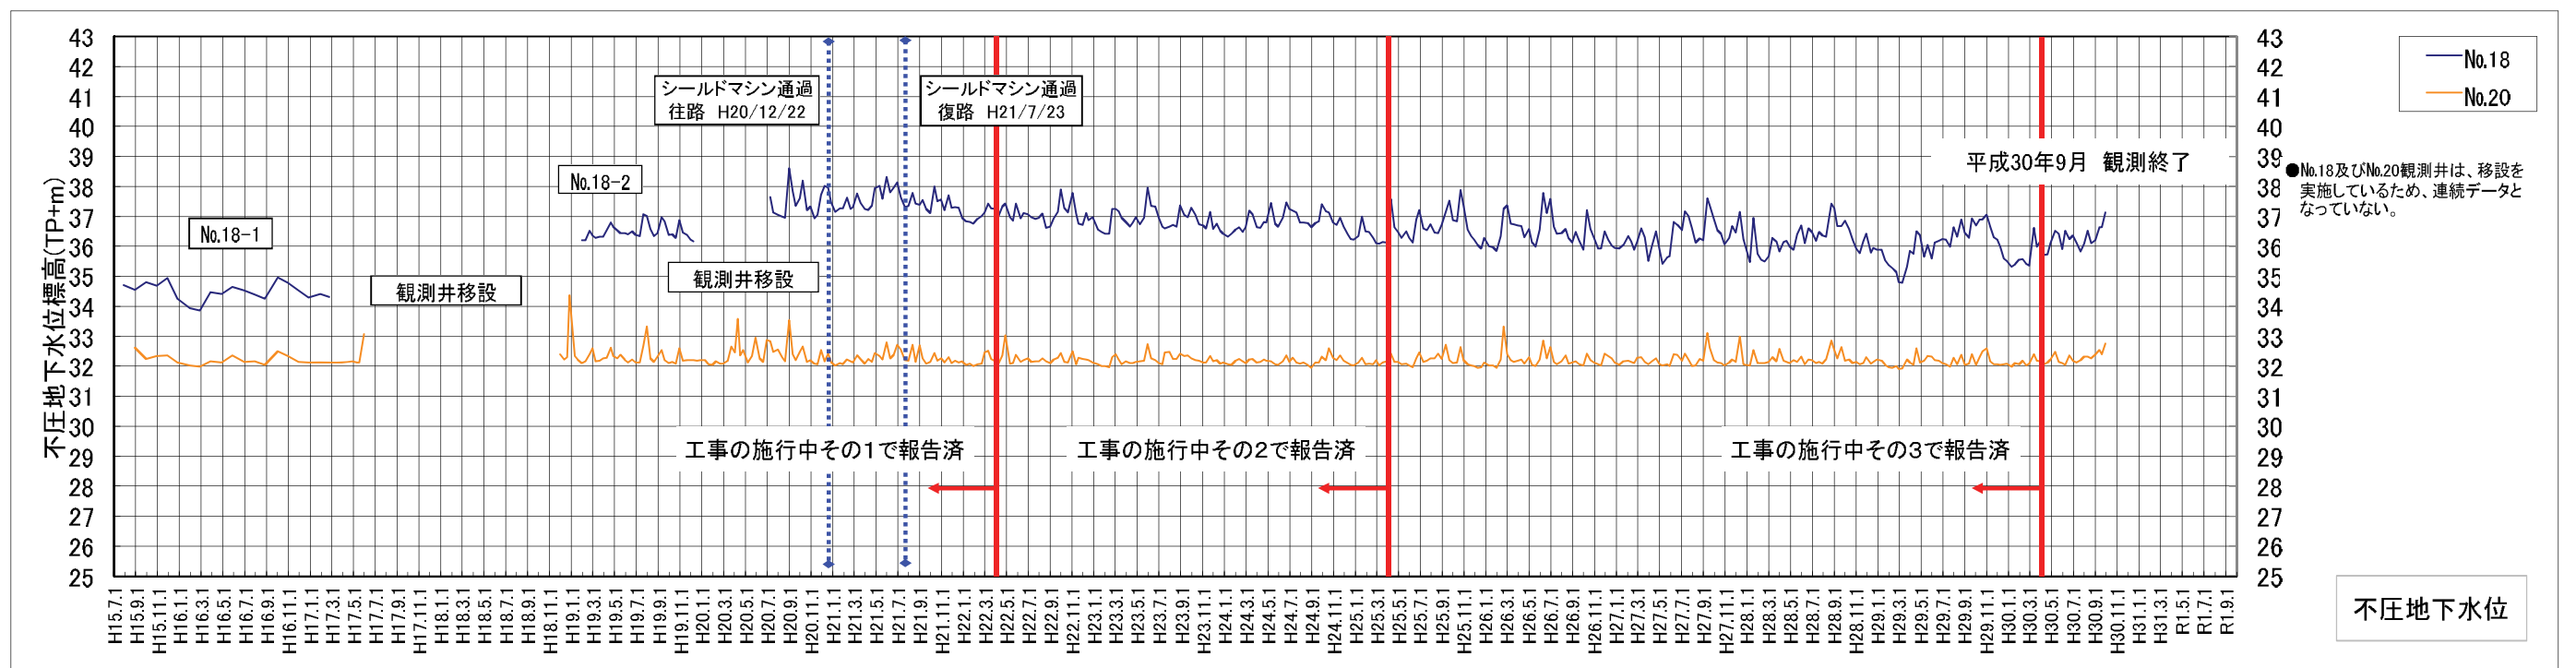
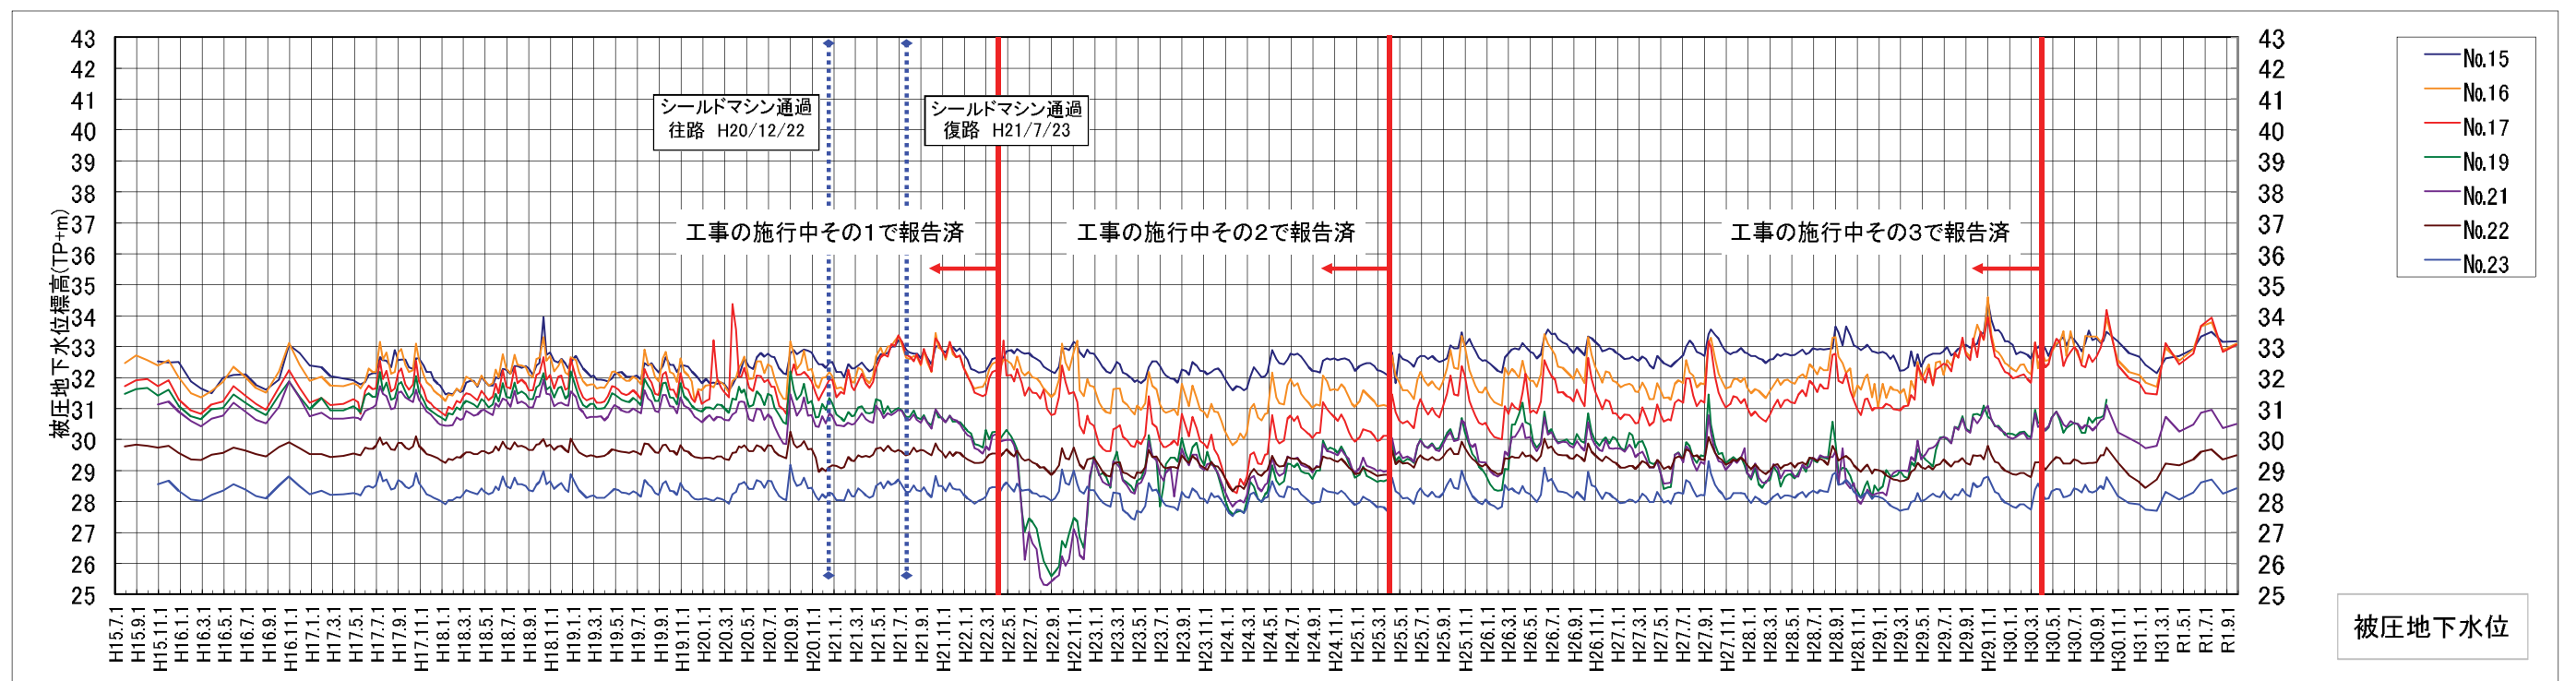
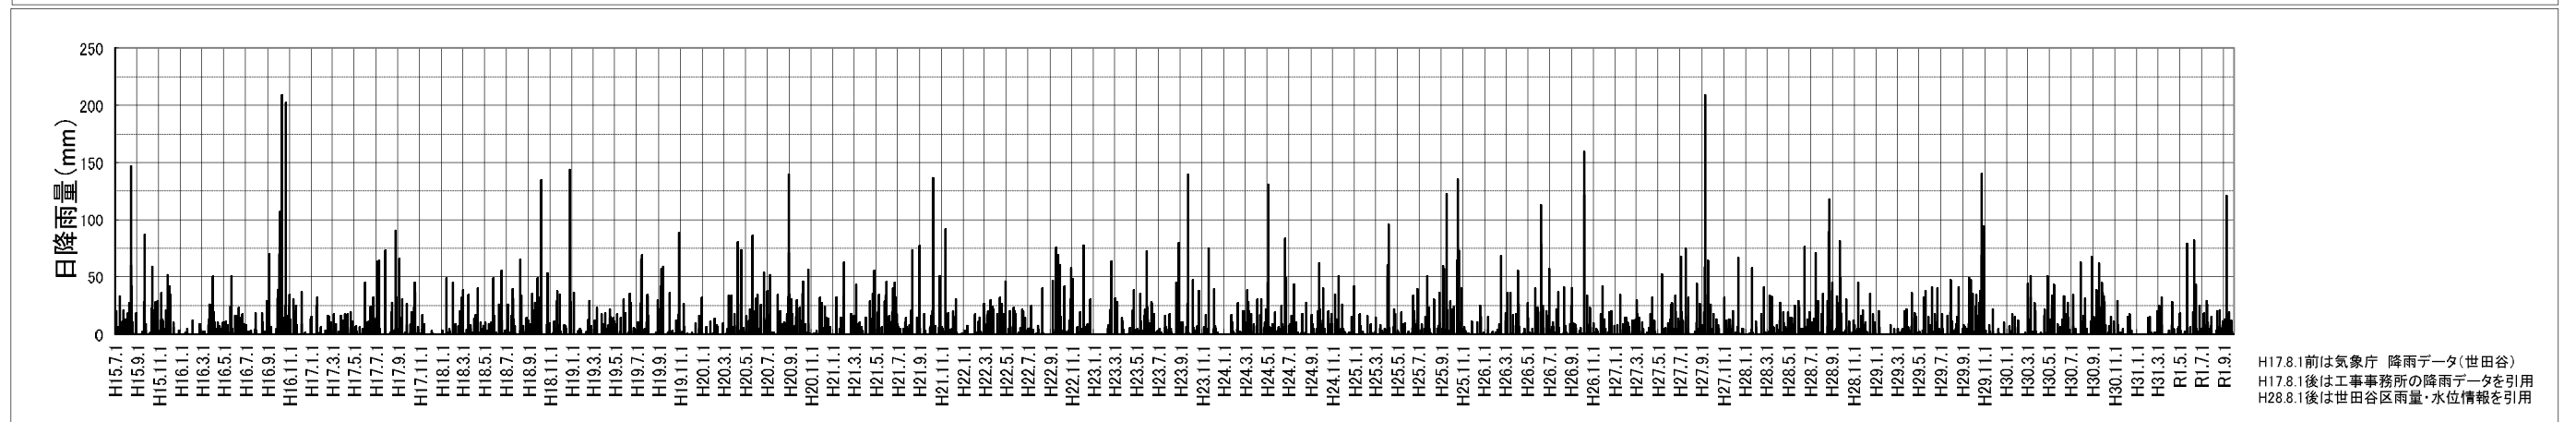
図7.3-2(3) 地下水位観測結果（下北沢駅付近）

下北沢駅付近の被圧地下水は、下北沢駅前ビルの新築工事（別事業）に伴う地下水揚水の実施により、平成 22 年 6 月以降に No.19 及び No.21 観測井で水位低下が確認された。平成 22 年 12 月のビル工事の揚水停止により、水位は回復傾向が確認されたが、ビル工事前の水位までは回復しないまま、一定の水位を保っていた。しかし、平成 29 年 8 月にディープウェルの閉塞が完了し、水位はビル工事前の水位まで回復している。

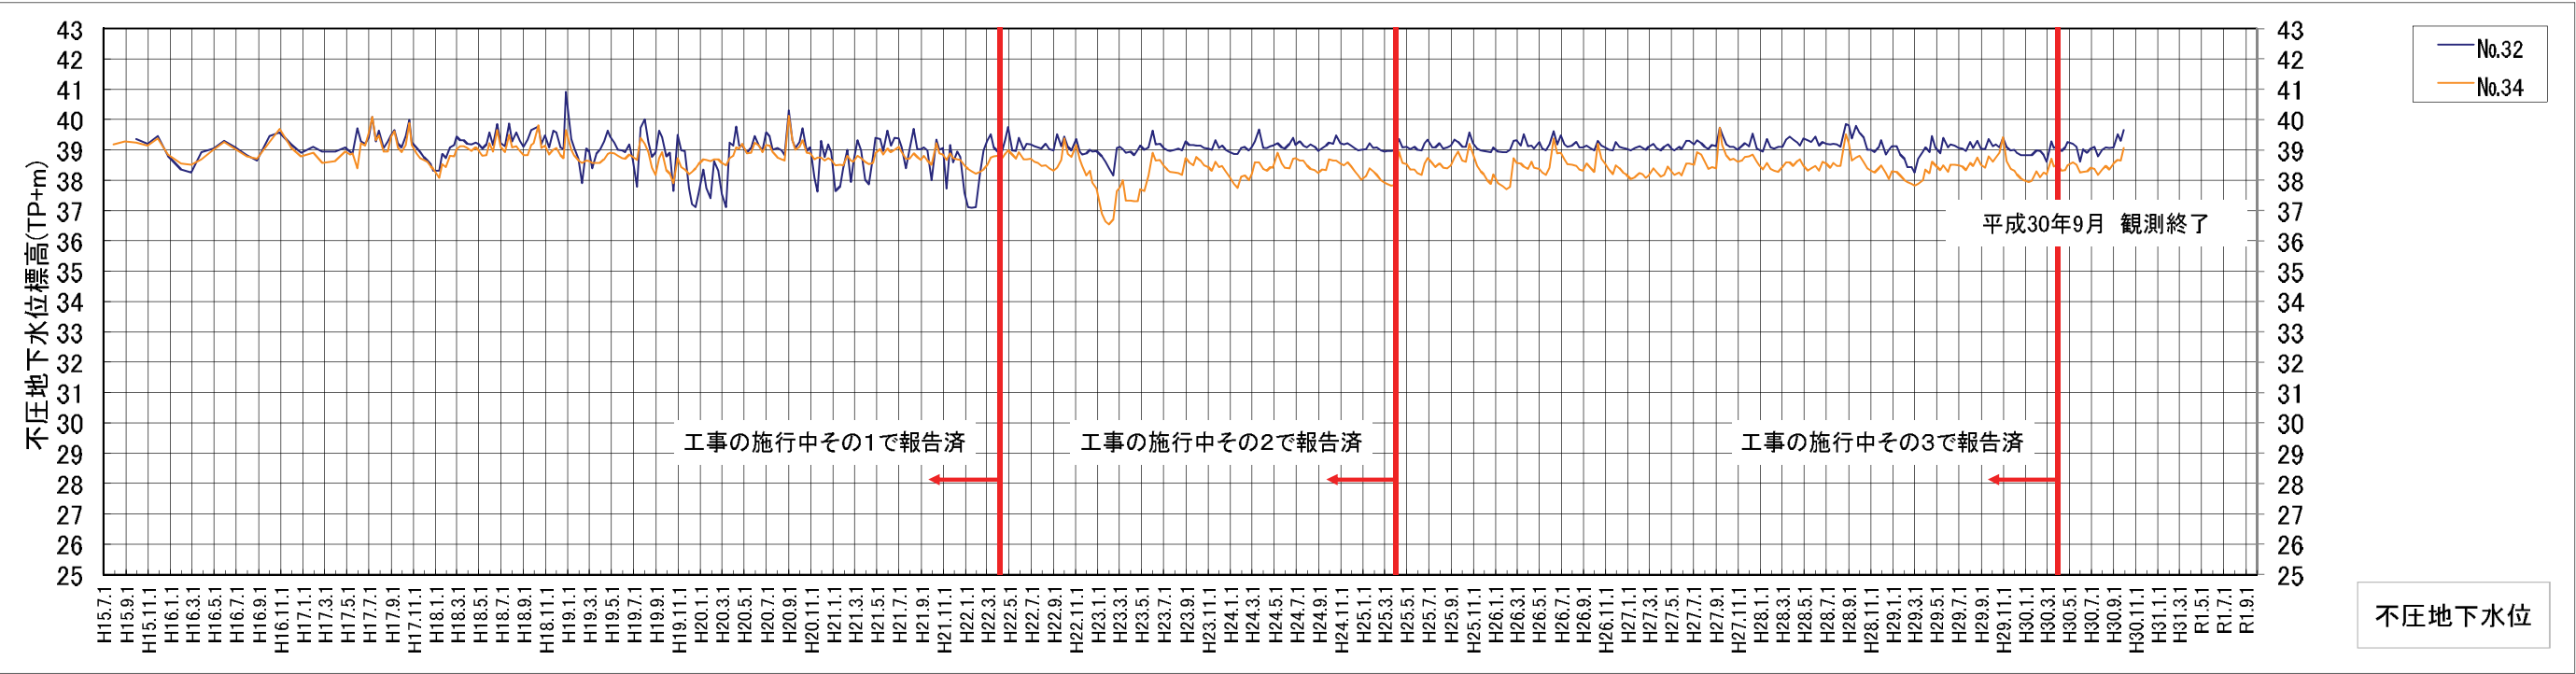
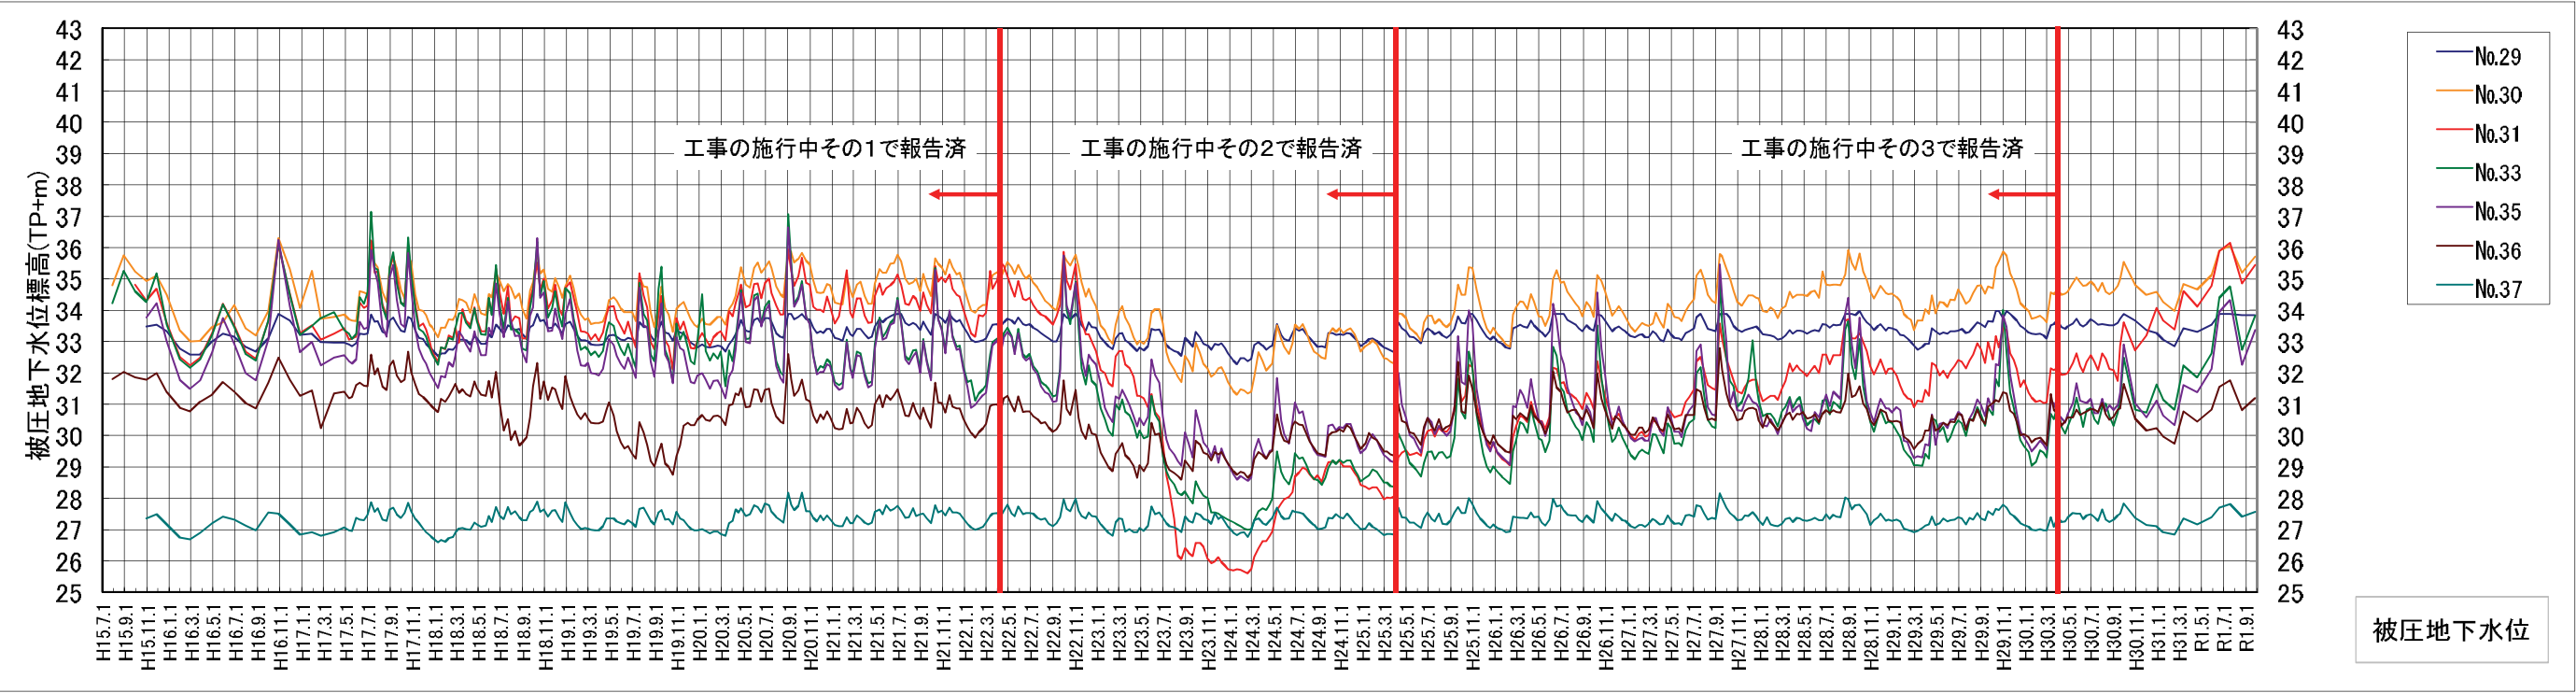
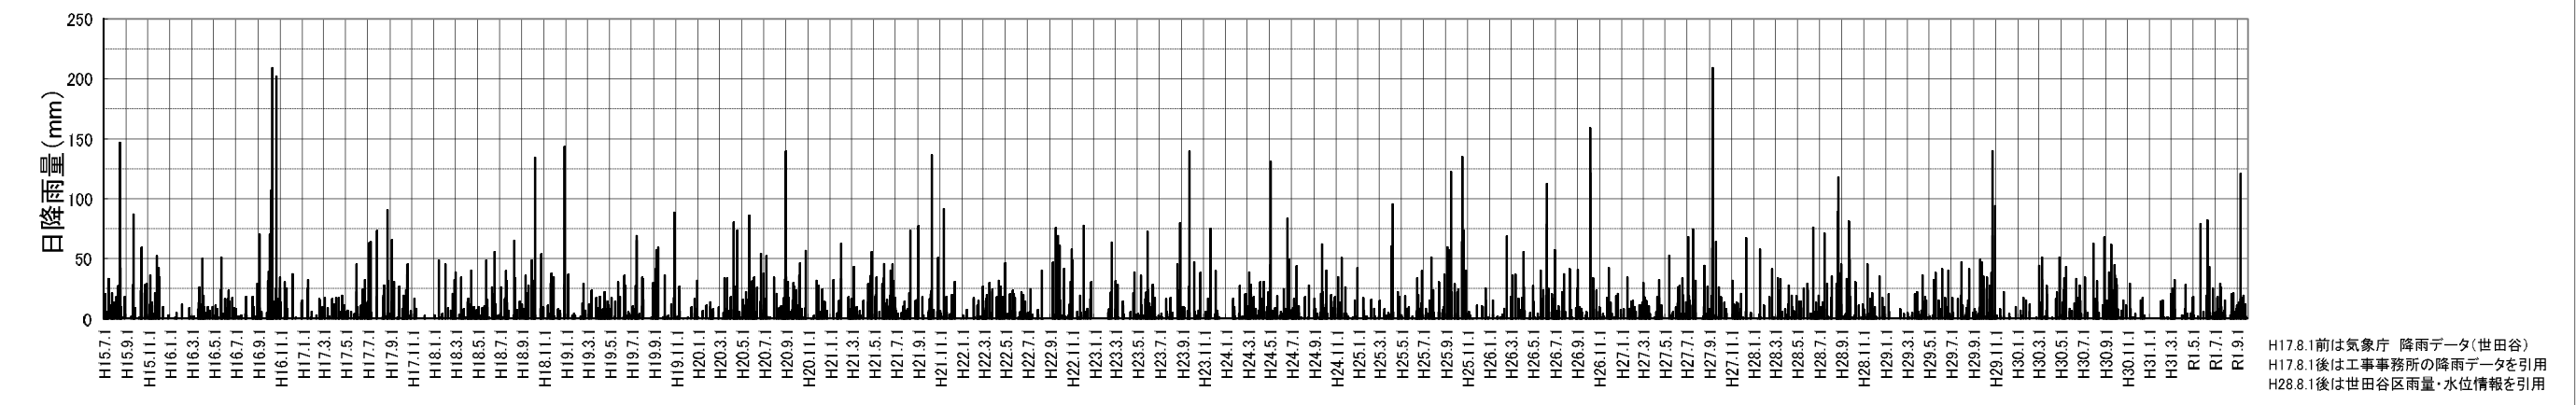
図7.3-2(5) 地下水位観測結果（世田谷代田駅付近）

世田谷代田駅付近の地下水は、掘削・構築等の進捗及び世田谷代田駅～梅ヶ丘駅間において平成 22 年 10 月以降から実施した揚水に伴い、事業用地に近接する No.31、No.33、No.35、No.38、No.40、No.41 及び No.42 観測井で水位の低下が確認されたが、構築の進捗に伴う平成 24 年 3 月の揚水の停止以降、回復が確認された。
