## 事後調査の結果

調査項目 : 水文環境

予測した事項 : 河川流量の変化の程度

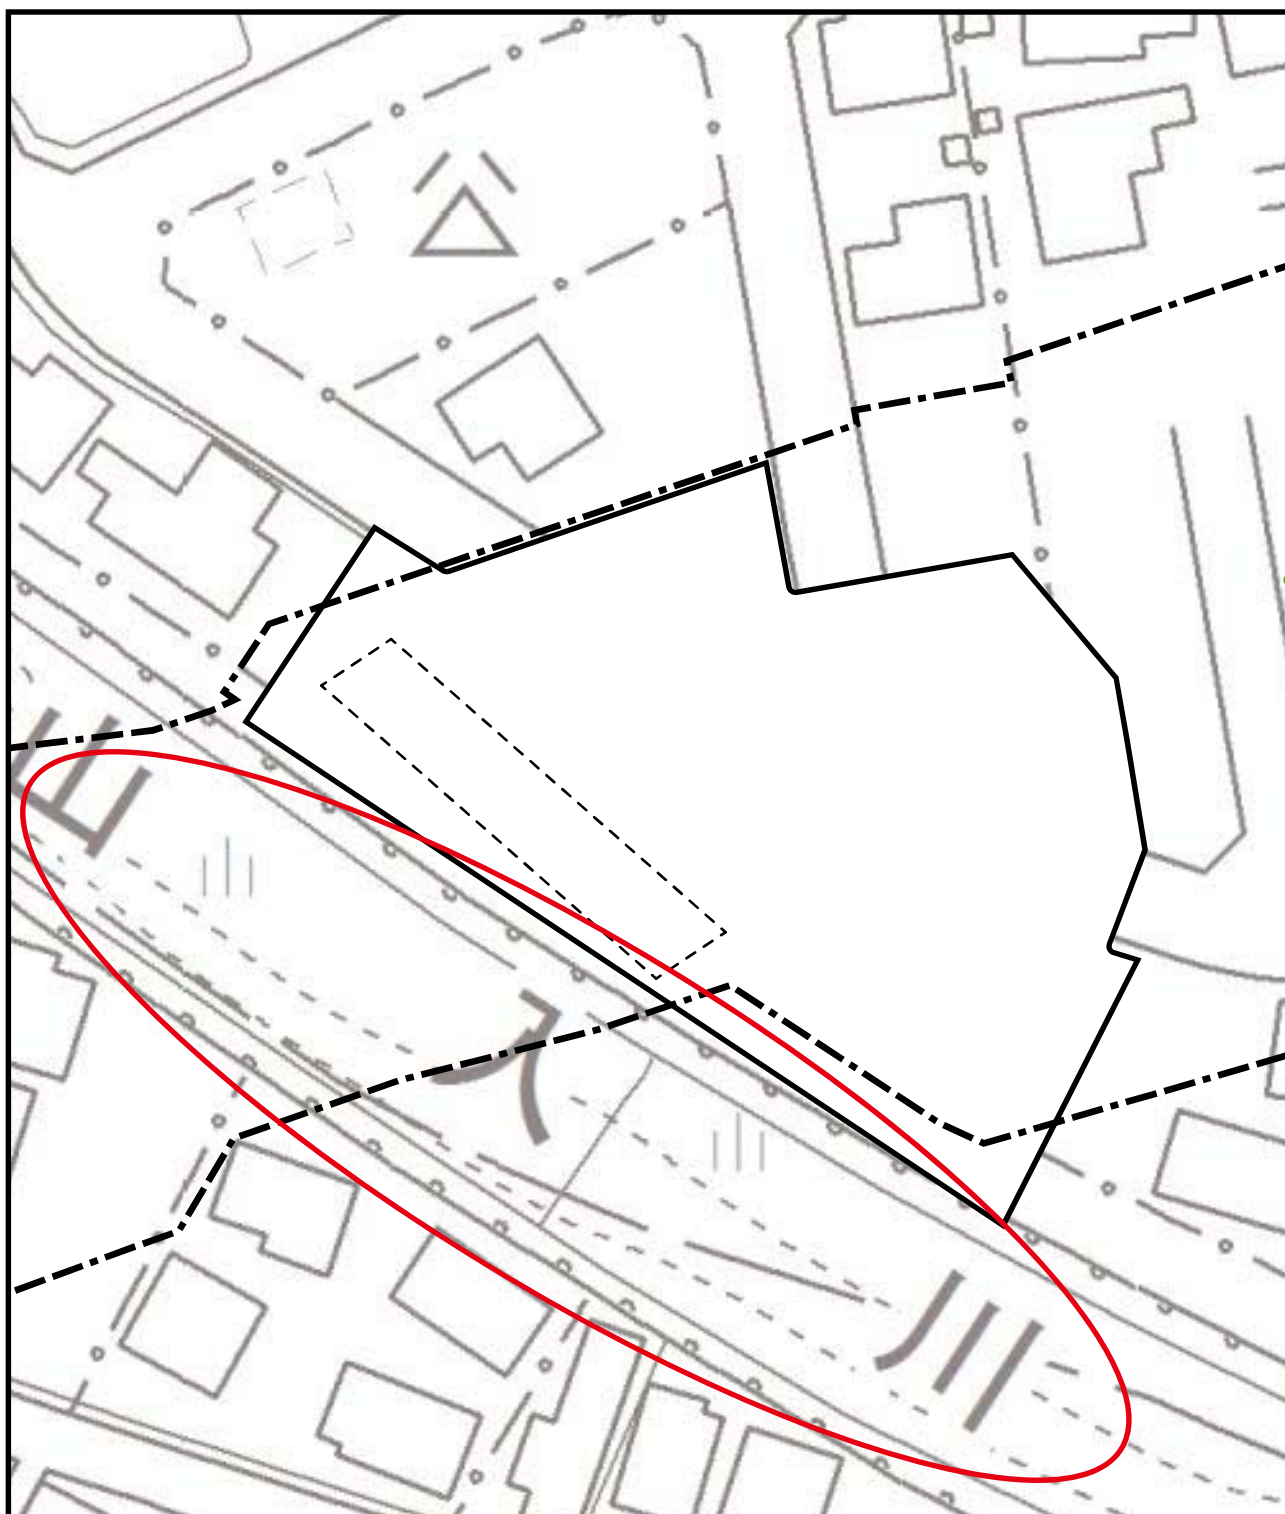
図 3-1 調査地点位置図

山入川の橋梁工事箇所とし、図3-1に示す1地点で実施した。

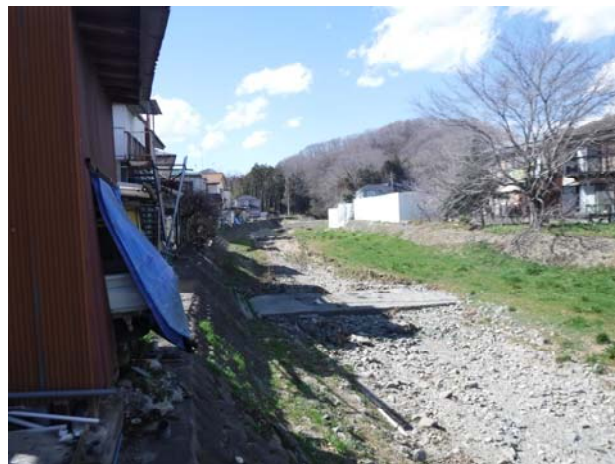
写真3-1 山入川の状況

工事着手前から今回実施した橋梁工事施行中の調査期日において、山入川の流水は確認されなかった。

平成31年3月13日撮影
