事後調査の結果

調査項目：水循環

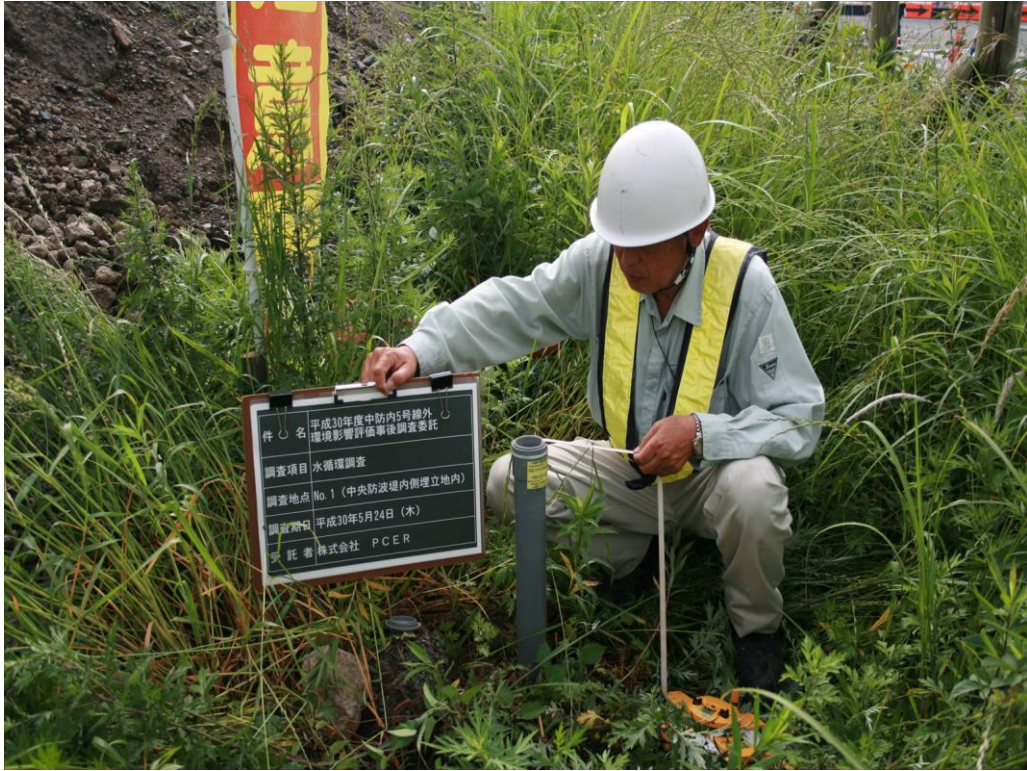
写真 6-1(1) 観測井の地下水位測定状況 (中防内)

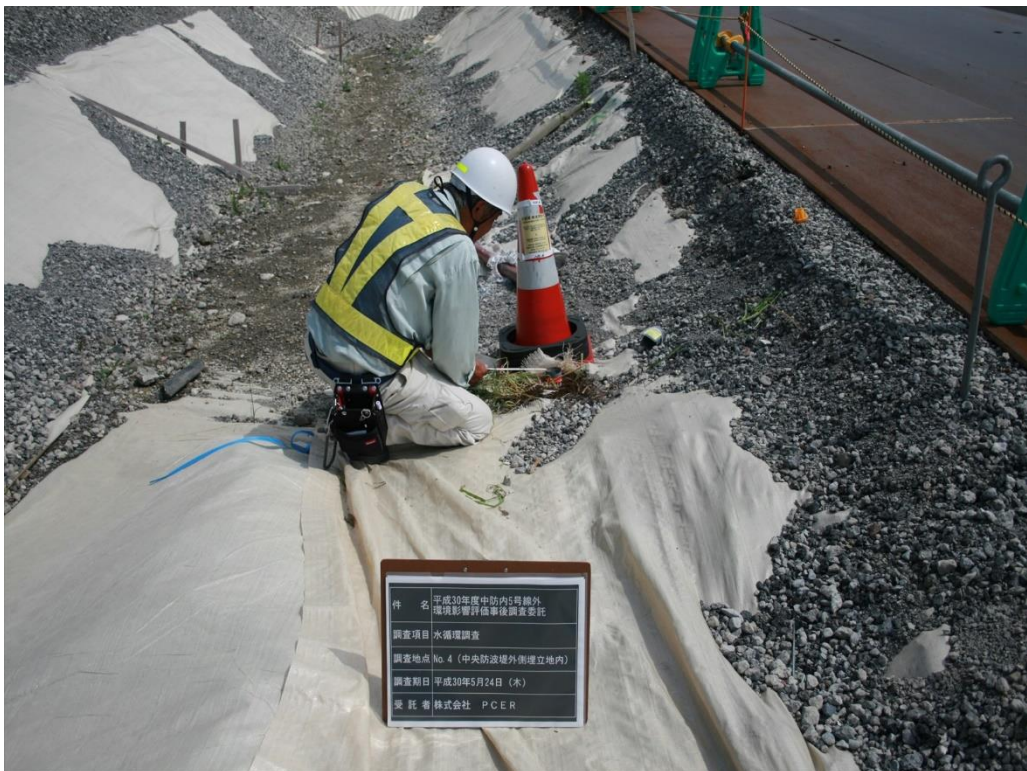
写真 6-1(2) 観測井の地下水位測定状況 (中防外)

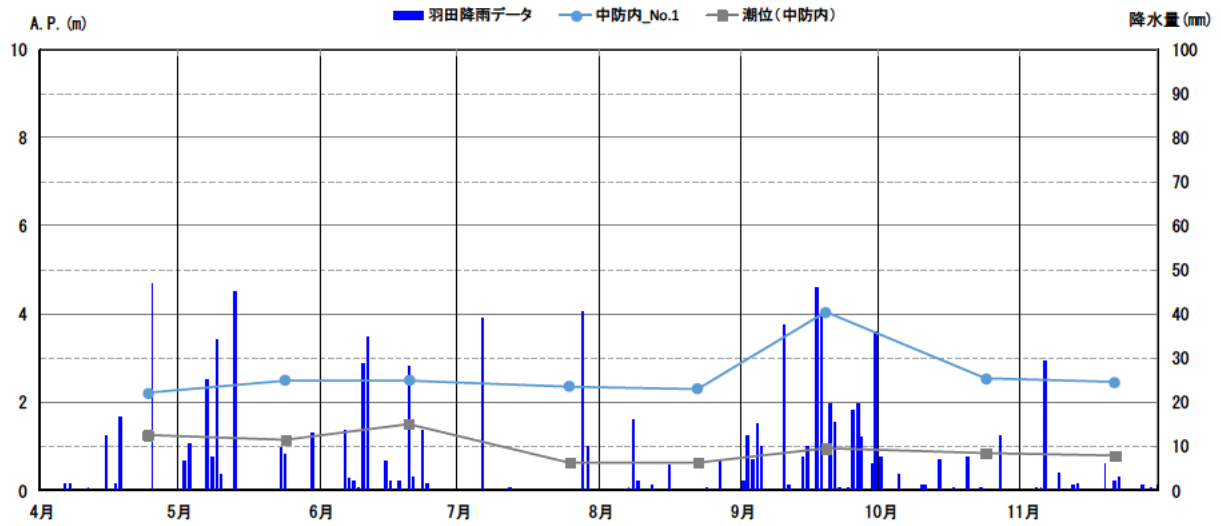
地下水位は、中防内（No. 1）では A. P. +2. 21～4. 04m、中防外（No. 4）では A. P. +0. 67～1. 59mの範囲で変動していた。

9月に降雨の影響とみられる地下水位の増加がみられたが、掘削工事（平成 30 年 5 月末までに完了）に伴う地下水位の変化は観測されなかった。

図 6-1(1) 地下水水位と降雨・潮位の変動図 (中防内)

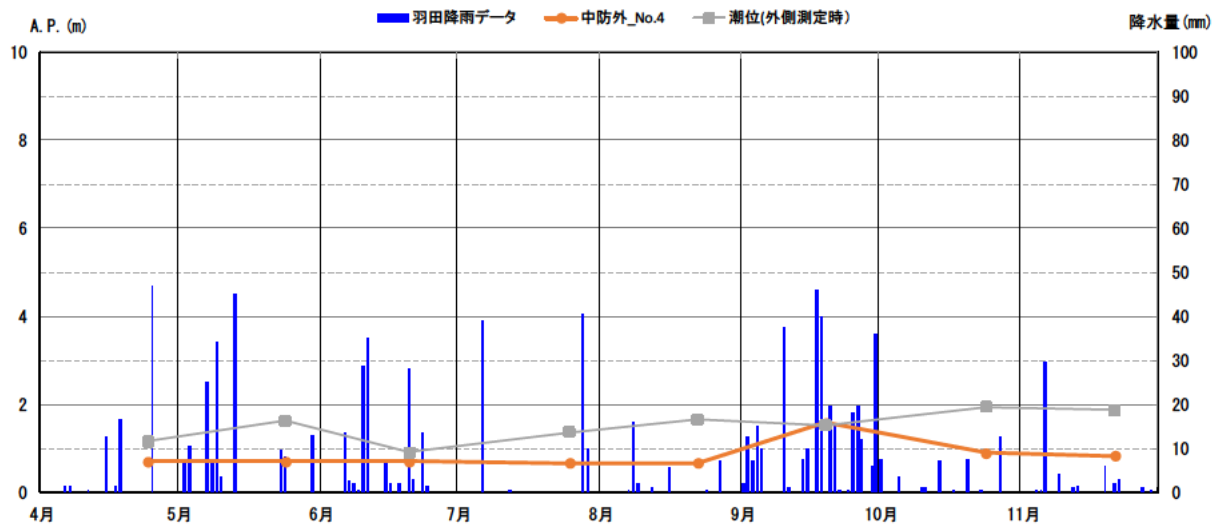
図 6-1(2) 地下水水位と降雨・潮位の変動図 (中防外)

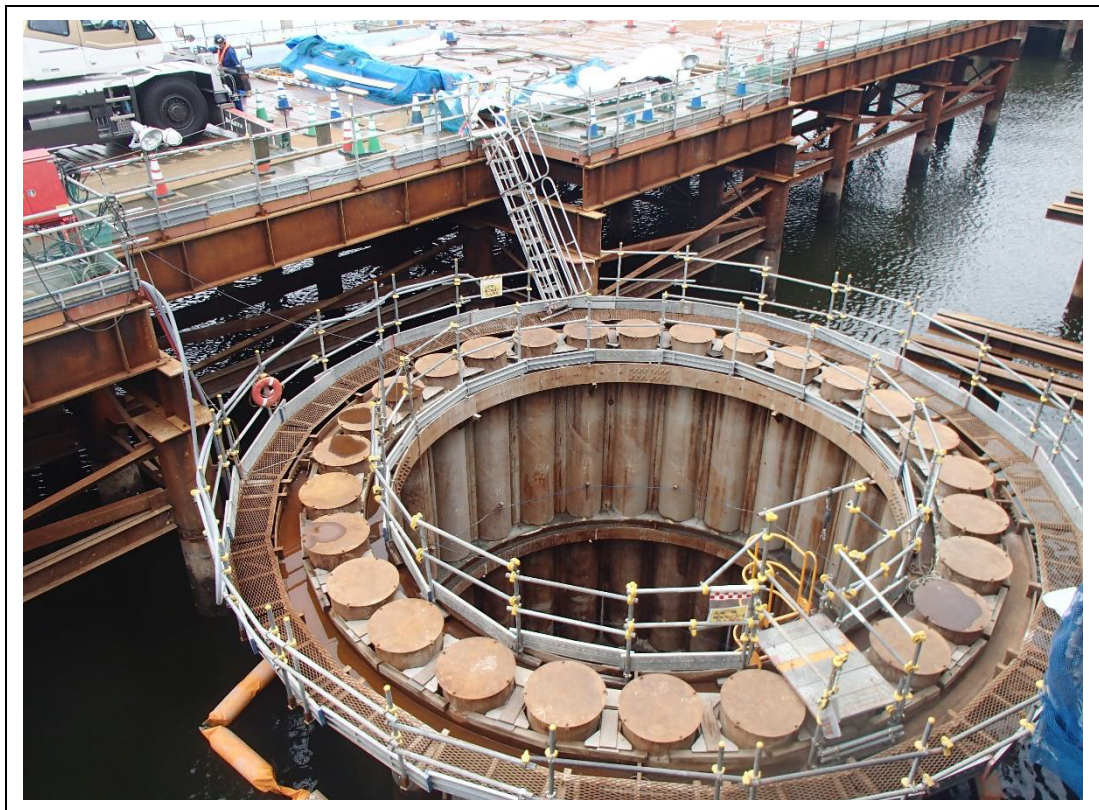
平成 30 年度における掘削工事は、4 月から 5 月末までの期間、西側ランプ橋東行き P1、P2 橋脚、同ランプ橋西行き P1、P2 橋脚で実施されていた。西側ランプ橋の掘削工事は栈橋上での鋼管矢板打設・井筒内掘削であり、掘削面は切梁支保により安定を図っていた。井筒内の掘削面は、南北水路の水面より標高は低いものの水路からの漏水の発生はなかった。なお、降雨時に雨水が滞留した場合には、雨水をポンプアップし、水質（pH 及び濁度）が基準値以下であることを確認して公共下水に排水した。

写真 6-3 鋼管矢板打設・井戸筒内掘削（井筒内支保工）
