## 令和 6 年度海岸漂着物現地調査結果

重点区域海岸候補 6 地点の現状把握を目的とし、海岸漂着物の量、質の現地調査を実施した。

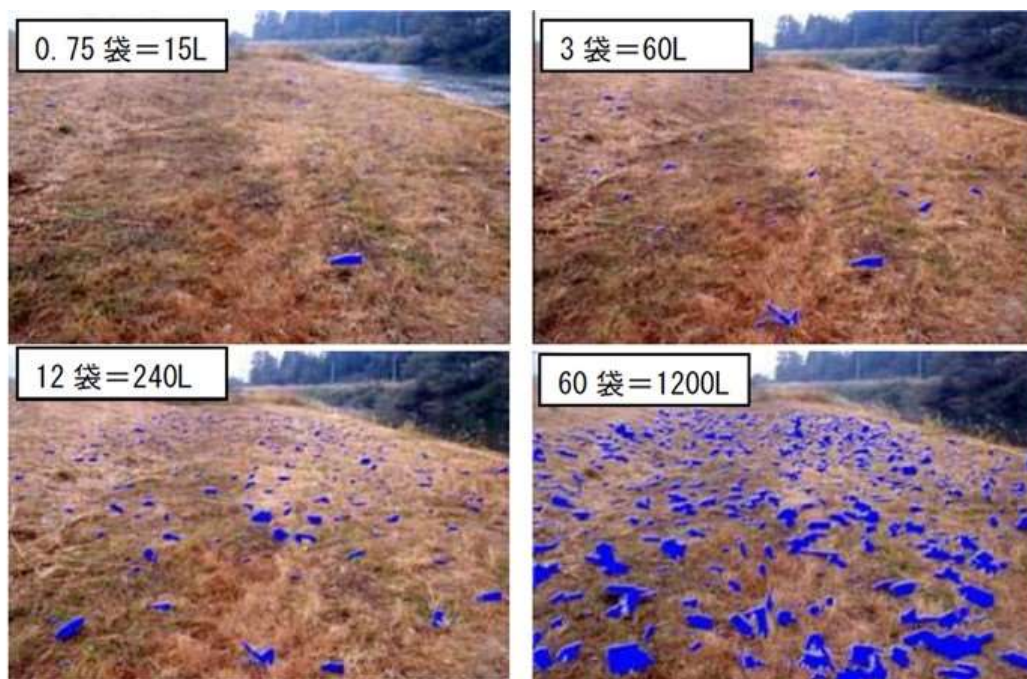
写真-1 被覆率の写真判定基準

汀線に垂直方向に幅 10m のベルト状の調査区を設定し、JEAN/クリーンアップ全国事務局による方法とあわせ、目視または写真による被覆率を用いた方法を用い、漂着物量を把握した（表 - 1、写真-1）。

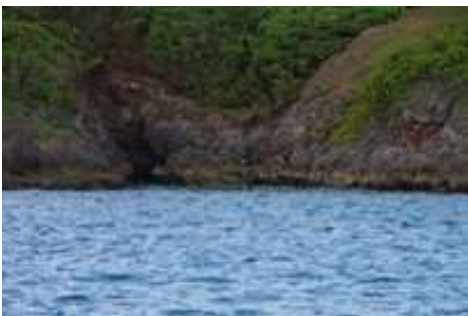
| 鯨池 | ジョンビーチ |

| 島名 | 海岸名 | 海岸<br>延長<br>(m) | 奥行<br>(m) | 基盤 | 漂着物<br>の量<br>(袋) | 漂着物量<br>(ランク) | 海岸<br>利用 | 自然<br>環境 | アクセス | 海岸の所管 | |
|---|---|---|---|---|---|---|---|---|---|---|---|
| 南島 | 鮫池 | | — | 岩 | 0* | I | 利用 | 海鳥 | 海から | — | 林野庁 |

\*海岸漂着物は確認されていないが、漂流ごみが確認された。

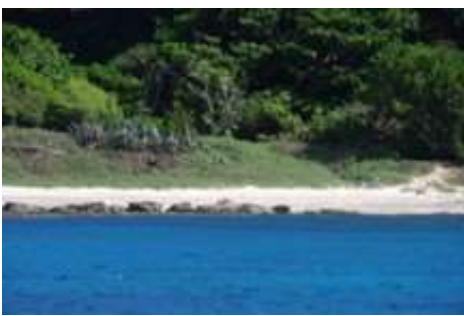
| 島名 | 海岸名 | 海岸<br>延長<br>(m) | 奥行<br>(m) | 基盤 | 漂着物<br>の量<br>(袋) | 漂着物量<br>(ランク) | 海岸<br>利用 | 自然<br>環境 | アクセス | 海岸の所管 | |
|---|---|---|---|---|---|---|---|---|---|---|---|
| 父島 | ジョン<br>ビーチ | 192 | 20 | 砂・ゴロ<br>タ浜 | 1.79 | III | 利用 | カメ | 陸から | 東京都<br>建設局 | — |

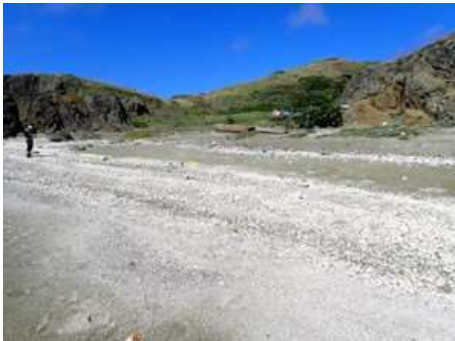
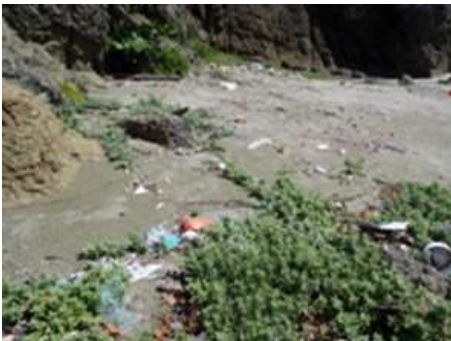
| 小花浜 | 小花浜 (海岸漂着物の状況) |

| 島名 | 海岸名 | 海岸<br>延長<br>(m) | 奥行<br>(m) | 基盤 | 漂着物<br>の量<br>(袋) | 漂着物量<br>(ランク) | 海岸<br>利用 | 自然<br>環境 | アクセス | 海岸の所管 | |
|---|---|---|---|---|---|---|---|---|---|---|---|
| 聳島 | 小花浜 | 100 | 50 | 砂浜・サ<br>ンゴ浜 | 16.35 | IV | 利用 | カメ | 海から | 東京都<br>建設局 | 林野庁 |

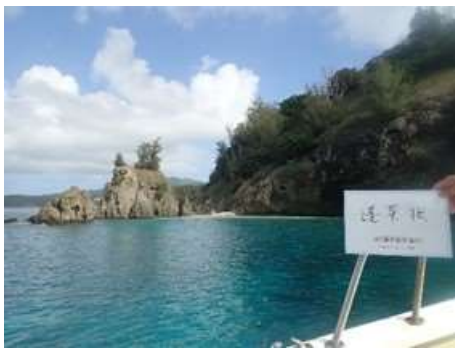
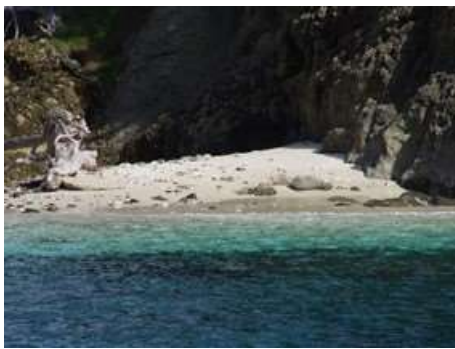
| 蓬莱根海岸 | 蓬莱根海岸 |

| 島名 | 海岸名 | 海岸<br>延長<br>(m) | 奥行<br>(m) | 基盤 | 漂着物<br>の量<br>(袋) | 漂着物量<br>(ランク) | 海岸<br>利用 | 自然<br>環境 | アクセス | 海岸の所管 | |
|---|---|---|---|---|---|---|---|---|---|---|---|
| 母島 | 蓬萊根<br>海岸 | 30m | 10 | 砂浜 | 0 | I | 利用 | | 海から | — | 林野庁 |

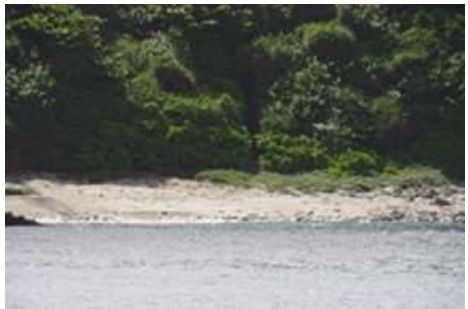
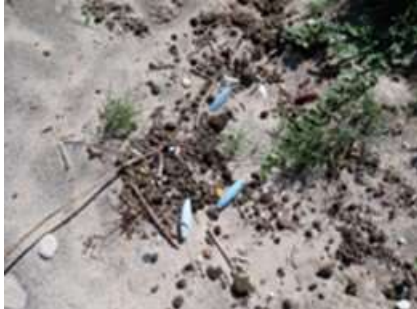
| ワイビーチ | ワイビーチ (海岸漂着物の状況) |

| 島名 | 海岸名 | 海岸<br>延長<br>(m) | 奥行<br>(m) | 基盤 | 漂着物<br>の量<br>(袋) | 漂着物量<br>(ランク) | 海岸<br>利用 | 自然<br>環境 | アクセス | 海岸の所管 | |
|---|---|---|---|---|---|---|---|---|---|---|---|
| 母島 | ワイ<br>ビーチ | 50m | 30 | 砂浜・ゴ<br>ロタ浜 | 3.72 | III | 利用 | カメ | 陸から | — | 林野庁 |

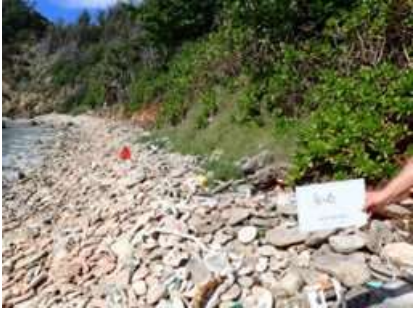
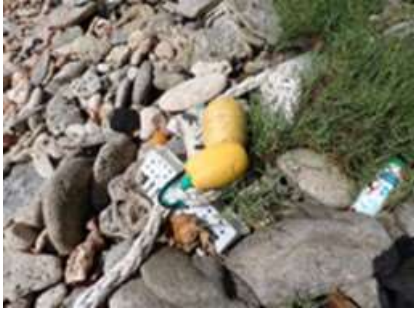
| <p>南崎</p> | <p>南崎（海岸漂着物の状況）</p> |

| 島名 | 海岸名 | 海岸<br>延長<br>(m) | 奥行<br>(m) | 基盤 | 漂着物<br>の量<br>(袋) | 漂着物量<br>(ランク) | 海岸<br>利用 | 自然<br>環境 | アクセス | 海岸の所管 | |
|---|---|---|---|---|---|---|---|---|---|---|---|
| 母島 | 南崎 | 190 | 10 | サンゴ浜 | 2.6 | II | 利用 | | 陸から | — | 林野庁 |
