#### 平成 26 年度 東京都内湾水生生物調査 9 月成魚調査速報

#### ●実施状況

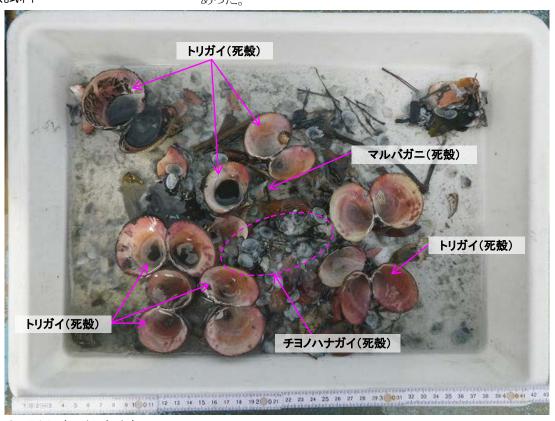
採取試料

海底付近は無酸素状態であった。

トリガイ、チョノハナガイ、マルバガニなどの死殻が採取されたが、生きている生物は確認できなかった。 海底付近はほぼ無酸素状態であり、これらの生物が生きることのできない環境になっていたと考えられる。 5月30日に行った調査では、生きたトリガイが確認されている。

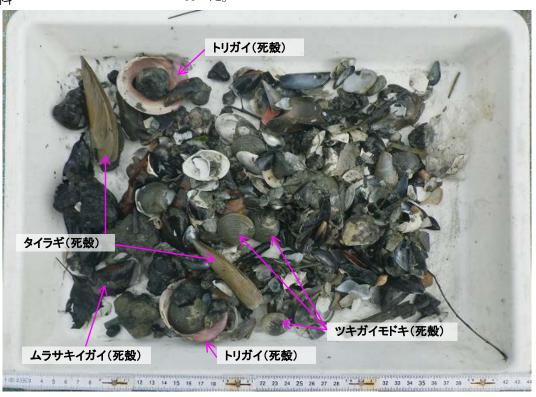
#### 採取試料

# 海底付近は無酸素状態であった。

タイラギ、トリガイ、ツキガイモドキなどの死殻が採取されたが、生きている生物は確認できなかった。 陸上動物のものと思われる骨も採取された。

海底付近はほぼ無酸素状態であり、これらの生物が生きることのできない環境になっていたと考えられる。 湾奥部に生息するタイラギは、貧酸素の影響で概ねこのサイズ(10cm 程度)で死滅する。

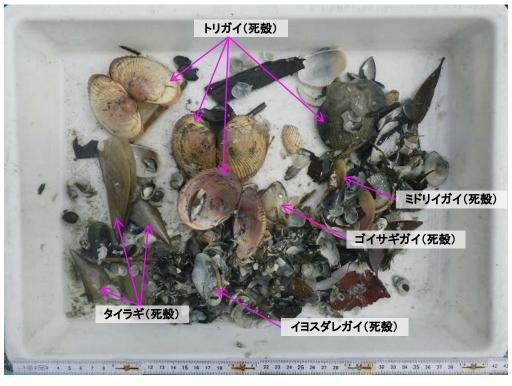
採取試料

タイラギ、ゴイサギガイ、イヨスダレガイなどの死殻が採取されたが、生きている生物は確認されなかった。 海底付近はほぼ無酸素状態であり、これらの生物が生きることができない環境になっていたと考えられる。 イヨスダレガイの死殻は表面がかなり劣化しており、最近死んだものではないと考えられる(イヨスダレガイは、内 湾の潮下帯の砂泥底に生息する二枚貝)。

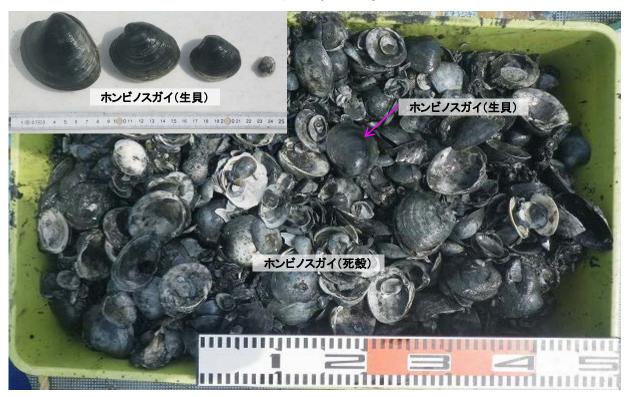
採取試料

海底付近の DO は 3.4mg/L と他の 地点に比べて酸素量は多かった。

ホンビノスガイ(外来種)の死殻が大量に採取され、生きているものも4個体確認された。 ホンビノスガイは貧酸素状態などの環境悪化に耐性があるため、夏場の貧酸素状態を乗りきることができたと考えられる(殻の色は本来白っぽいが、底泥中の硫化物の影響で黒っぽくなっている)。 ホンビノスガイの死殻が大量に混じった海底の泥は、腐敗臭がした。
