# “細部に亘る省エネチューニングによる エネルギーコントロールの取組”

# パナソニック東京汐留ビルの概要

# パナソニック東京汐留ビルのエネルギー概要

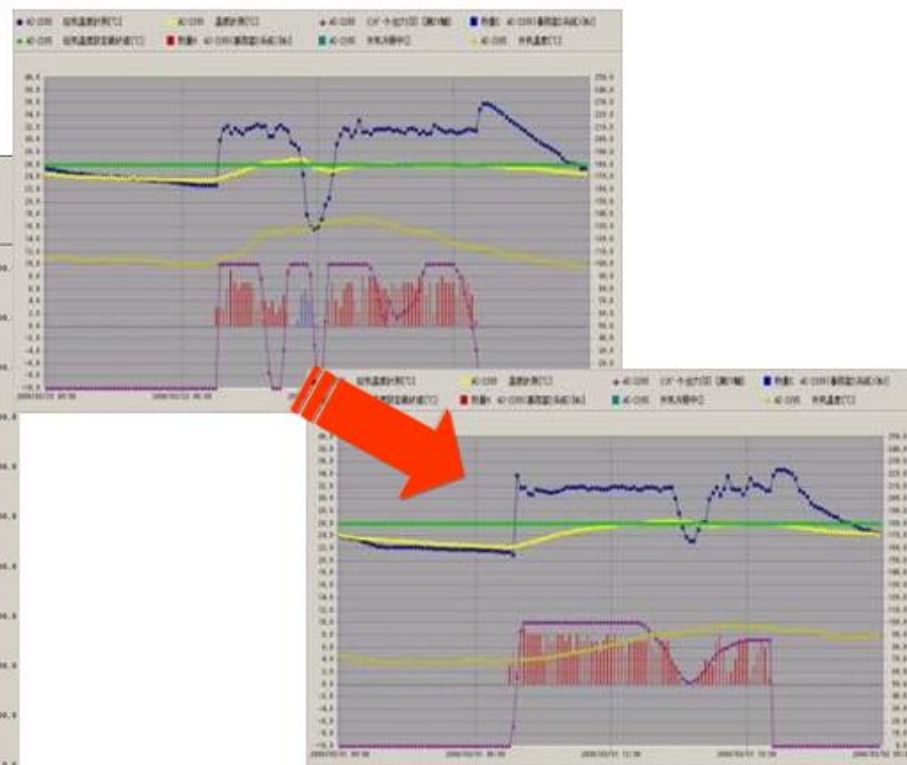
空調機のPID制御パラメータを調整

- 分単位の設備稼働データ(電力、温度、圧力、流量など)から、設備、システムが適切に運転されるように調整、検証する
- 高度な省エネチューニングの実行には、専門知識が必要
