# カーボンレポート

## 東京都低炭素ビル実績表示

盛光伸光株式会社

盛光伸光ビル

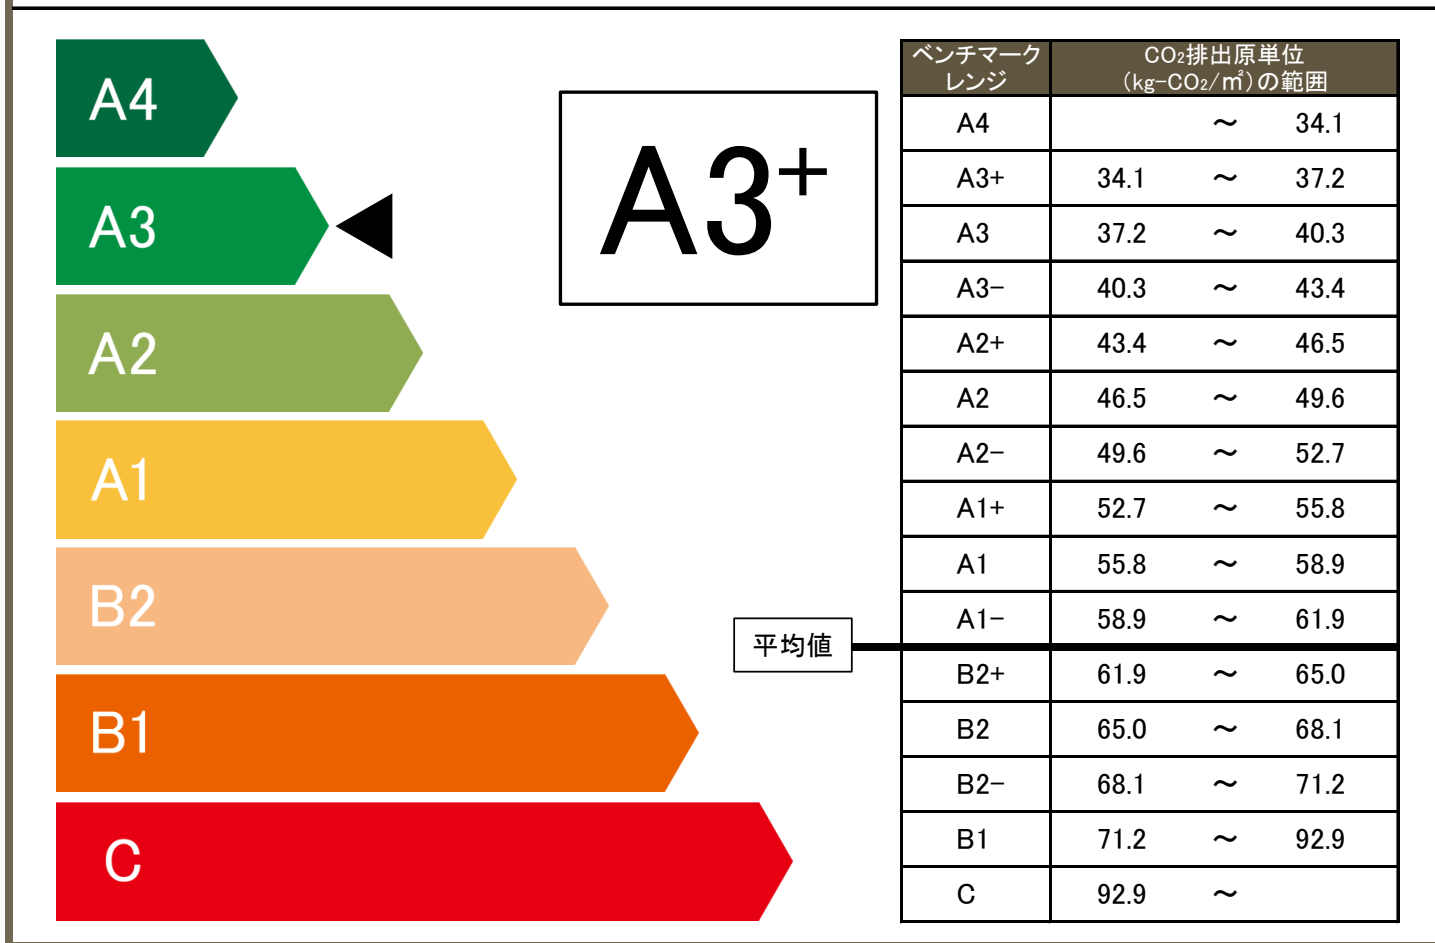
### ベンチマーク区分:テナントビル(オフィス系、小規模)

※ベンチマークは、都内の中小規模事業所のCO<sub>2</sub>排出水準(CO<sub>2</sub>排出原単位の水準)を15段階で示す指標です。(詳細は、『自己評価指標(ベンチマーク)解説書』(東京都環境局発行)を参照)

※CO<sub>2</sub>排出水準は、ビル側の地球温暖化の対策の推進状況だけでなく、ビルの稼働状況や入居者の取組等の影響を含むものです。

ビルのCO2排出原単位(延床面積当りの年間CO2排出量)は、ビルの断熱性能、設備・機器のエネルギー効率及び運用・保守管理状況を、総合的に示すビルの省エネルギー指標です。東京都が提供するベンチマークは、中小ビルのCO2排出原単位の平均値を用途別・規模別に示しており、その平均値から個々のビルのCO2排出原単位がどの程度離れているかをみることで、当該ビルの低炭素レベル(省エネ性能)を評価することができます。
