# カーボンレポート

## 東京都低炭素ビル実績表示

No.A1077-0416

プレミア道玄坂ビル

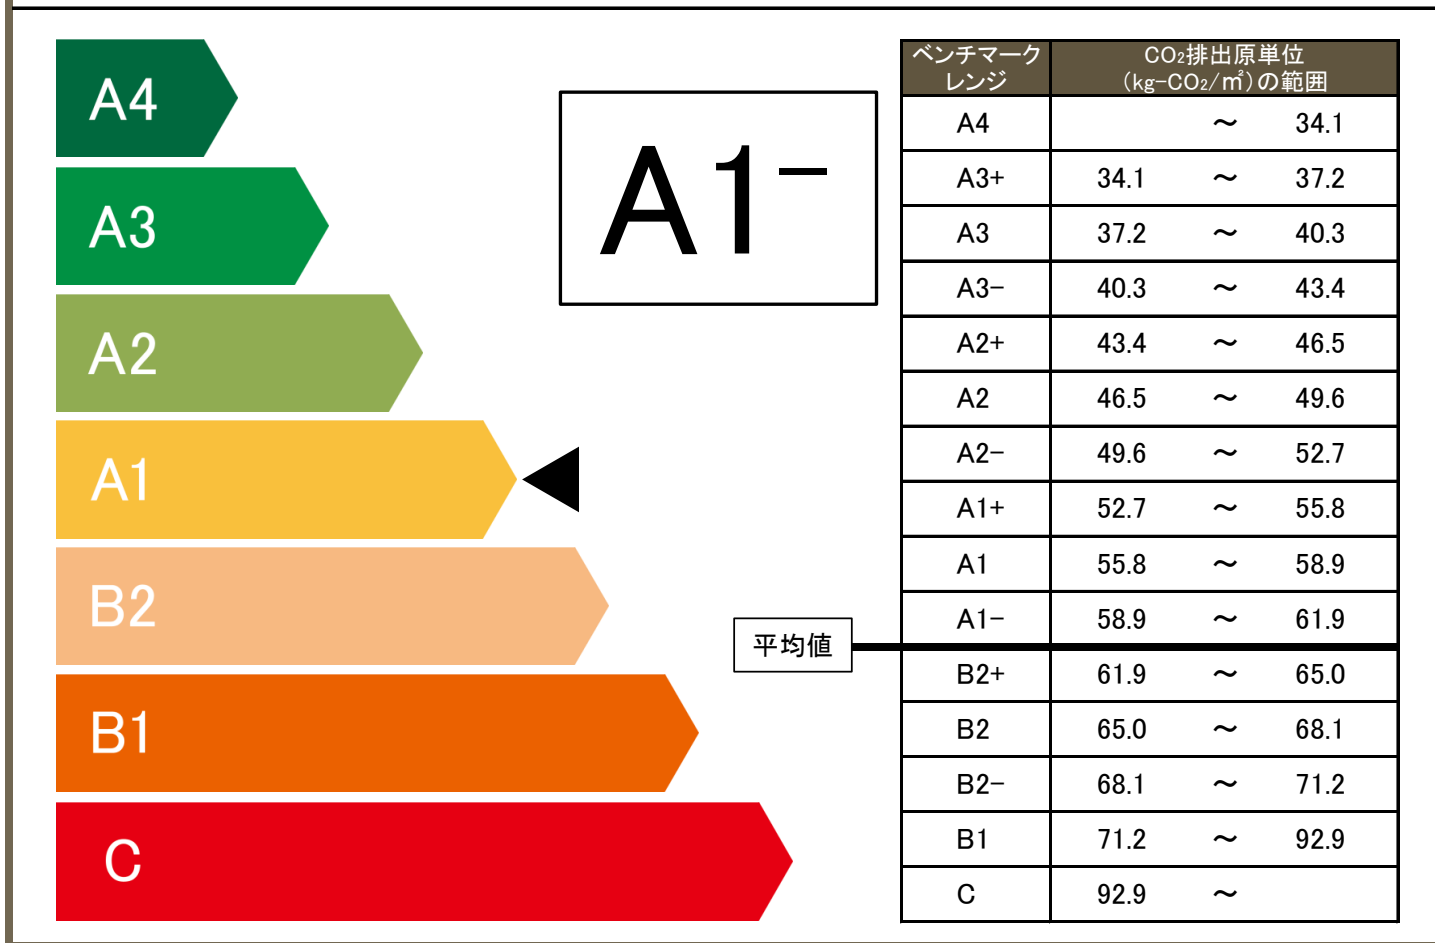
### ベンチマーク区分:テナントビル(オフィス系、小規模)

※ベンチマークは、都内の中小規模事業所のCO<sub>2</sub>排出水準 (CO<sub>2</sub>排出原単位の水準) を15段階で示す指標です。(詳細は、『自己評価指標 (ベンチマーク) 解説書』(東京都環境局発行) を参照)

※CO<sub>2</sub>排出水準は、ビル側の地球温暖化の対策の推進状況だけでなく、ビルの稼働状況や入居者の取組等の影響を含むものです。

ビルのCO2排出原単位(延床面積当りの年間CO2排出量)は、ビルの断熱性能、設備・機器のエネルギー効率及び運用・保守管理状況を、総合的に示すビルの省エネルギー指標です。東京都が提供するベンチマークは、中小ビルのCO2排出原単位の平均値を用途別・規模別に示しており、その平均値から個々のビルのCO2排出原単位がどの程度離れているかをみることで、当該ビルの低炭素レベル(省エネ性能)を評価することができます。

なお、ビルのCO2排出原単位は、空室率、駐車場や電算室の有無、稼働時間、入居テナントの種類や入居テナントのエネルギーの使い方等によっても影響を受けます。ベンチマークは、こうした様々な要因も包含した平均値を示していますが、省エネの取組以外の要因が著しく大きい等の場合、評価者は、これらの要因がどの程度、CO2排出原単位に影響を与えているかを考慮する必要があります。詳細は、『自己評価指標(ベンチマーク)解説書』(東京都環境局発行)をご参照ください。
