(仮称) 長房町住宅団地建設事業
自然環境保全計画書
概要版

令和 3 年 1 月

ハタノ木材株式会社
株式会社 悅企画

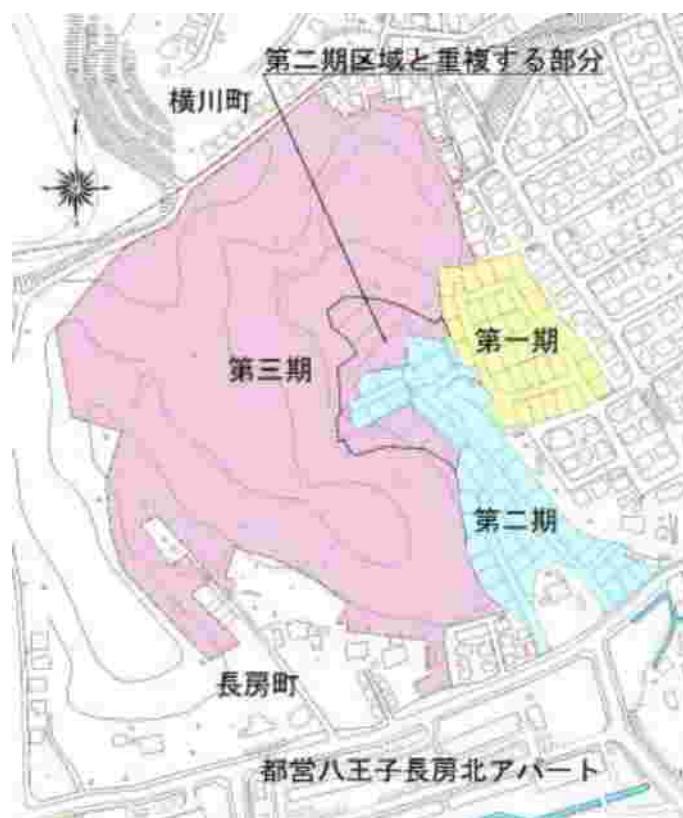
図1-1 造成期ごとの位置区分

平成18年に事業地東側に35区画の第一期造成、平成26年に事業地南側に42区画の第二期造成を行った。今回の第三期造成では185区画の宅地造成を計画している。

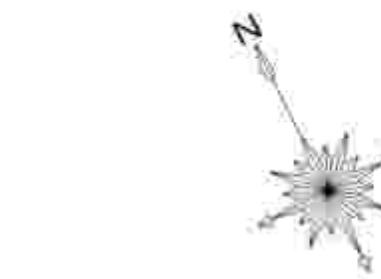
宅地内植栽の留意点

- ・八王子市緑化条例に基づき、宅地内植栽計画を行った。
- ・樹種は和種の中から主に、ヒサカキやカナメモチ等の中木を植栽する。
- ・樹木の配置は、南側を基本としたが、接道部の緑化にも配慮を行った。
- ・残留緑地や公園等の植栽緑地と一体となった、自然環境に配慮した景観の街づくりを行う。
- ・宅地内植栽の位置を図1-8鳥瞰図に示す。

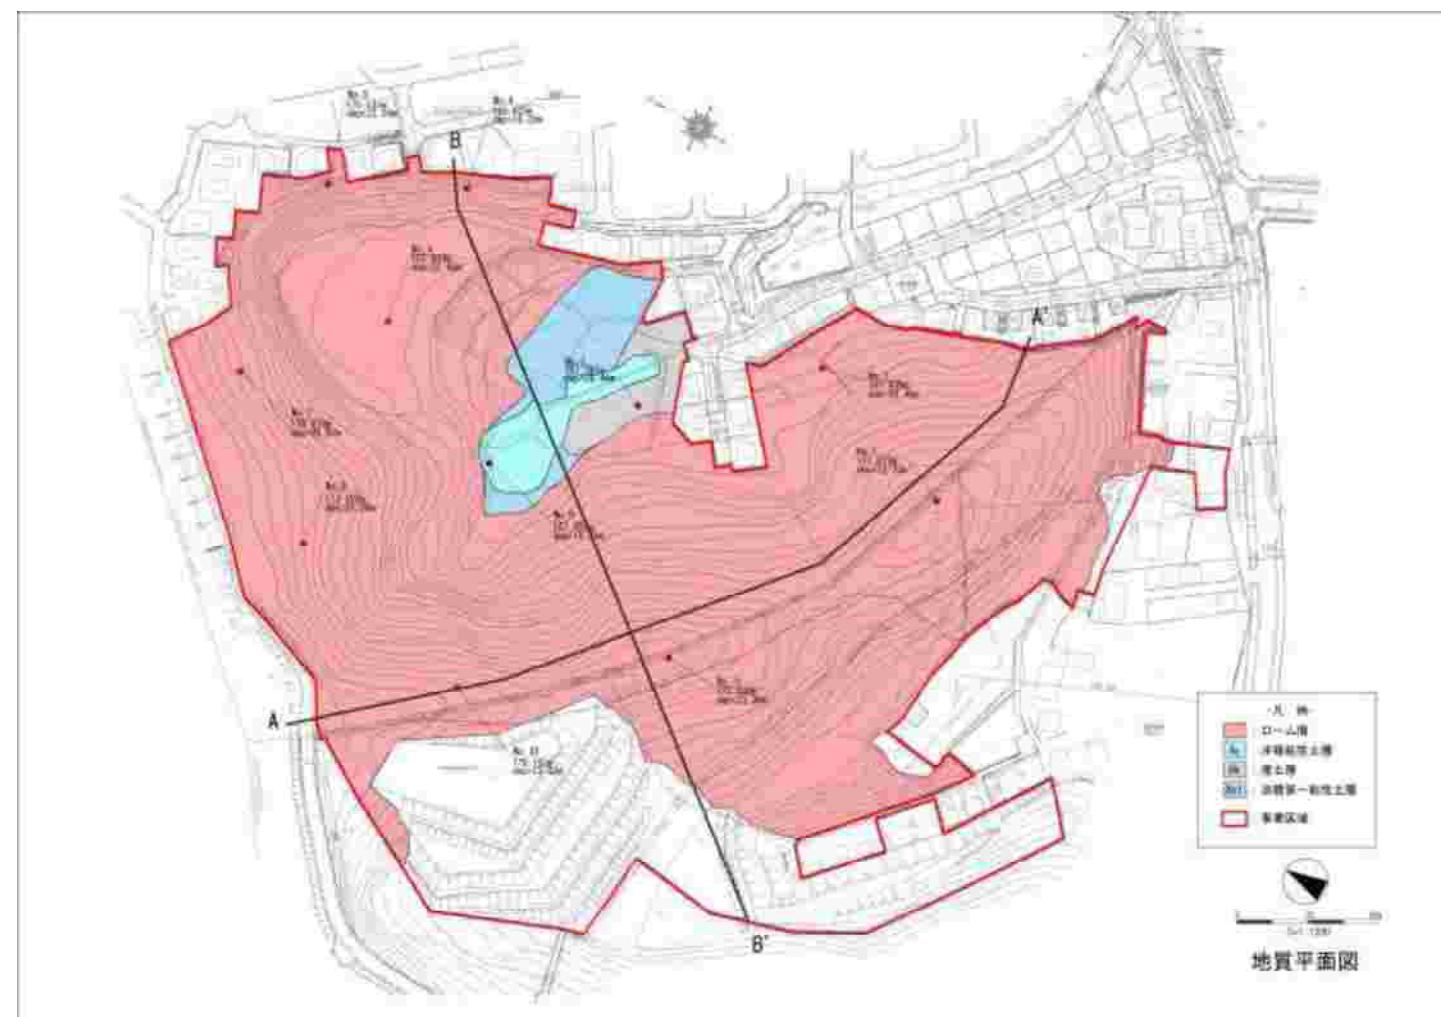
図 2-1 地質平面図

本事業地は、関東山地東縁に接する舟田丘陵に位置し、周辺の基盤は、上総層群と呼ばれる前期更新世（約100万年前）の地層が基盤となっており、舟田丘陵は支流水の河成層からなる、恩方層からなる。

恩方層は、中礫～大礫サイズの亜角礫～角礫層が挟まれるシルト層からなり、40m程度の層厚を有する。上総層群は段丘堆積物に不整合に覆われる。

事業地の斜面地には広くローム層が分布し、谷底の畠地には沖積粘性土層や洪積第一粘性土層が分布し、埋土層も最も下流部に分布している。

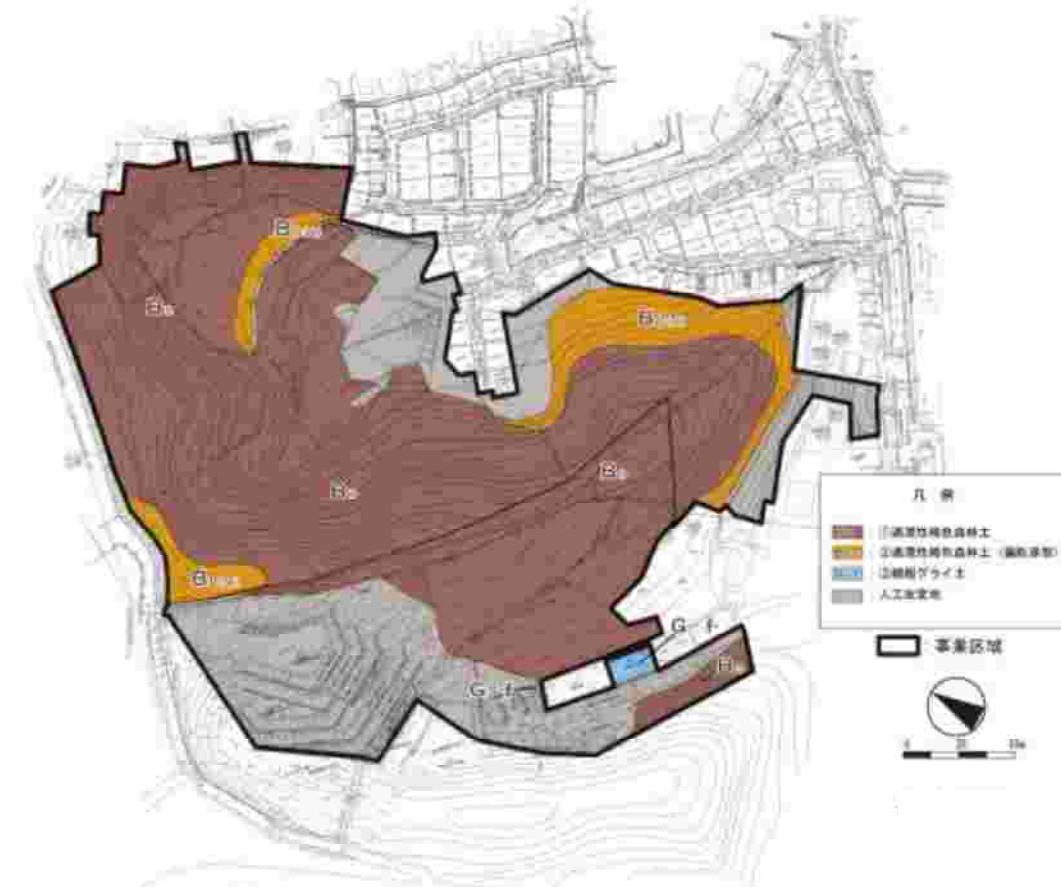
図 2-4 土壤分類図

調査の結果、事業区域内には適潤性褐色森林土 [B_D] 、適潤性褐色森林土(偏乾亜型) [$B_{D(d)}$] 及び細粗グライ土 [$G-f$] の3つの土壤タイプが認められた。

事業区域内の分布状況としては、適潤性褐色森林土が最も広く分布しており、斜面上部から下部及び谷部にいたる範囲に広く認められた。また、適潤性褐色森林土(偏乾亜型)は、事業区域の外周を囲む一部の尾根部およびその尾根部から派生する枝尾根に分布しているのが認められた。

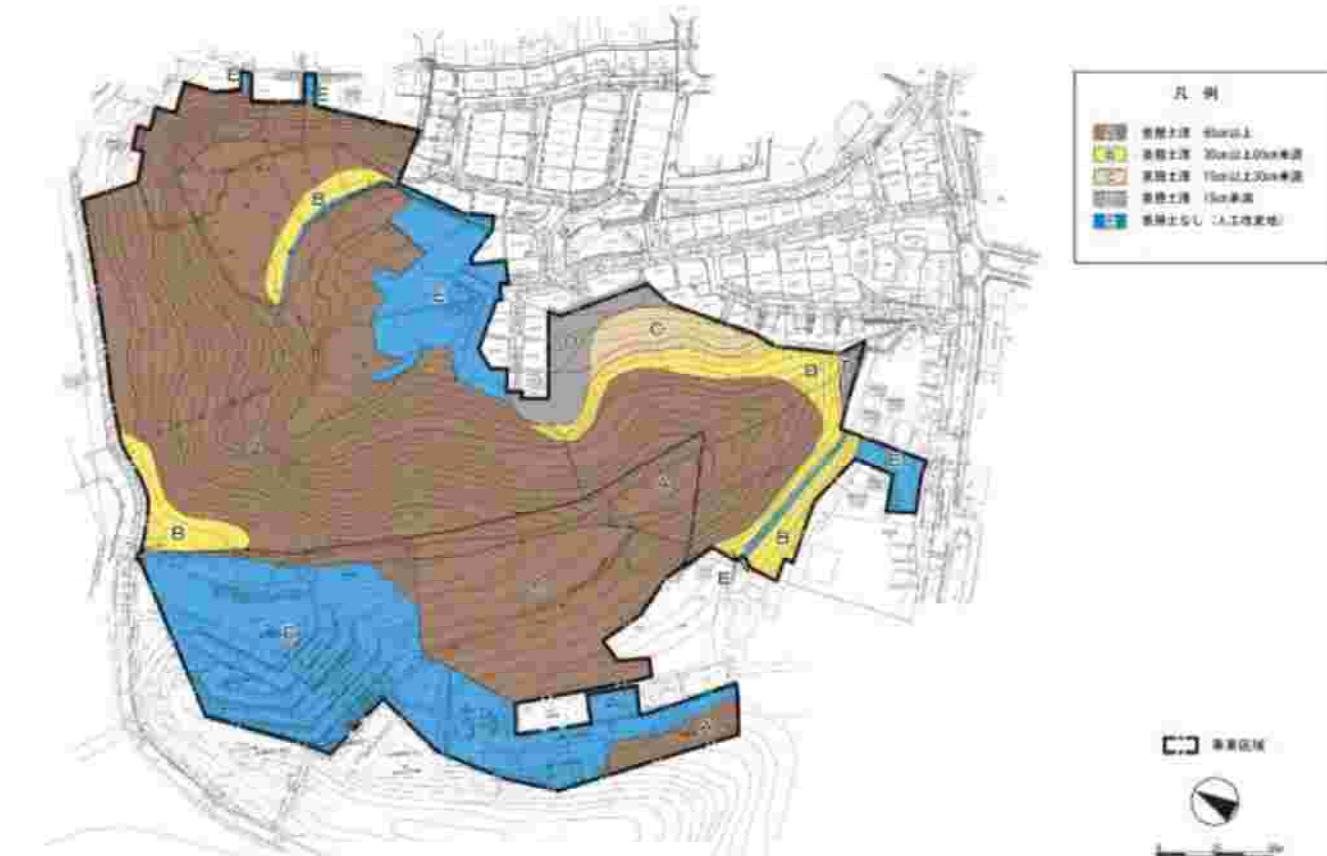
図 2-5 表層土厚分布

植物の生育に着目し、灌水なしで枯れないだけの保水力を持つ A 層のみを表層として扱う事とした。事業区域東側の概ね全域が、強風時に倒壊しない根張り寄与できる土厚である60cm以上の表土に覆われていたが、事業区域の西側には人工改変地が広く分布していた。

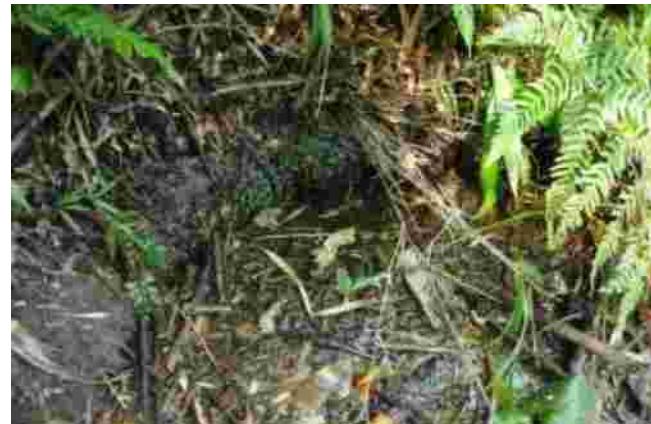
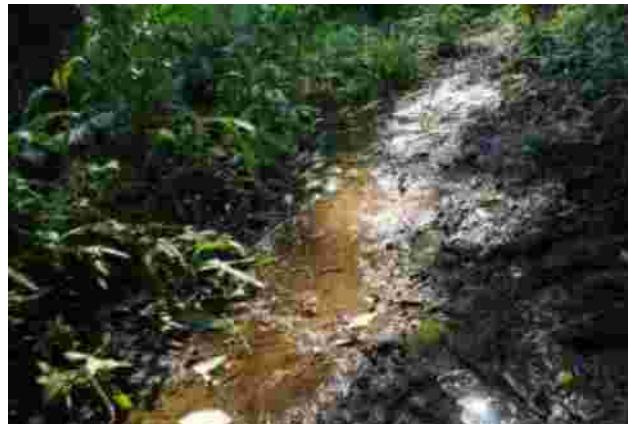
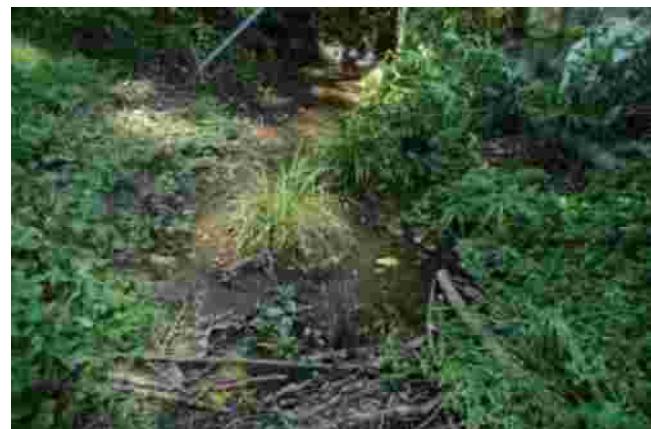
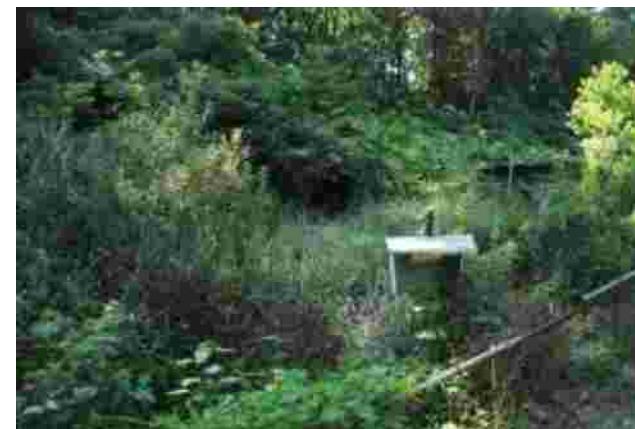
図 2-6 写真 西側水系の状況（現況保全される水系）

西側に位置する水系は事業区域と事業区域外との境界付近に湧口があり、湧口付近の浅い流れを5m程度経由し暗渠となる。一旦暗渠となるが、再び水系下流のヨシ群落に覆われた湿性地となり、その後改めて暗渠により事業区域外へ排出される。

西側水系湧口 (St. 3)

西側水系湧口付近・湧口から流下方向を望む (St. 3)

西側水系湧口付近・流下方向から湧口を望む (St. 3)

西側水系下流湿性地・ヨシ群落 (St. 4)

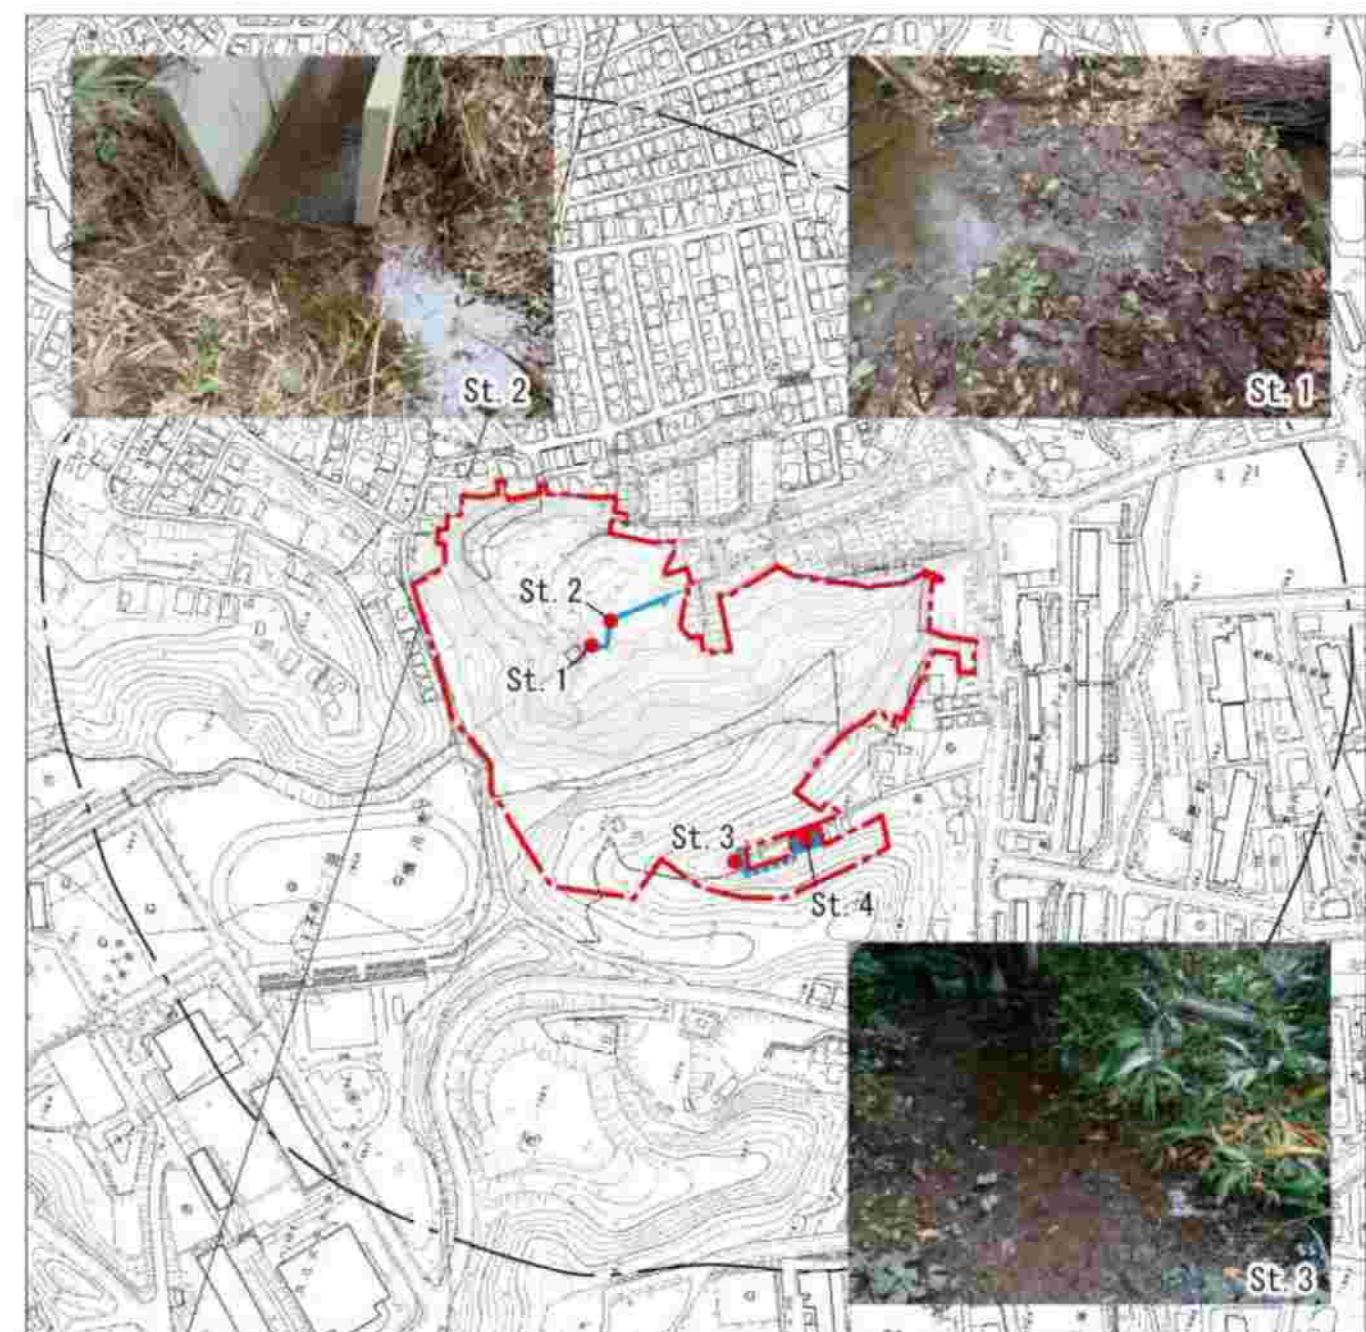
図 2-7
水系確認位置図

事業区域内で確認された水系は、事業区域の東側と西側の2系統が確認されており、いずれも事業区域外へ暗渠を通じて排出されており、事業区域外との生態的な連続性は認められなかった。

確認された2系統の水系のうち、東側に位置する水系は竹林や落葉広葉樹林との境界付近から発生し、事業区域内では20m程度の素掘り水路を経由し、50m程度のU字側溝を伝い、事業区域外の住宅地に埋設された暗渠となる。

● : 流量・水質調査地点 (St. 1 ~ St. 4)

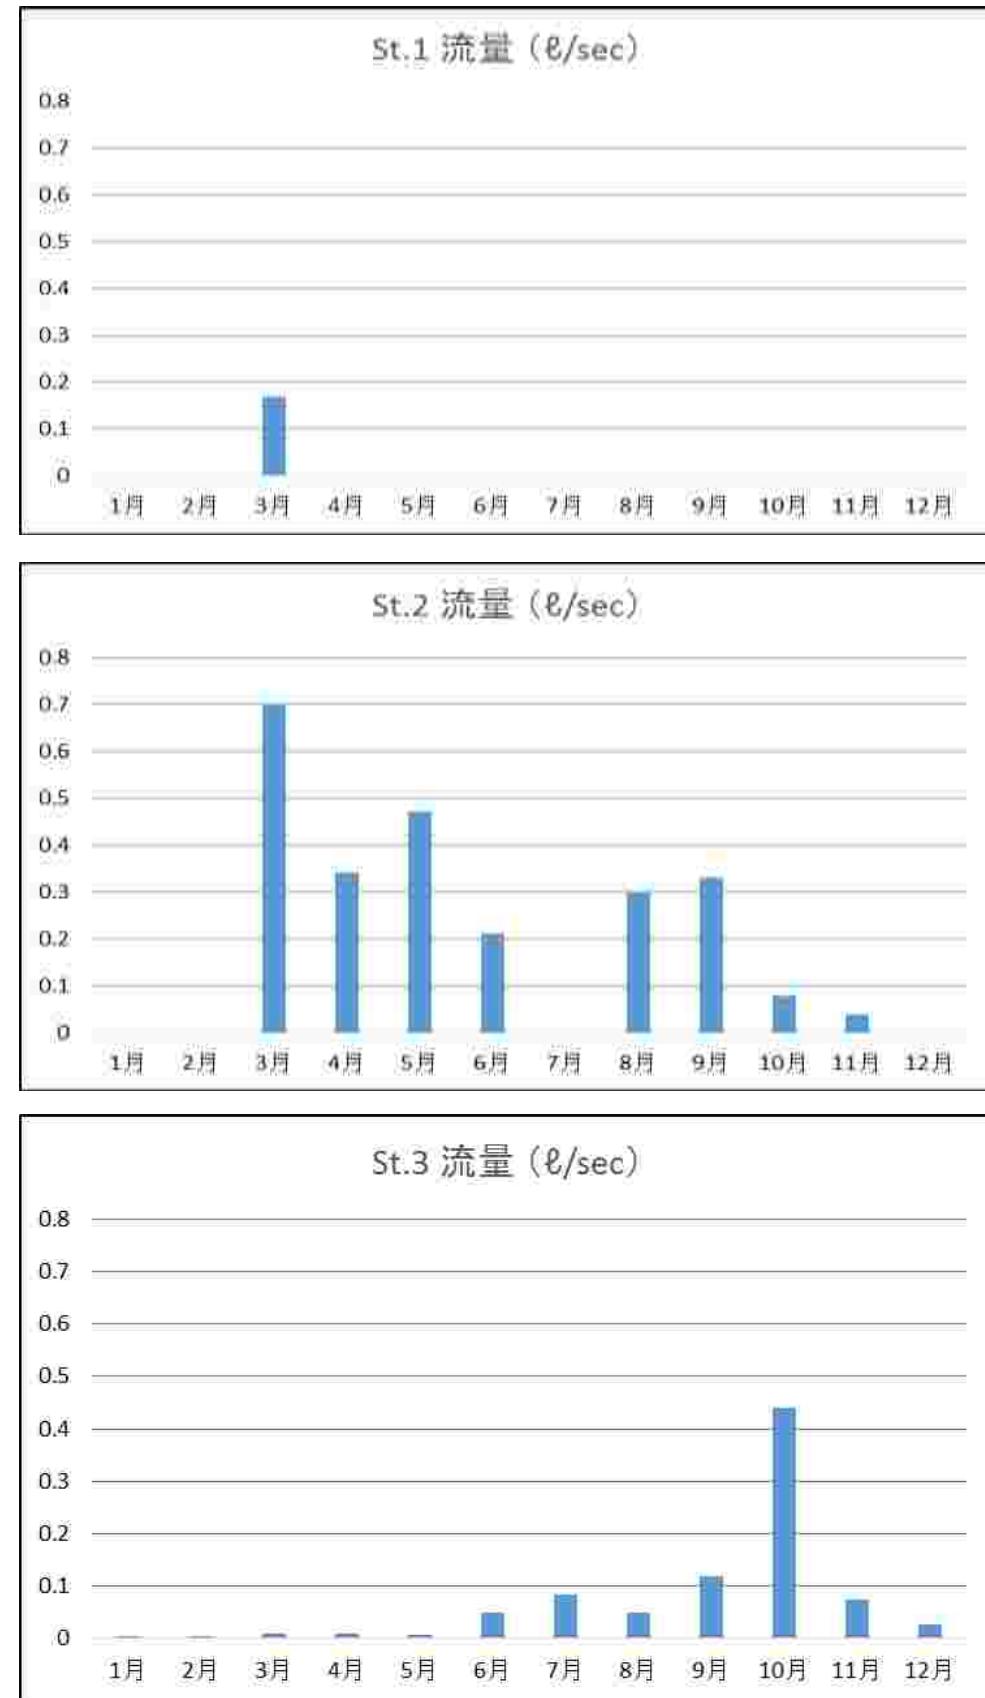
図 2-8 流量調査結果

- 流量が最も多いのは、東側水系の U 字側溝に流入した直後の地点 (St. 2) であり、ほぼ通年流水が確認され、最も多い時期が 3 月で 0.7 l/sec 、年間平均で 0.21 l/sec であった。
- St. 1 は 3 月以外では流水は確認されず、年間平均では 0.01 l/sec であった。
- St. 3 は少量ながら通年流水が確認され、最も多い時期が 10 月で 0.44 l/sec 、年間平均では 0.072 l/sec であった。

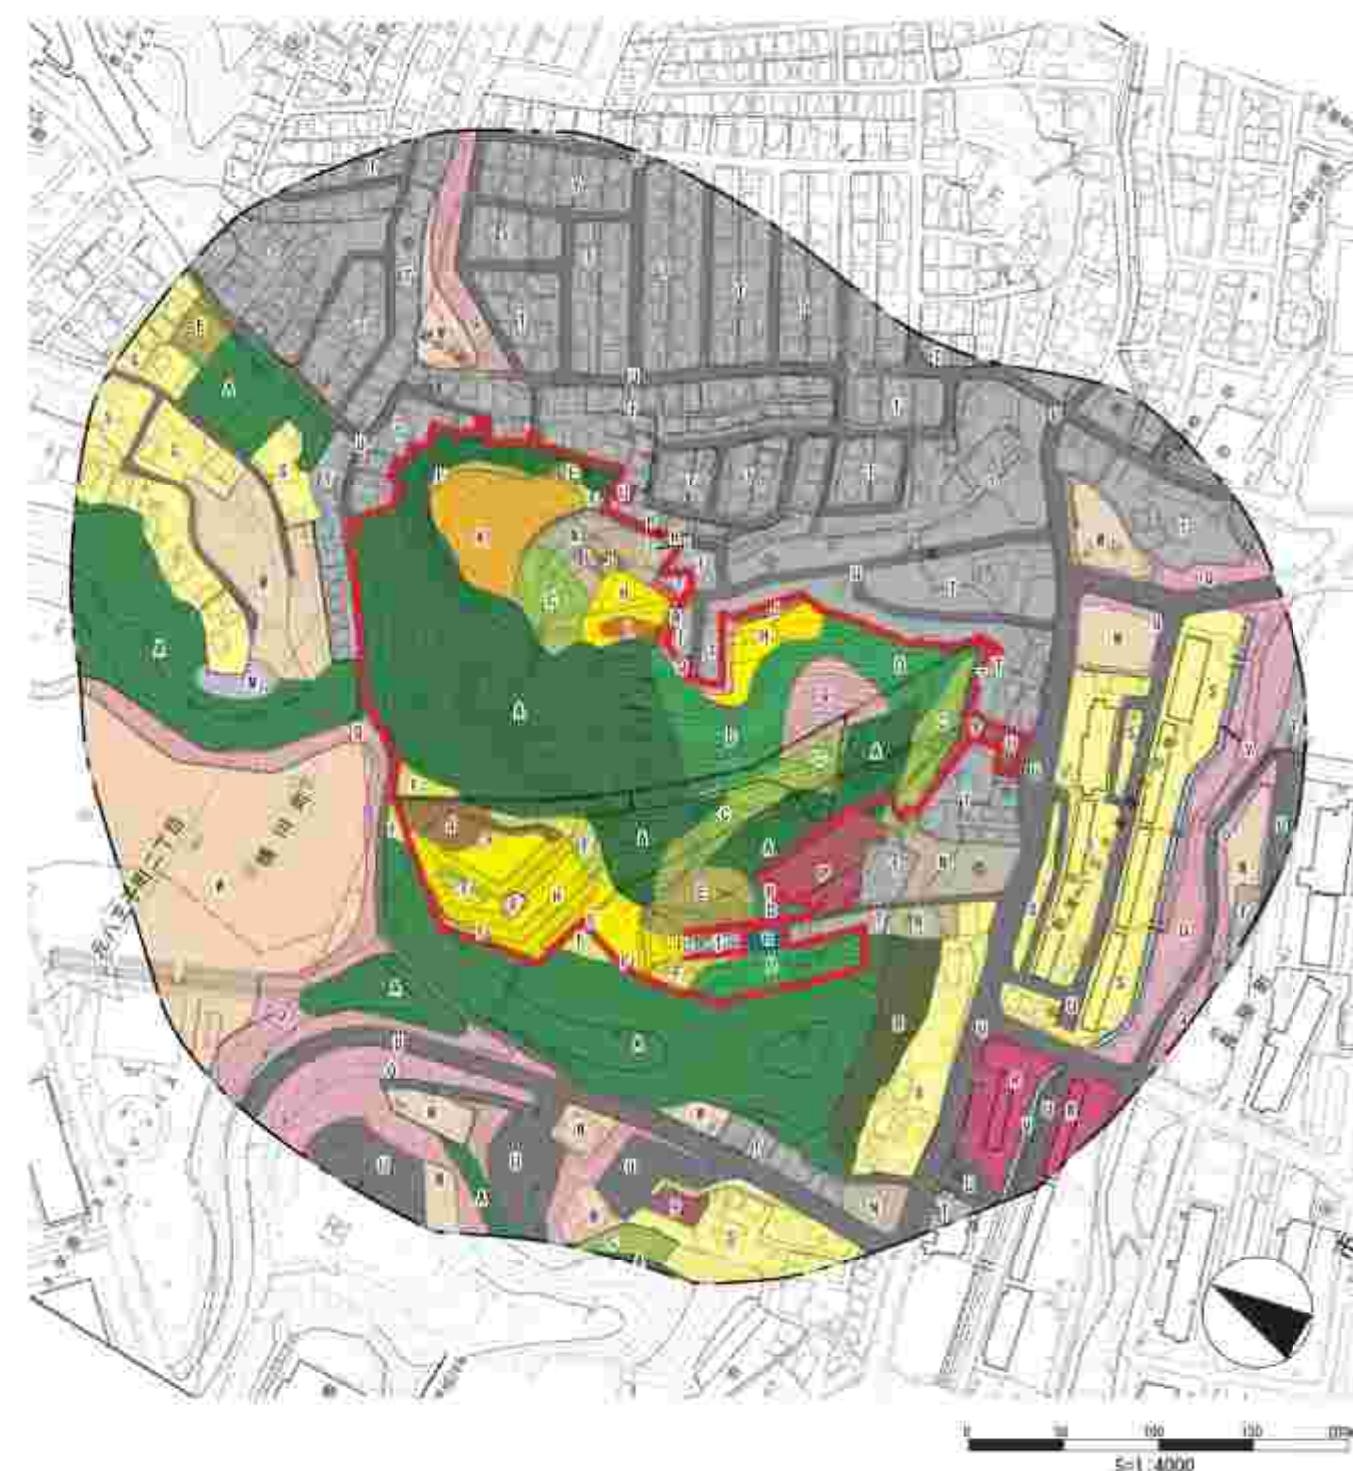
図 2-9
植生図

調査区域内で確認された植物群落は、木本群落が 4 単位、草本群落が 11 単位確認された。これらに土地利用タイプ等 8 単位を含め合計 23 単位による現存植生図が作成された。

事業区域内は樹林が大半を占めており、そのうちコナラ群落が最も広く分布しており、次いでメヒシバ群落・畠地等の低茎草地に相当する草地や、モウソウチク・マダケ群落が広く分布していた。事業区域の北側に位置する、過去の造成地にはススキ群落等の高茎草地やセイタカアワダチソウ群落、クズ群落が分布している。

さらに事業区域内の南側には自然立地によるヨシ群落が整理している。また小規模ではあるが、セリ群落も確認されている。
