6.3 騒音·振動

騒音・振動に係る環境保全のための措置の実施状況は、表 6.3-1に示すとおりである。

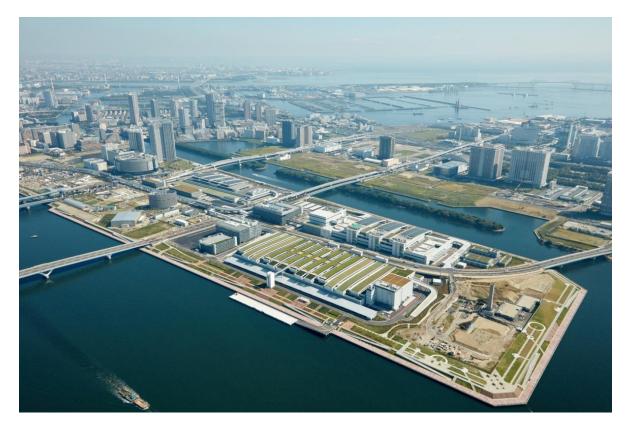
写真 6.6-1 豊洲ぐるり公園の整備状況 ※各街区を囲む緑地帯がぐるり公園

評価書記載事項	実施状況
・各街区の水際線に都民が水に親しめる空間として 緑地の散策路や憩いの場などを整備する。	・各街区の水際線は、「豊洲ぐるり公園」として、 都民が水に親しめる空間を整備している(写真 6.6-1~2参照)。
・幹線道路下部に、幹線道路と立体交差する護岸通路を整備することにより、緑地間の歩行者動線の連続性を確保する。	・各街区の水際線は、「豊洲ぐるり公園」として整備しており、幹線道路との交差部は立体化することで緑地間の歩行者動線の連続性を確保している(写真6.6-1~3参照)。
