## 事後調査の結果

## 調査項目：環境保全のための措置の実施状況

(大気汚染、水質汚濁、植物・動物、史跡・文化財及びその他の項目)

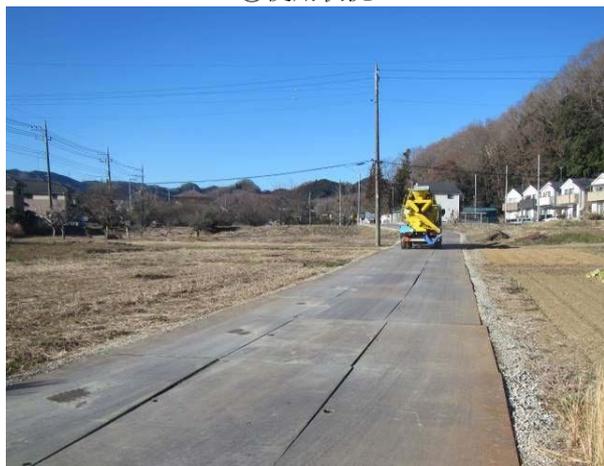
①使用状況

評価書記載事項	実施状況
<ul style="list-style-type: none"> <li>・工事区域内に工事用道路を設け、工事用車両、建設機械の通行には極力この工事用道路を使用し、既存の道路を使用する場合はあらかじめ交通管理者及び道路管理者と協議を行い、工事用車両の走行に伴う影響が極力生じないように運行経路、時間帯等に配慮する。</li> </ul>	<ul style="list-style-type: none"> <li>・計画道路敷地内に工事用道路を設け、工事用車両の通行には、この工事用道路を使用した(図4-1及び写真4-1参照)。 工事用車両の運行時間帯は、原則として7時～18時とし、運行経路は、交通管理者及び道路管理者と協議し決定した。</li> </ul>
<ul style="list-style-type: none"> <li>・作業手順及び作業日程の調整を行い、一定区間での建設機械の同時稼働台数を極力少なくし、建設機械が工事敷地境界付近に集中することのないようにする。</li> </ul>	<ul style="list-style-type: none"> <li>・作業手順及び作業日程の調整を行い、建設機械の同時稼働台数を極力少なくし、敷地境界付近に近接する工事についての同時稼働は極力避けた。</li> </ul>
<ul style="list-style-type: none"> <li>・建設機械の機種を選定に当たっては排出ガス対策型建設機械を極力採用する。</li> </ul>	<ul style="list-style-type: none"> <li>・各工事共に、オフロード法に適合した建設機械又は排出ガス対策型建設機械を採用した(別紙1 騒音 写真1-2(p.20)参照)。 また、工事用車両は環境確保条例で定める粒子状物質排出基準適合車を使用し、建設機械及び工事用車両のディーゼル燃料は日本工業規格(JIS)に適合した軽油を使用した。</li> </ul>
<ul style="list-style-type: none"> <li>・土砂の掘削、積込み及び運搬等の作業においては、飛散防止用シートの装着や工事用車両及び工事区域周辺の清掃、散水等を行い、粉じんの発生・飛散を防止する。</li> </ul>	<ul style="list-style-type: none"> <li>・工事区域内及びその周辺の路面を、泥土が付着した時と1日の作業終了時に清掃を行うとともに、適時、散水を行った(写真4-1及び4-2参照)。</li> </ul>

写真4-1 工事用道路の状況

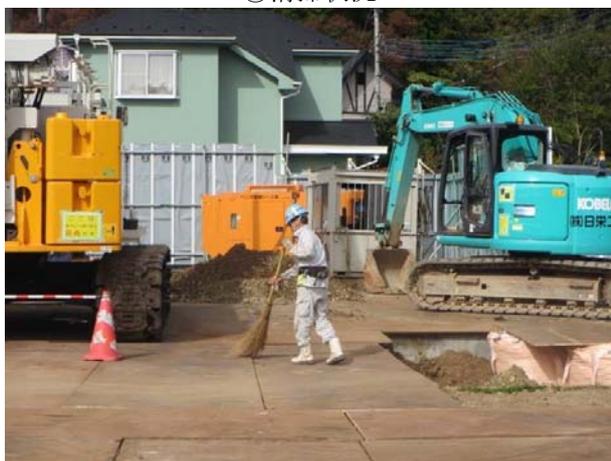
③清掃状況

写真4-2 工事区域の清掃状況

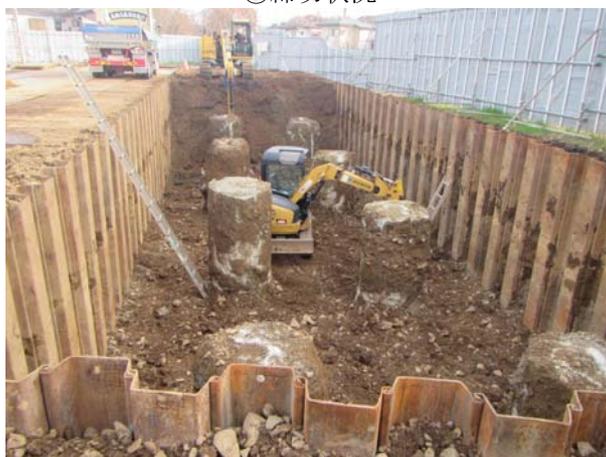
⑤締切状況

評価書記載事項	実施状況
<ul style="list-style-type: none"> <li>山入川、川口川の橋梁工事では、鋼矢板による締切を行い、濁水の発生及び流出を防止する。</li> </ul>	<ul style="list-style-type: none"> <li>掘削工の実施に当たっては、鋼矢板による締切を行った（写真4-3、別紙3 水文環境 図3-1 (p. 36)参照）。</li> </ul>

写真4-3 鋼矢板による締切状況

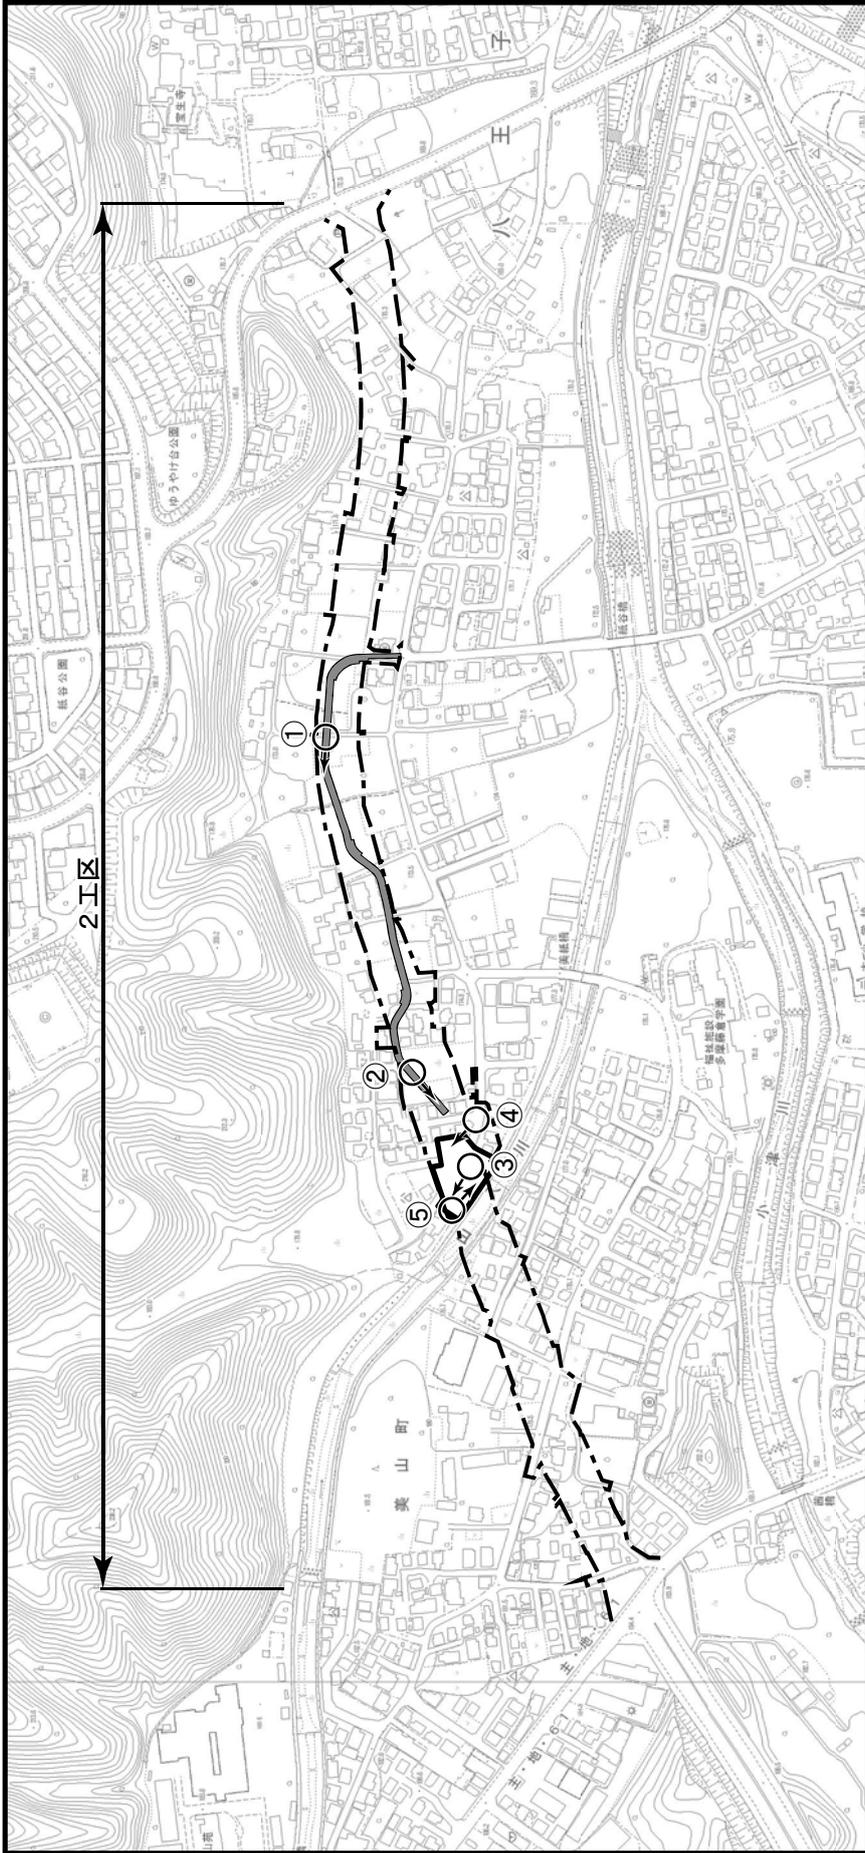
図 4-1 工事用道路位置図

評価書記載事項	実施状況
<ul style="list-style-type: none"> <li>工事用道路等は改変区域内に設け、改変区域以外の伐採は行わず、陸上植物及び陸上動物の生育環境の保全を図る。</li> </ul>	<ul style="list-style-type: none"> <li>工事用道路は改変区域内に設けた（図4-1参照）。今回の工事では、樹木の伐採は行わなかった。</li> </ul>
<ul style="list-style-type: none"> <li>事業の実施までの間に生育環境等の経年変化が考えられること、また、計画道路周辺に貴重な動植物の生育等がみられることから、工事着手前に改変区域を中心に現地調査を行い、必要な場合は適切な保全措置を講じるものとする。</li> </ul>	<ul style="list-style-type: none"> <li>工事着手前に現地調査を行った結果、改変区域及びその周辺の貴重な動植物の生育等への影響は、極めて小さいことを確認したことから、環境保全のための措置は実施しなかった。</li> </ul>

- : 計画道路
- : 平成 30 年度施工箇所 (橋梁部)
- : 工事用道路
- → : 写真撮影位置
