## 7.7 電波障害

### 7.7.1 事後調査の結果の内容

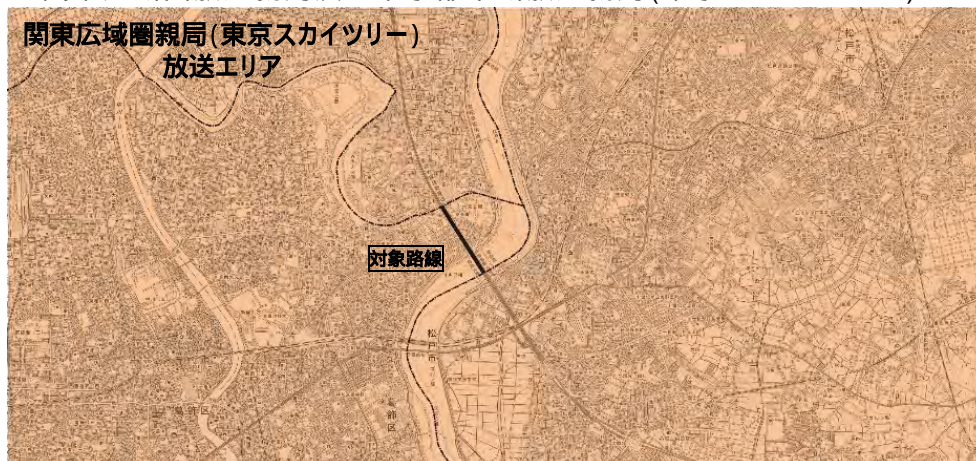
関東広域圏放送親局及び東京都圏域放送親局(東京スカイツリー)

評価書では、東京タワーから送信されるアナログ放送に対する影響を予測していたが、工事の完了は、アナログ放送が終了し、東京スカイツリーからの地上デジタル放送へ完全移行した後となった。調査地域周辺を放送エリアとするテレビ電波の送信条件は表 7.7-2 に、また、各放送局の放送エリアのめやすは図 7.7-2 に示すとおりである。調査地域は、関東広域圏放送親局及び東京都圏域放送親局（東京スカイツリー）及び千葉県圏域放送親局の「放送エリアのめやす」内となるが、埼玉県圏域放送親局は、「放送エリアのめやす」外となっている。

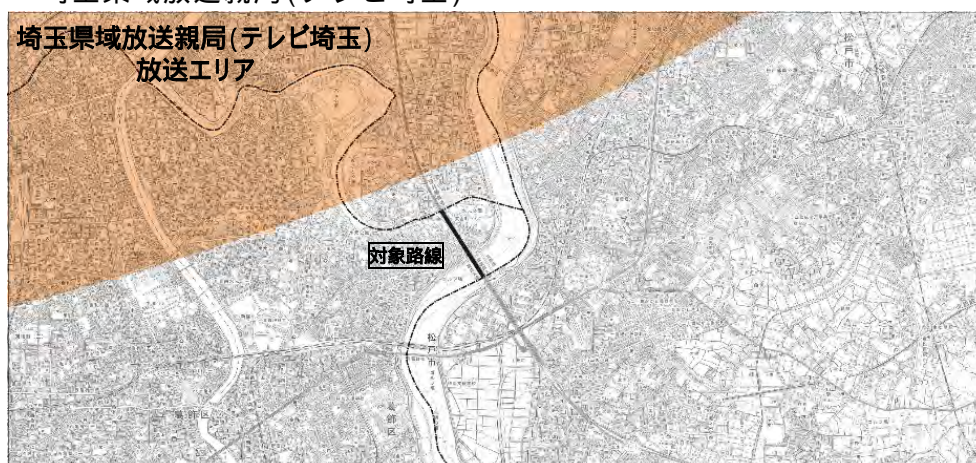
埼玉県域放送親局(テレビ埼玉)

- ・ 関東広域圏放送親局及び東京都圏域放送親局の電波に対しては、外回り側に約 10m の障害範囲が生じる可能性があるとして予測したが、事後調査の結果では、障害が確認された地点はなかった。
- ・ 千葉県域放送親局の電波に対しては、内回り側に約 220～400m の障害範囲が生じる可能性があるとして予測したが、事後調査の結果では、品質評価が「D:不良」となった地点が 1 地点あったものの画像評価では、「 :正常に受信」であり、受信状況は総じて良好であった。
- ・ 埼玉県域放送親局の電波に対しては、外回り側に約 470～570m の障害範囲が生じる可能性があるとして予測し、事後調査の結果では、画像評価が「 :ブロックノイズや画面フリーズあり」が全 47 地点中で 4 地点であった。ただし、対象路線の周辺地域は、埼玉県域放送親局の「放送エリアのめやす」外となっており、それが障害発生の一因となっていると考えられる。
