事後調査の結果

調査項目 騒音

予測した事項 建設機械の稼働に伴う建設作業騒音

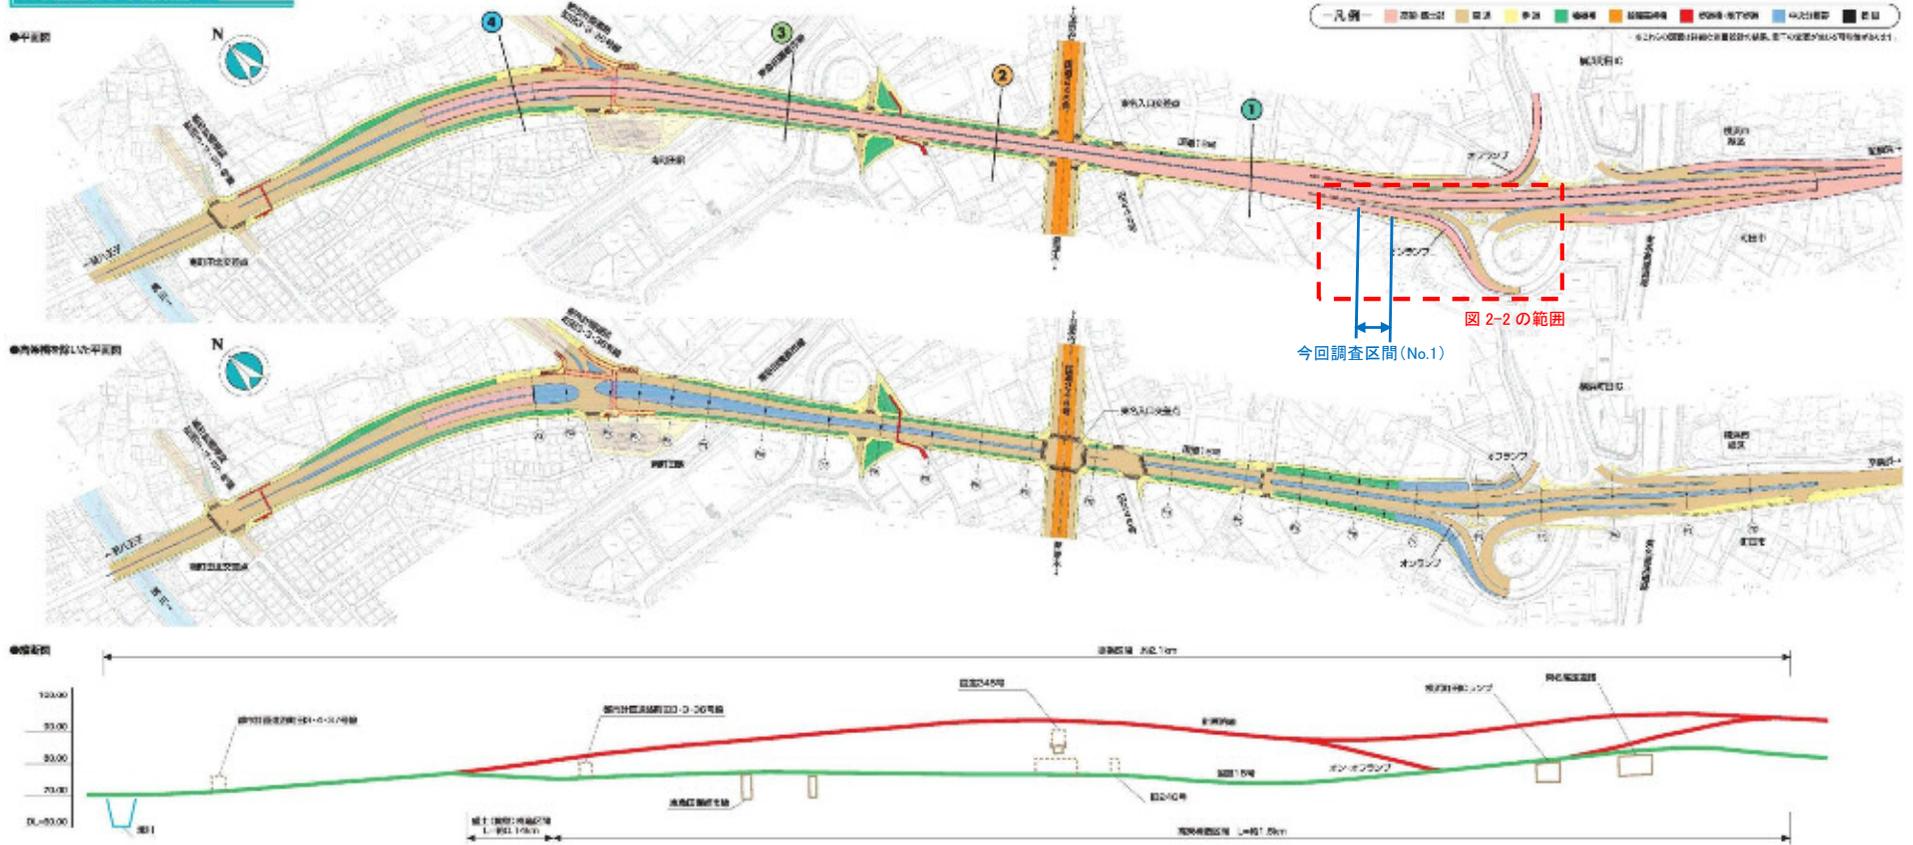
図 2-1 工事位置の概要図

○ 平面図および縦断面

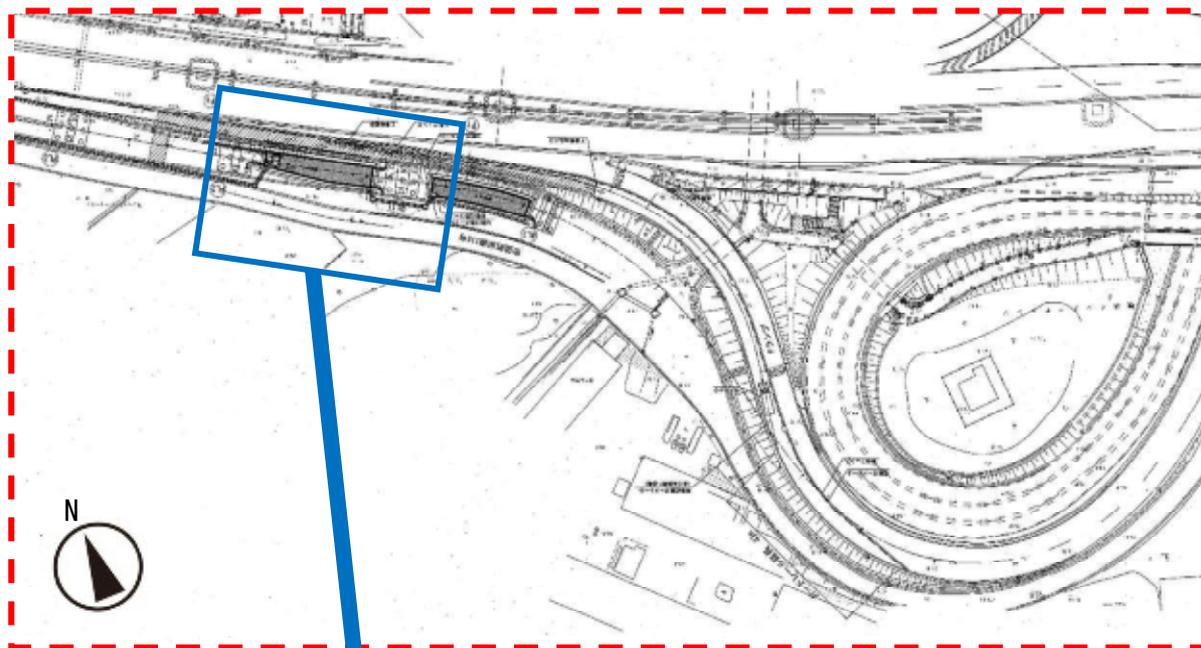
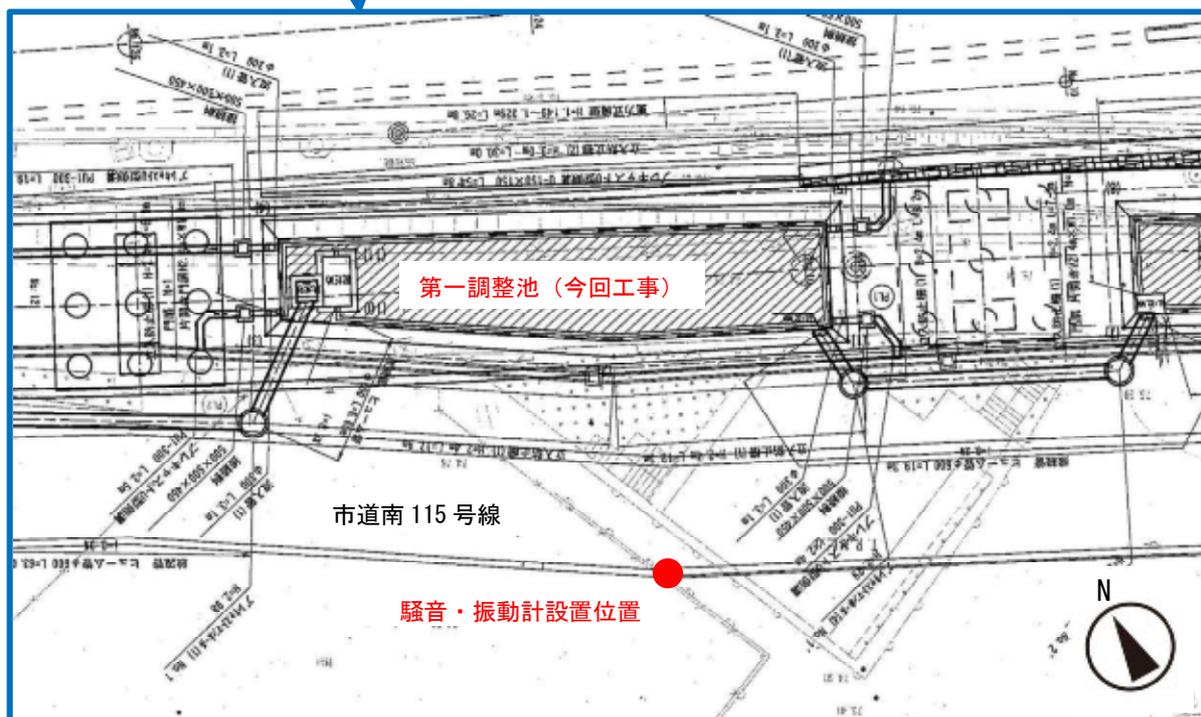
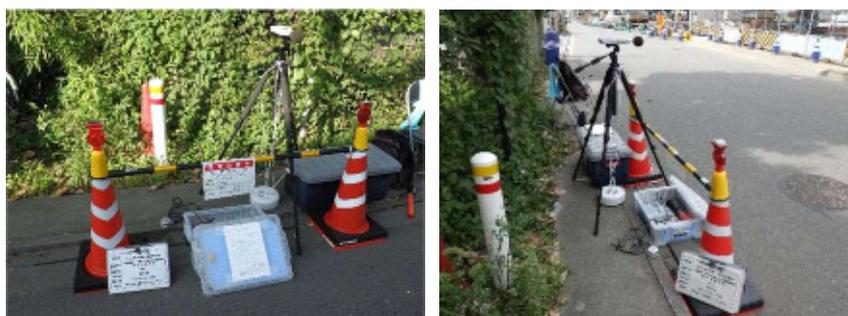
図 2-2 騒音・振動測定地点

項 目		建設機械の稼働に伴う建設作業騒音
調査内容		
調 査 地 点	予測した事項	道路用地境界の 1 地点 (No. 1)、地上高さ 1.2m (図 2-2(P. 12)参照)
	予測条件の状況	計画路線内
	環境保全のための措置の実施状況	計画路線内

騒音・振動計設置状況

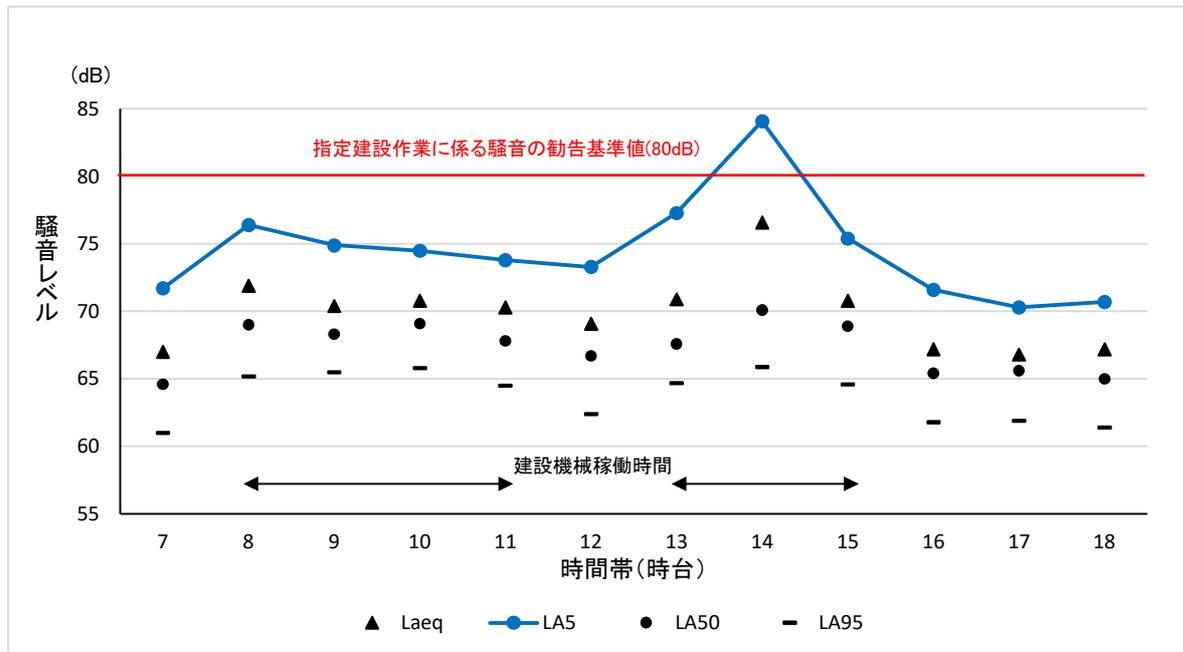
掘削工における建設機械稼働時の騒音レベル (L_{A5}) の最大値は、84dB であり、「東京都環境確保条例」で規定する指定建設作業に係る騒音の勧告基準値 (80dB) を上回った。

なお、評価書予測結果と今回の事後調査結果を比較すると、事後調査結果の方が騒音レベルが高い結果となった。この理由としては、最大値を記録した 14 時台において、短時間ながら、バックホウのバケットで掘削した土砂の中にあつた岩石を砕く作業が行われていたことがあげられる。

また、他の時間帯においても、使用した建設機械の台数が多いことや、国道 16 号一般部からの道路交通騒音の影響を受けたこと、近接して周辺に住居が無いため仮囲いを設けずに作業を実施した影響等が考えられる。

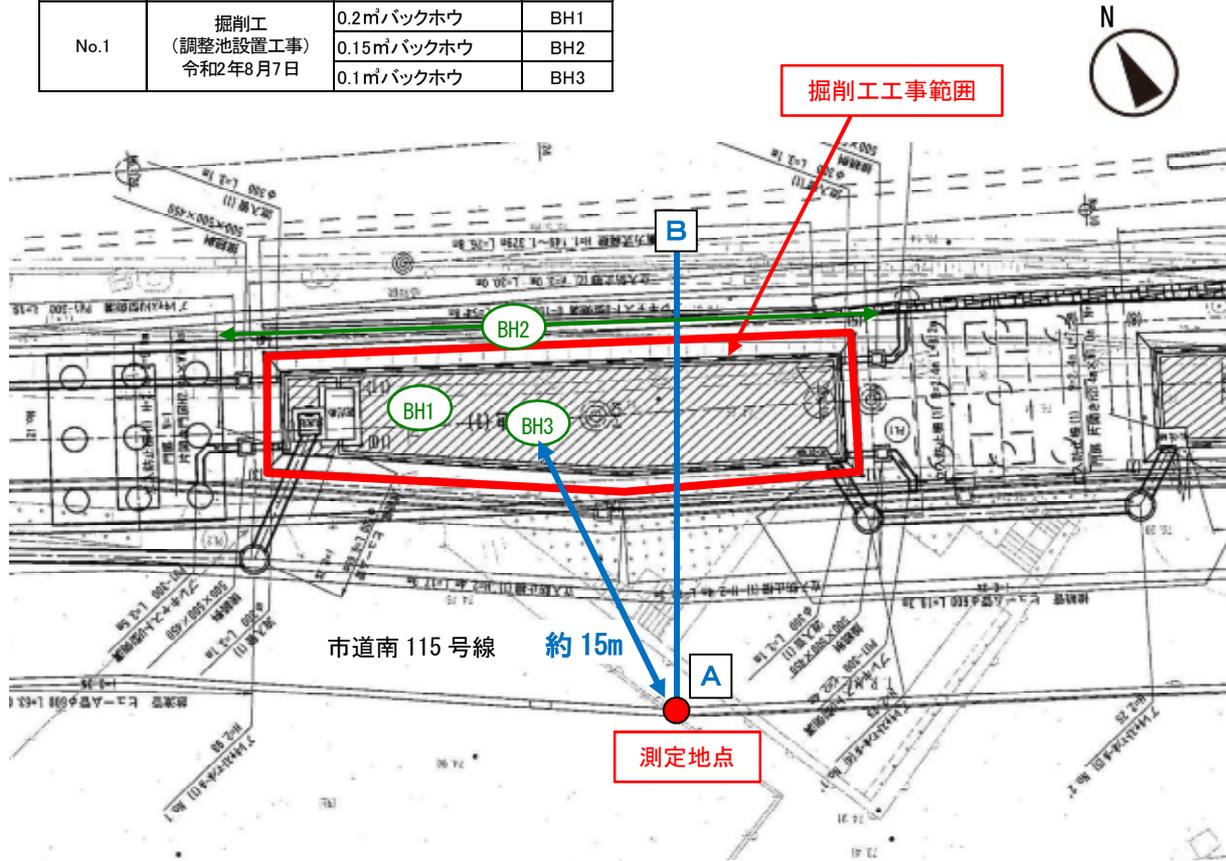
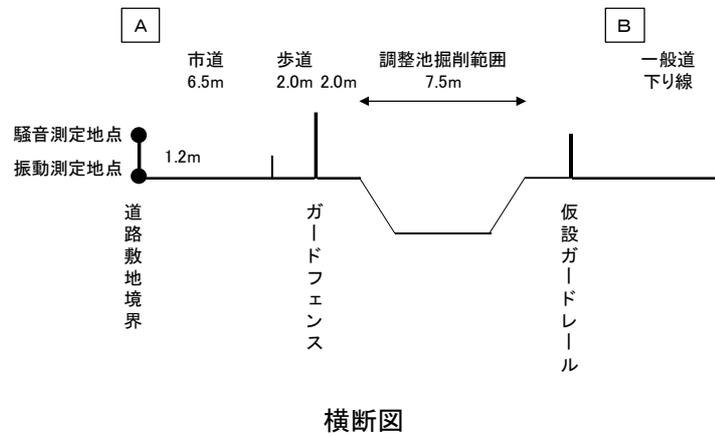
図 2-3 建設機械の稼働状況【No.1 地点：掘削工】

調査地点	工種・工日	建設機械の種類	記号
No.1	掘削工 (調整池設置工事) 令和2年8月7日	0.2mバックホウ	BH1
		0.15mバックホウ	BH2
		0.1mバックホウ	BH3

注：建設機械の配置は、バックホウの稼働台数が最大の3台であった時間帯（14時台）のものである。
 調査当日、BH2は掘削作業ではなく、資材の運搬作業で断続的に北側の工事用通路を移動していた。

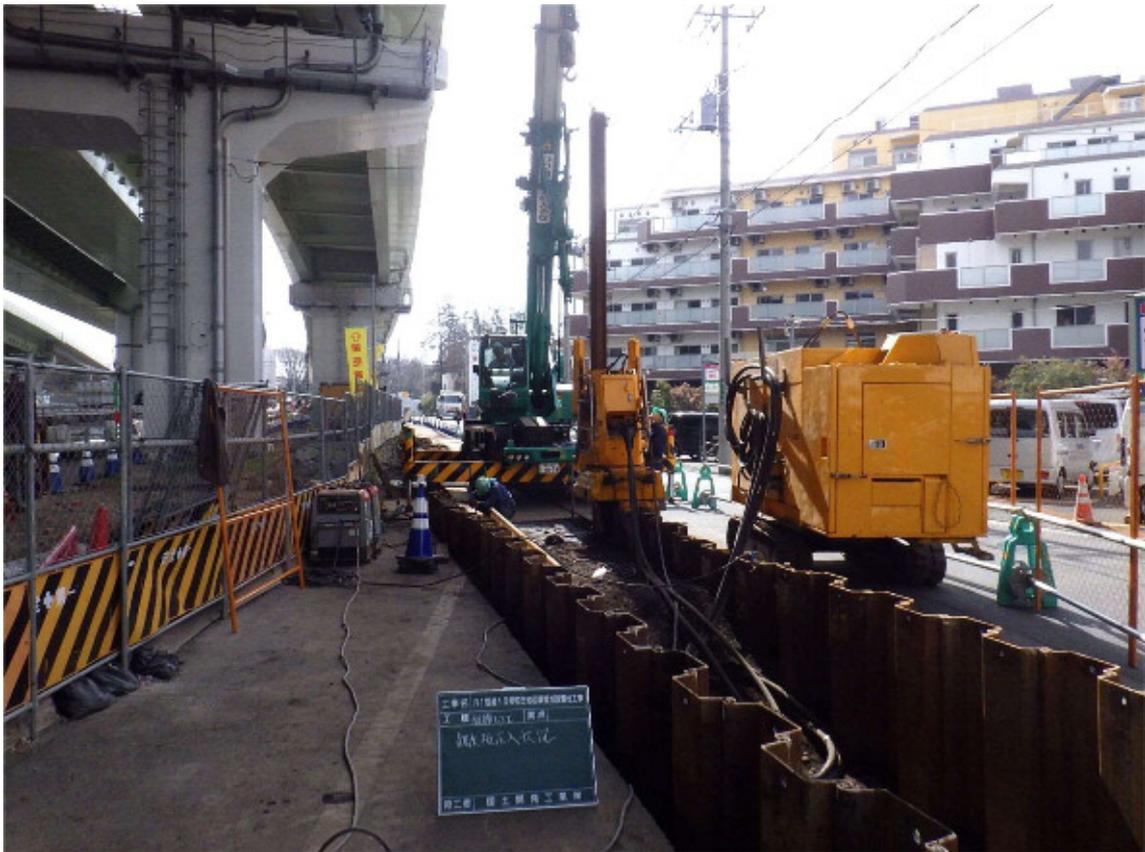
写真 2-2(1) 環境保全措置の実施状況（騒音・振動の発生が少ない工法の採用）

鋼矢板圧入工法 施工状況

環境影響評価書記載事項	実施状況
<p>建設機械が集中しないように作業手順及び作業工程の調整を行い、騒音を極力抑える作業方法を検討する。</p>	<p>建設機械が集中しないように作業するため施工計画を見直し、音の出る機械をできる限り道路用地境界から遠ざける等、騒音を抑えて施工を行った。（図2-3(P. 17)参照）</p> <p>なお、仮締切工の際には、鋼矢板の打ち込みの際し、騒音を抑える工法（圧入工法）を採用した*。（写真2-2(1) (P. 20)参照）</p>
<p>工事中建設機械の機種を選定に際しては、低騒音の建設機械を導入する。</p>	<p>超低騒音型建設機械を導入し、騒音を抑えるよう配慮した。</p> <p>（表2-9(P. 18)及び写真2-2(2) (P. 21)参照）</p> <p>各機種において、機械整備の徹底、空ぶかし及びアイドリングの禁止、資材の乱雑な取扱いによる騒音発生がないよう、安全教育等を通じて周知し、騒音の低減に努めた。</p> <p>（写真2-2(3) (P. 22)参照）</p>
<p>必要に応じて道路用地境界に仮囲いを設けるなどの対策を講じる。</p>	<p>調整池設置工事では、近接して周辺に住宅がないため、仮囲いを設けなかった。</p> <p>なお、擁壁工事においては、沿道の宿泊施設に配慮して、施工ヤードの一部を防音シートで囲んだ*。</p> <p>（写真2-2(4) (P. 22)参照）</p>
<p>住居に近接して工事を実施する場合は、「建設工事に伴う騒音振動対策技術指針」（昭和62年4月16日建設省）に基づき、極力騒音の発生が少ない工法を採用する。</p>	<p>（住居に近接した場所での工事はなし）</p>

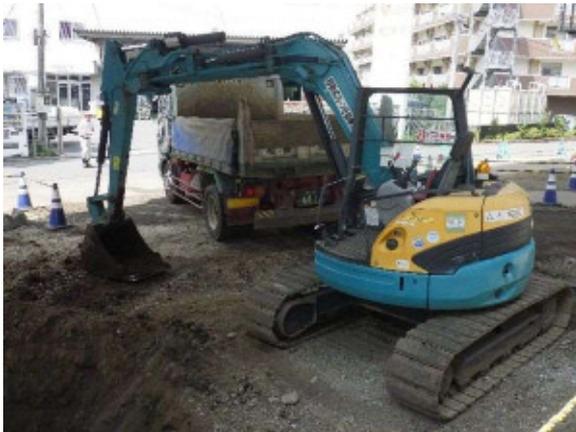
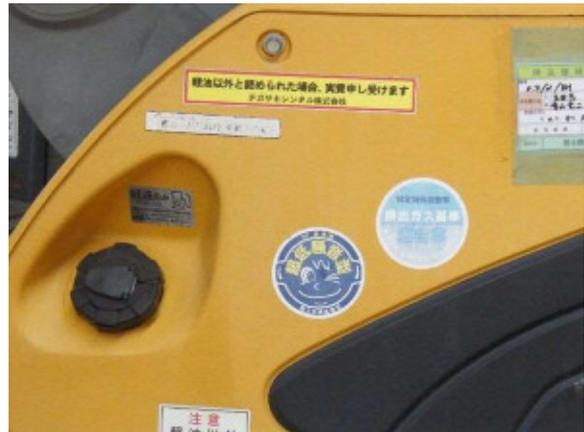
0. 20m³ バックホウ クボタ RX-505 (超低騒音型)

写真 2-2(2) 掘削工における環境保全措置の実施状況 (超低騒音型建設機械の導入)

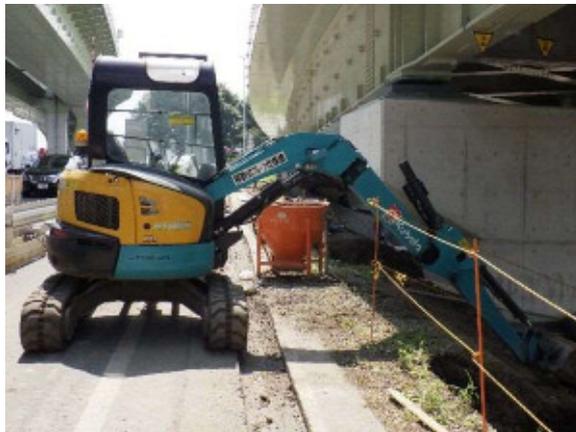
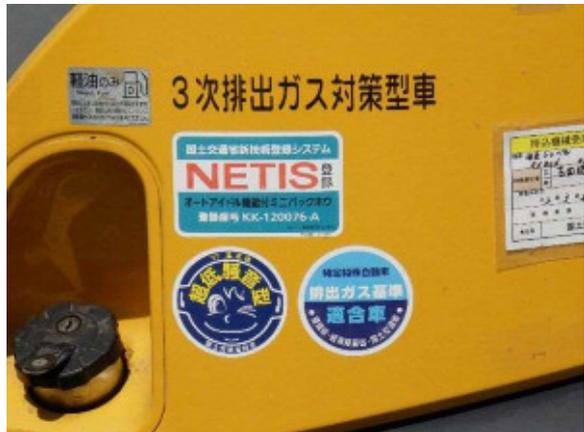
0. 15m³ バックホウ クボタ RX-406 (超低騒音型)

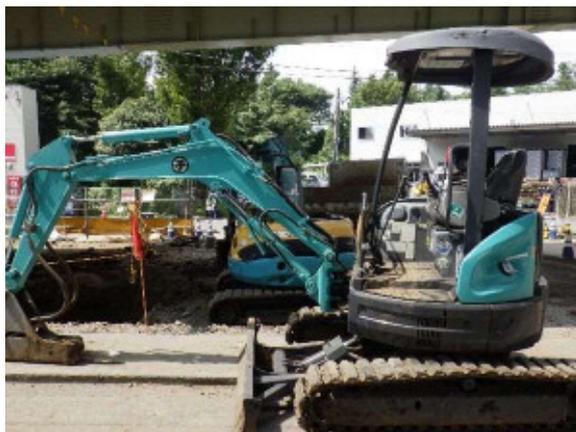
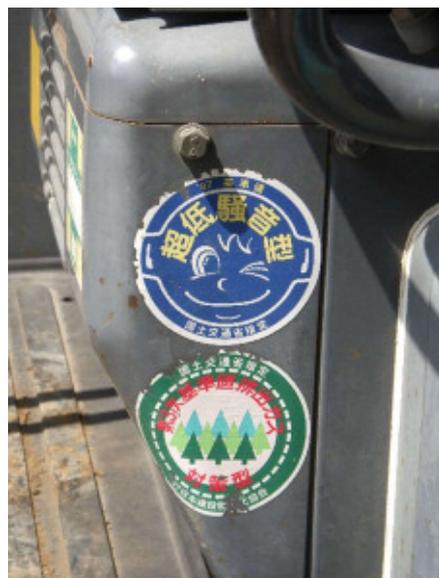
0. 10m³ バックホウ コベルコ SK27SR (超低騒音型)

注：調査当日はバケットを装着

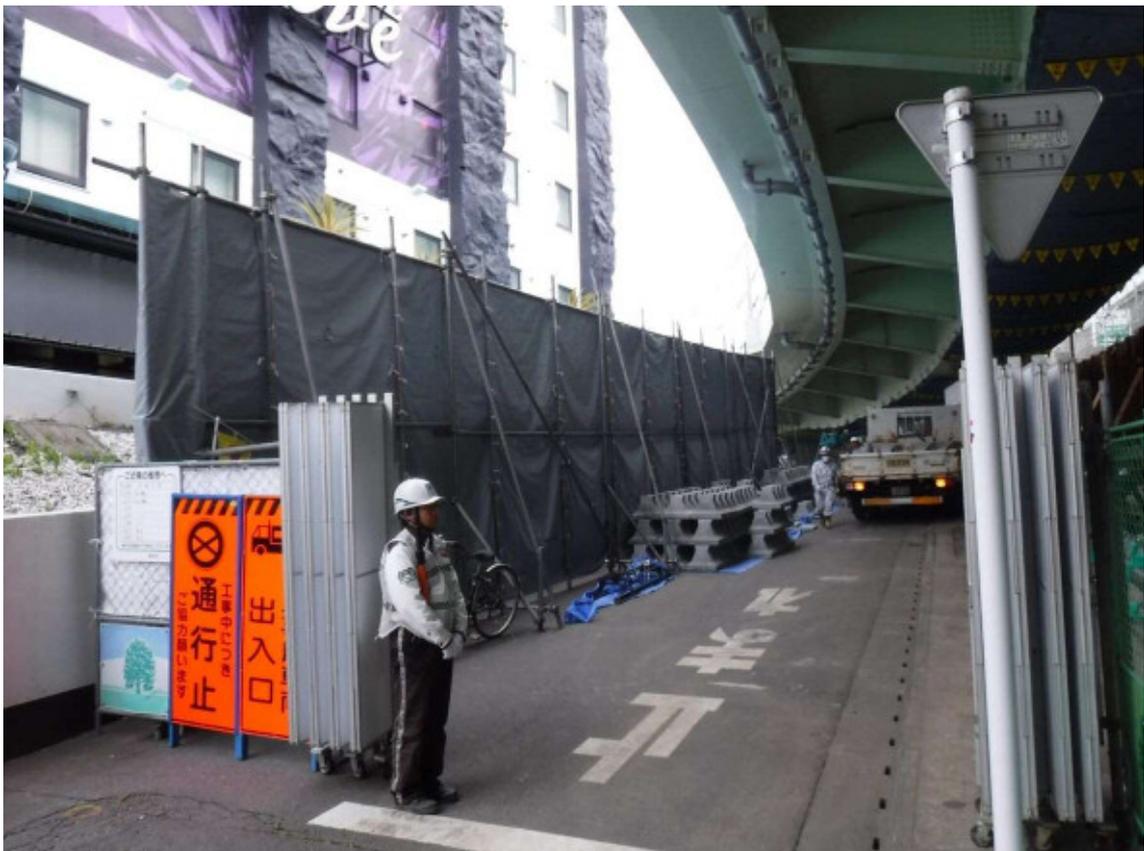
写真 2-2(4) 環境保全措置の実施状況（騒音対策）

防音シートの設置

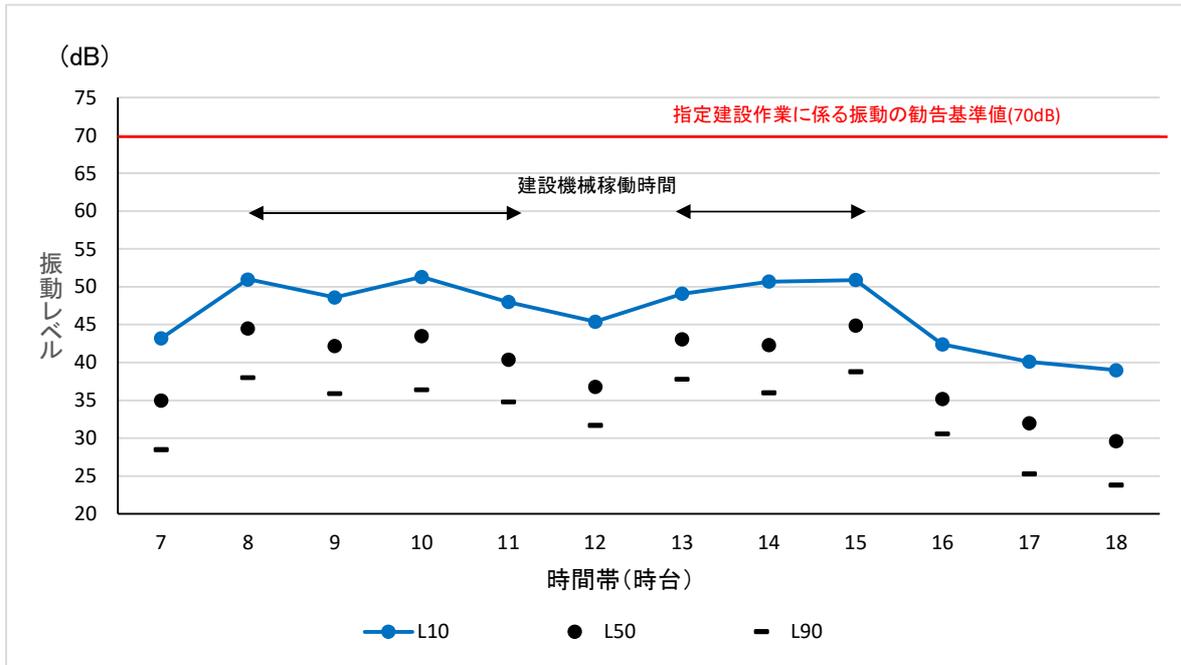
掘削工の建設機械稼働時の振動レベル (L_{10}) の最大値は、51dB であり、「東京都環境確保条例」で規定する指定建設作業に係る振動の勧告基準値 (70dB) を下回った。

道路用地境界における事後調査結果の振動レベル（L₁₀）の最大値は、表 3-8 に示すとおり 51dB であり、評価書の予測結果と事後調査結果を比較すると 8dB 下回った。

事後調査結果が予測結果を下回った要因は、振動抑制のための環境保全措置として建設機械の高負荷運転を極力避けるよう安全教育等を通じて周知したこと等によるものと考えられる。
