【事後調査の結果】

調查項目:水質汚濁

予測した事項 SS(浮遊物質量)の濃度

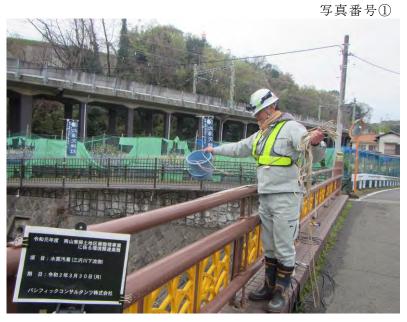
写真4-1 現地調査状況写真(三沢川下流側)

採水状況は写真 4-1 に示すとおりである。

撮影位置: 図4-1(p. 93)参照

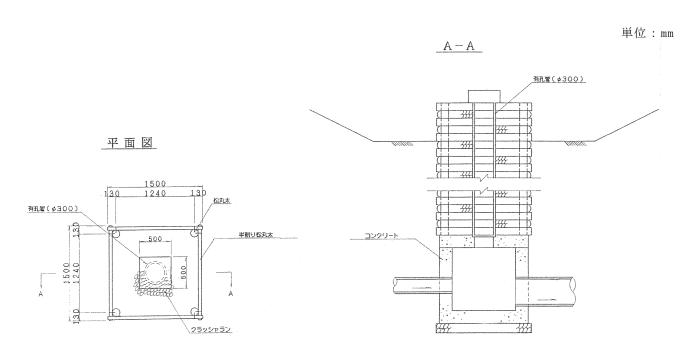
図 4-3 竪集水桝構造図

E 工区では、一時的に濁水を貯留させる仮設調整池を設置した。仮設調整池の中には、図 4-3 に示す竪集水枡を設置し濁水を砕石フィルター(クラッシャラン)によりろ過し、三沢川に放流した(写真 $4-3(3)\sim(4)$ 参照)。

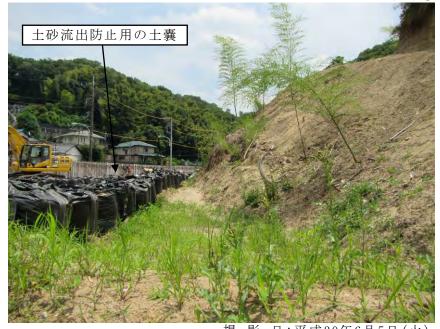
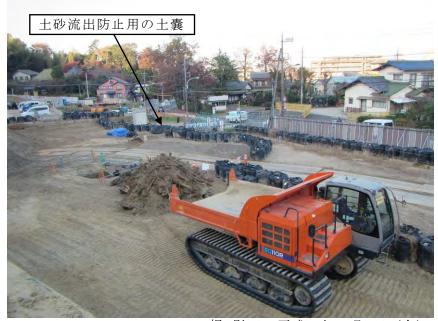
写真4-2(1) 土砂流出防止用土嚢の設置状況(平成30年度)

雨水流出防止対策については、工事区域内で土砂が流出する可能性がある箇所の下流側に、 適宜土砂流出防止用の土嚢を設置した(写真 4-2(1)~(2)参照)。

評価書記載事項	実施状況
・土砂の流出を防ぐために必要に応じて計画区域周辺部に土砂流出防止柵を設置する。	・土砂が流出する可能性がある箇所の流下側に、 適宜、土砂流出防止用の土嚢を設置している (写真4-2(1)~(2)参照)。
・浸透した雨水については、有孔管の周囲に砕石を敷き詰めた暗渠排水管を谷戸の谷底等に埋設する。	・平成30年度の谷戸の工事個所では、過年度に埋設した暗渠排水管により、適切に排水している。 令和元年度では、雨水が集水しやすい盛土部となる谷戸の谷底に、有孔管の周囲に砕石を敷き詰めた暗渠排水管を埋設した(写真4-5参照)。
・既設雨水管等に接続する際には、その手前に仮設沈砂池を設ける。	・計画区域からの排水を既設雨水管等に接続する際には、その手前に仮設調整池及び本設調整池を設けた(写真4-3(1)~(8)、写真4-4(1)~(4)参照)。

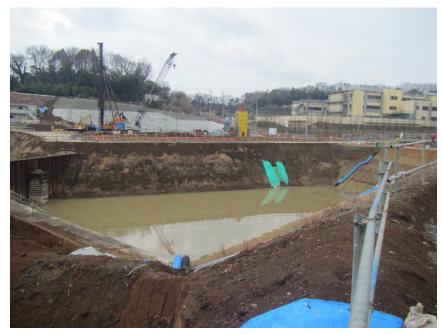
写真4-3(1) 仮設調整池の設置状況(平成30年度)

A 工区では地下浸透型の仮設調整池を設置した(写真 4-3(1) ~ (2) 参照)。

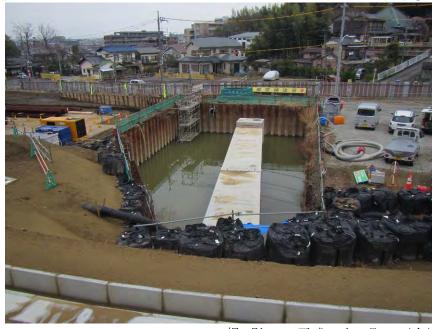
写真4-3(5) 仮設調整池の設置状況(平成30年度)

F 工区では一時的濁水を貯留させる仮設調整池を設置し、上澄みを三沢川に放流した(写真 4-3(5)~(8)参照)。

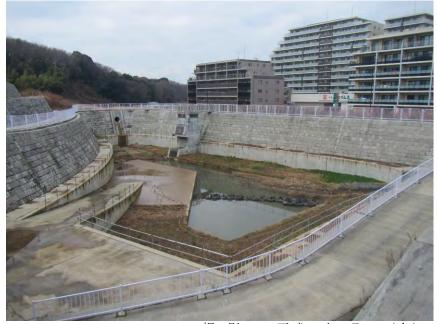
写真4-4(1) 本設調整池の設置状況(平成30年度)

また、本設調整池をC工区とE工区に設置した(写真4-4(1)~(4)参照)。

降雨時 1 回目の調査時における、浮遊物質量(SS)は、仮設調整池(E 工区)の放流口で260mg/L、仮設調整池(F 工区 1)の放流口で53mg/L、本設調整池(第 1)の放流口で300mg/L、本設調整池(第 2)の放流口で37mg/L、であった。仮設調整池(A 工区)及び仮設調整池(F 工区 2)は、地下浸透のため排水の放流はなかった。なお、仮設調整池(E 工区)では、工事箇所に溜まった濁水を仮設調整池(E 工区)にくみ上げながら、掘削作業を行ったため浮遊物質量(SS)が高くなったと考えられる。また、本設調整池(第 1)では、仮設調整池内で浚渫作業を行っていたため浮遊物質量(SS)が高くなったと考えられる。

降雨時 1 回目の調査時における、浮遊物質量(SS)は、仮設調整池(E 工区)の放流口で 42mg/L、仮設調整池(F 工区 1)の放流口で 2mg/L、本設調整池(第 1)の放流口で 240mg/L、本設調整池(第 2)の放流口で 180mg/L であった。仮設調整池(A 工区)及び仮設調整池(F 工区 2)は、地下浸透のため排水の放流はなかった。なお、本設調整池で浮遊物質量(SS)が高かったことから、本設調整池の機能を回復させるため、浚渫を実施した。

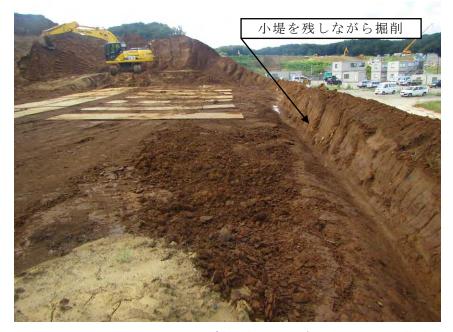
写真4-6(1) 切土面の小堤設置状況(平成30年度)

表4-8(2) 環境保全のための措置の実施状況(切盛土工事実施中)		
評価書記載事項	実施状況	
・切土工事に際しては、濁水及び土砂が計画区域外に流出しないようにするため、切土面の外周に小堤を残しながら作業を進める。	・切土工事に際しては、濁水及び土砂が計画 区域外に流出しないようにするため、切土 面の外周に小堤を残しながら掘削作業を進 めた(写真4-6(1)~(2)参照)。	
・盛土工事に際しては、防災土堰堤内の仮設調整池の容量を確保しつつ盛土を行い、濁水の計画区域外への流出を防止する。	・盛土工事に際しては、防災土堰堤を設けるなど、濁水が計画区域外に流出しないよう対策を行った。また、土工事に際しては、宅地造成規制法の許可内容に従い、造成範囲の降雨に対応する仮設調整池を設けた(写真4-3(1)~(8)参照)。なお、濁水流出防止対策を強化している事項として、仮設調整池の構造を地下浸透型に改良し、極力計画区域外への濁水の排水を防止した。	
・盛土部は 30~50cm 毎に転圧し、成形面は再度転圧して平滑化を図ることにより濁水の発生を防止する。	・盛土部は30~50cm毎に転圧し、成形面は再度転圧して平滑化を図ることにより濁水の発生を防止した。また、素掘側溝、素掘り枡を設置して、雨水を仮設調整池に導き、濁水の流出を防止した(写真4-7(1)~(2)参照)。	
・法面の形成後は早期に芝張り等を行い、法面保護を行う。	・法面の形成の進捗に合わせ、早期に植生シート等により、法面保護を行った(写真4-8(1)~(2)参照)。

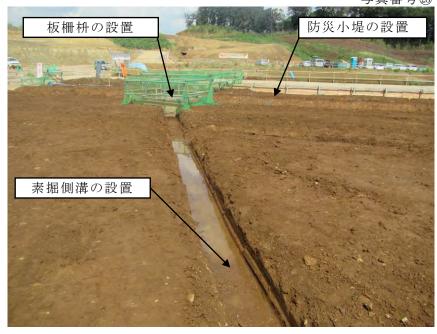
写真4-9(1) 防災小堤の設置、素掘側溝等の設置状況(切盛土完了後)(平成30年度)

実施状況
・濁水の流出を防止するために、F工区の切
盛土工事完了箇所ののり面上部に、防災小
堤または、防災小堤を兼ねた宅地擁壁を設
置し、濁水の流出を極力防止した(写真4-9
参照)。(写真4-9(1)~(2)参照)。
・平成30年度に切盛土工事が完了した箇所
は、濁水の流出を極力防止するため、素掘
側溝、板柵水路及び板柵枡(沈砂スペース)
を設置して、雨水を仮設調整池に導水した
(写真4-9(1)参照)。令和元年度に切盛土工
事が完了した箇所は、速やかに完成宅地と
して引き渡した。
・設置した素掘側溝、板柵水路、板柵枡につ
いては、その機能を維持するため、定期的
に施設点検をしている。
