## 事後調査の結果

調査項目（生物・生態系：鳥類）

岸壁工事、ヤード工事及び道路工事に伴う鳥類相の変化の内容及びその程度

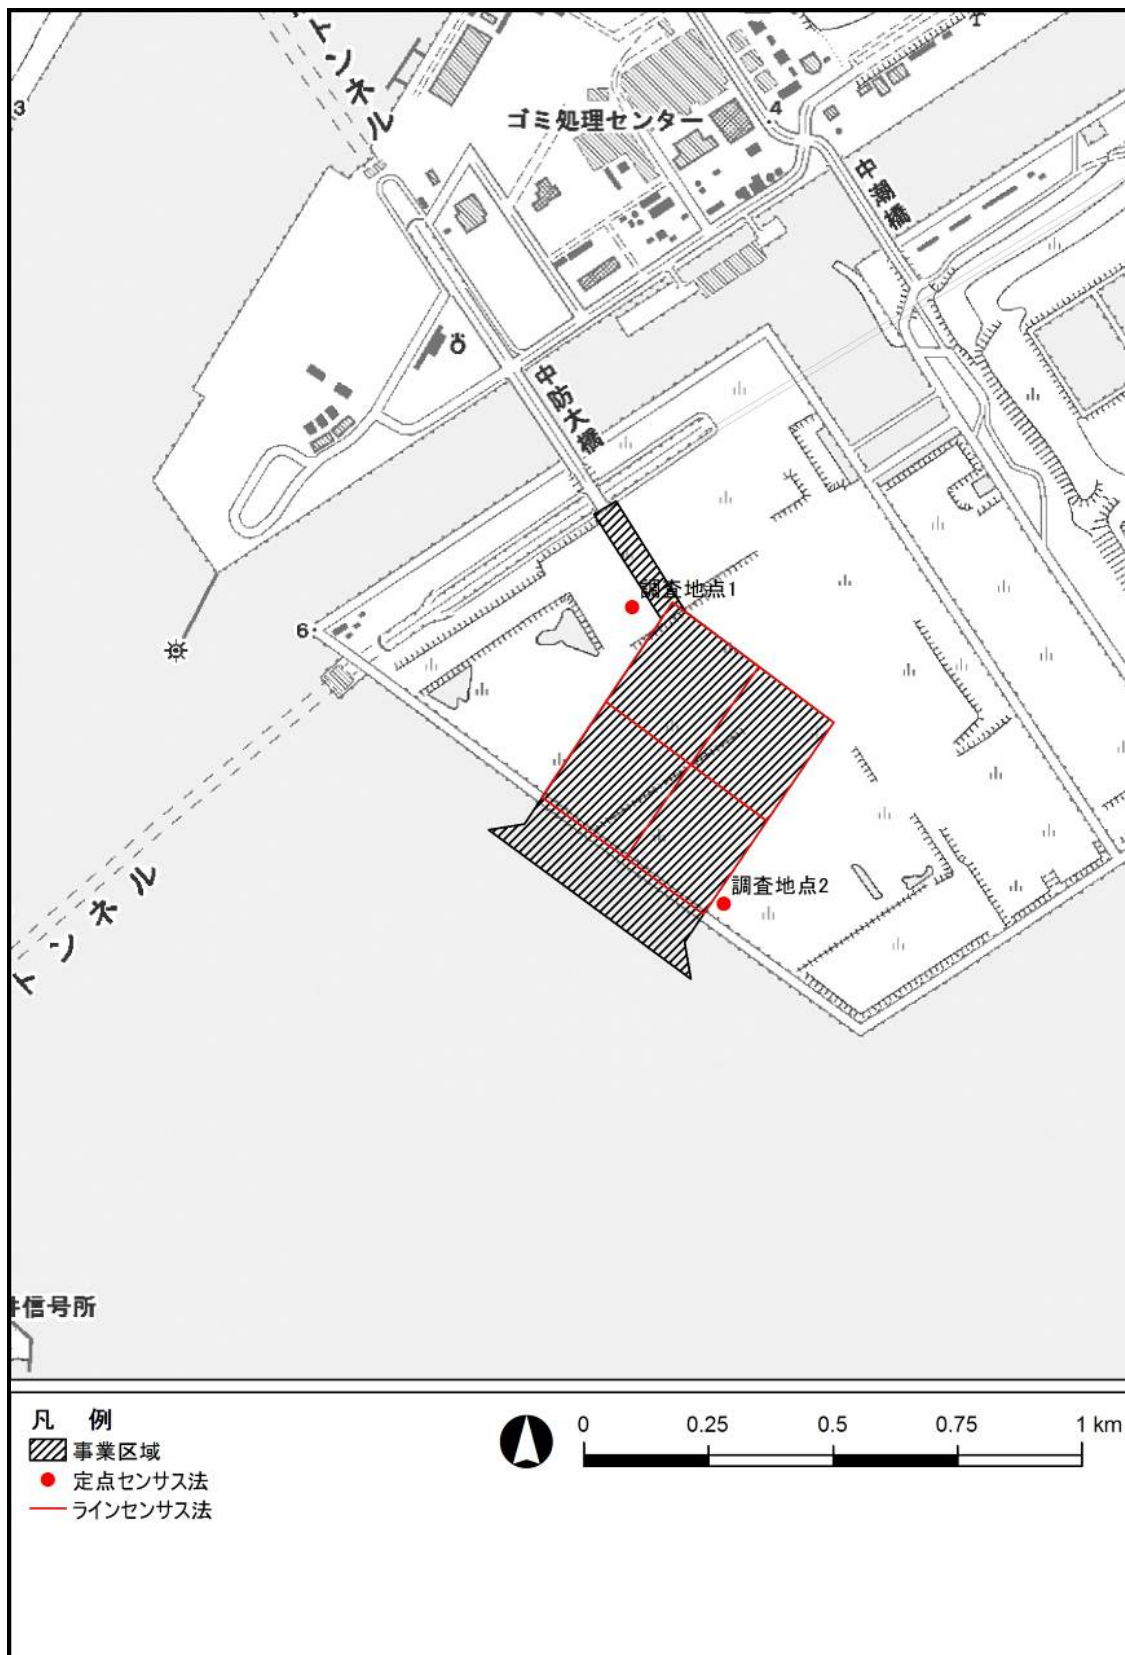
図3-1 調査範囲

調査地域は、図3-1に示す事業区域の陸域及び事業区域前面の水域とした。

図3-1に示す事業区域内及び事業区域周辺の2地点並びに事業区域内のラインで行った。また、定点センサス調査及びラインセンサス調査では観察できない場所、時間帯について、事業区域内を任意に踏査して補足調査を行った。

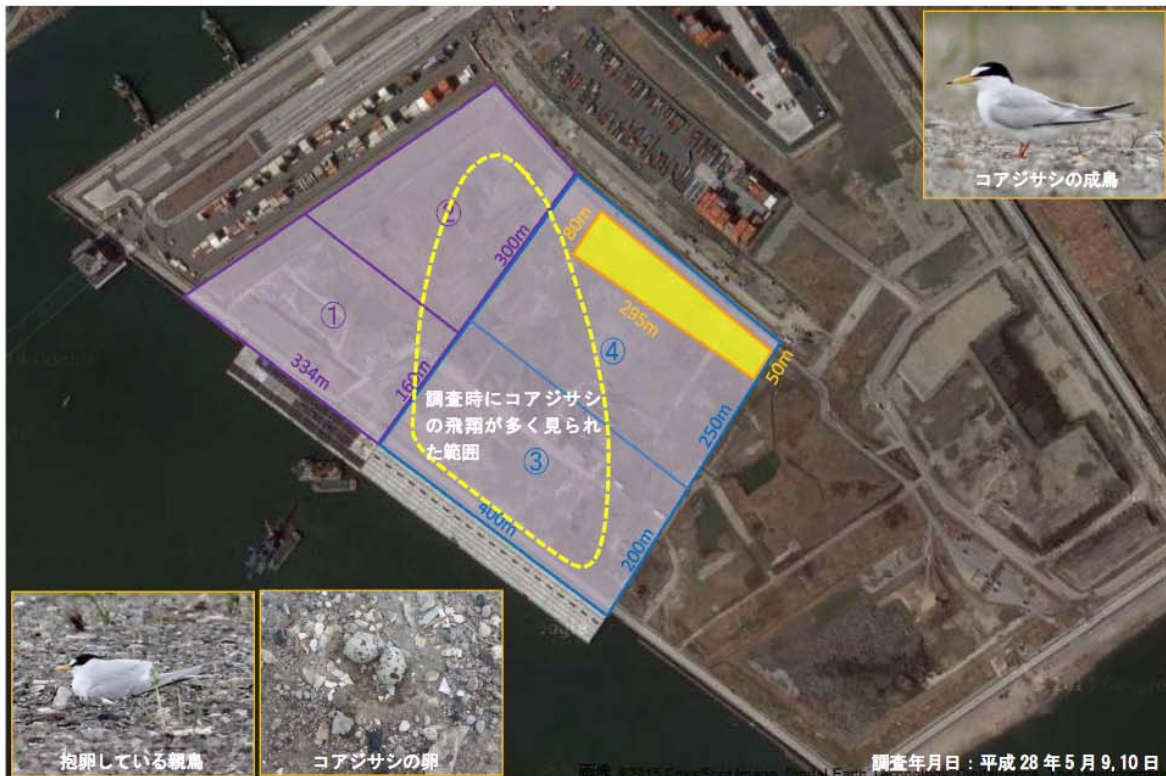
写真3-2(1) 営巣地への立ち入り時の注意点に関するパンフレット

なお、春季に、コアジサシが造成地の一部を繁殖地として利用する様子が確認されたため、写真3-2に示すとおり営巣地への立ち入り時の注意点及び営巣地周辺の工事における注意点をまとめ、パンフレット等により施工業者に周知するとともに、コアジサシの営巣・抱卵シーズンにおける対応を講じた。また、当該箇所の工事の再開は夏季調査によりコアジサシの巣立ちを確認した後に行った。
