5.3 評価書提出後の手続等の経過

6. 環境保全のための措置の実施状況

環境保全措置のための措置の実施状況は、表 6.1(1)～(14)及び写真 6-1～22 に示すとおりである。

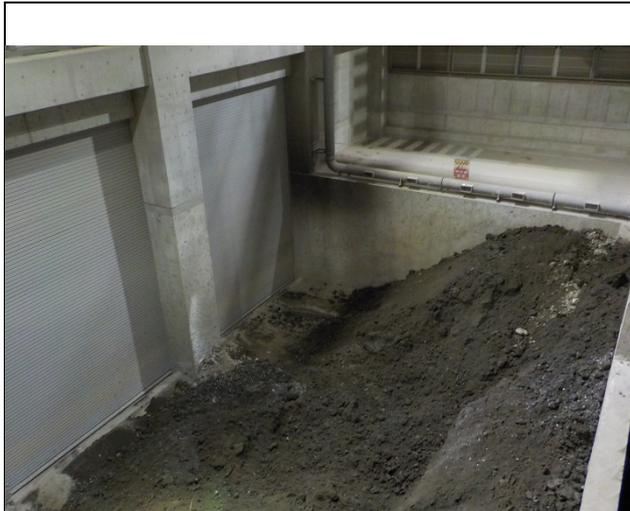
写真 6-1 屋内保管

環境保全のための措置	実施状況
施設に関する保全のための措置	埋設廃棄物等の受入れ及び保管は屋内で行う。	埋設廃棄物等の受入れ及び保管は基本的に屋内で行われている。（写真 6-1）（写真 6-2） 一部屋外での受入れについては、以下のとおりである。 屋外にある洗浄施設②は、施設の周囲三方をコンクリート壁で囲み、飛散防止を図っている。また、受入れ物は、含水率の高い汚泥であり、大気中への飛散の可能性は低い。（写真 6-3） 受入れ場所が不足していたため、北側の付属棟 1 で汚染土壌の受入れを平成 29 年 12 月より行っているが、受入れる物として大気中への拡散の恐れがあるような第一種特定物質や水銀を含む汚染土壌は扱わないこととしている。また、施設の周囲三方をコンクリート壁で囲んだ屋根付きのヤードで受入れを行い、清掃車（スイーパー）で常時、粉じんを清掃することで、大気中への飛散を防止している。（写真 6-4）（写真 6-5）
	受入れ施設は、密閉化を原則とし、外部との開口部分は必要最小限にとどめる。	建屋内の受入れ施設は、受入れ時のみシャッターを開き、受入れを行うことで、外部との開口部分は必要最小限としている。建屋外の受入れ施設は、外部への飛散を抑えるため、屋根付きの施設の周囲三方をコンクリート壁で囲み、飛散防止を図っている。（写真 6-2）（写真 6-4）
	排出事業所の排出予定をもとに処理計画及び出荷計画を立てる。	処理計画及び出荷計画の策定の際には、排出事業所の排出予定をもとに、場内での保管量及び処理量に無理が無いよう処理計画及び出荷計画を立てている。
	廃棄物等の受入時には、マニフェスト及び汚染土壌管理票により事前情報との相違がないことを確認し受入状況を記録する。	廃棄物等の受入時には、初回受入れ前に事前情報をもらい処理工程を計画する。その後の受入れの際にはマニフェスト及び汚染土壌管理票により事前情報との相違がないことを確認し受入状況を記録している。（写真 6-6）

環境保全のための措置	実施状況
埋設廃棄物等の受入れ及び保管は屋内で行う。	埋設廃棄物等の受入れ及び保管は基本的に屋内で行われている。(写真 6-1) (写真 6-2)一部屋外での受入れについては、以下のとおりである。 屋外にある洗浄施設②は、施設の周囲三方をコンクリート壁で囲み、飛散防止を図っている。(写真 6-3) 受入れ場所が不足していたため、北側の付属棟 1 で汚染土壌の受入れを平成 29 年 12 月より行っている。施設の周囲三方をコンクリート壁で囲んだ屋根付きのヤードで受入れを行い、飛散防止を図っている。また、場内の巡回を行い、悪臭の発生がないか直接確認している。(写真 6-4)
受入れ施設は、密閉化を原則とし、外部との開口部分は必要最小限にとどめる。	建屋内の受入れ施設は、受入れ時のみシャッターを開き、受入れを行うことで、外部との開口部分は必要最小限としている。建屋外の受入れ施設は、外部への飛散を抑えるため、屋根付き施設の周囲三方をコンクリート壁で囲み、臭気の拡散防止に努めている。(写真 6-2) (写真 6-4)
受入ピット、分級・破砕施設、洗浄施設、混合施設の原料保管ピットは、負圧管理し悪臭の漏洩防止に努める。	悪臭の発生が認められる受入物については、負圧管理された建屋内にある分級・破砕施設、洗浄施設①、混合施設及び原料保管ピットにて受入れ及び処理を行い、悪臭の漏洩防止に努めている。(写真 6-8)
負圧管理により吸引した空気は、バグフィルター及び活性炭吸着塔により処理して大気中に放出する。	負圧管理により吸引した空気は、バグフィルター及び活性炭吸着塔により処理して大気中に放出している。(写真 6-9)
負圧管理の状態が極力保たれるように、2 階の搬入車両の出入り口には高速電動シャッターを設置するとともに、風の吹き抜け防止のため入口側シャッターと出口側シャッターが同時開放されない設備構成とする。	搬入は北側シャッターでのみ行い、西側シャッターは利用しないため搬入時に同時開放することは基本的にない。必要に応じて西側シャッターを開放する際は、北側シャッターを閉めるよう配慮している。

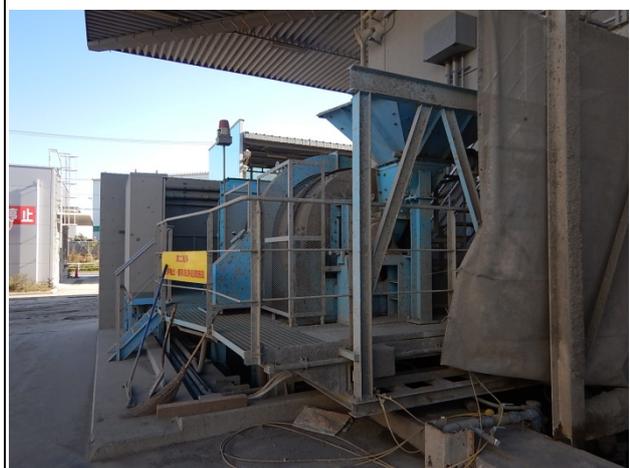
写真 6-3 洗浄施設②

環境保全のための措置	実施状況
分級破碎施設、洗浄施設、混合施設は屋内に設置する。	分級破碎施設、洗浄施設①、混合施設は屋内に設置されている。洗浄施設②は屋外に設置されているが、建屋及びコンクリート壁で周囲を囲む位置に配置しており、騒音・振動の周囲への影響を抑えている。（写真 6-3）
北側敷地境界の 1 階の搬出車両出入り口付近に高さ 2 m の遮音壁を設置する。	北側敷地境界の搬出車両出入り口付近に高さ 2 m の遮音壁を設置している。
建屋の壁面のうち 1 階部はコンクリート造、2 階部はサンドイッチパネル造、屋根を二重の折板鋼板とし、十分な透過損失の得られる部材を使用する。	建屋の壁面のうち 1 階部はコンクリート造、2 階部はサンドイッチパネル造、屋根を二重の折板鋼板とし、十分な透過損失の得られる部材を使用している。
2 階の搬入車両の出入り口には高速電動シャッターを設置し、出入り時以外は閉める。	搬出入口には高速電動シャッターを設置し、出入り時以外は閉めている。（写真 6-2）
設備機器に異音や異常な振動がある場合は、直ちに停止し点検もしくは修理を行う。	設備機器に異音や異常な振動がある場合は、直ちに停止し点検もしくは修理を行う。作業機械や運搬車両を適切に誘導し、徐行を徹底させることで走行に伴う騒音・振動を抑制している。
1 階の搬出車両出入り口は、出入りするとき以外はシャッターを閉める。	建屋の出入口は、出入りするとき以外はシャッターを閉めている。（写真 6-2）
事後調査結果を踏まえ、必要に応じて設備機器に対する防音対策を検討する。	目標値は守られており、現在のところ追加の防音対策は検討していない。
北西側に設置する送風機は敷地境界に近いことから鋼板及びグラスウールを用いた防音室内に設置し、敷地外への騒音対策を行う。	北西側に設置した送風機は敷地境界に近いことから鋼板及びグラスウールを用いた防音室内に設置した。（写真 6-9）
北側敷地境界及び西側敷地境界の一部には、遮音効果の高いコンクリート壁もしくは遮音スチール壁を設置する。	北側敷地境界及び西側敷地境界の一部には、遮音効果の高いコンクリート壁及び遮音スチール壁を設置した。

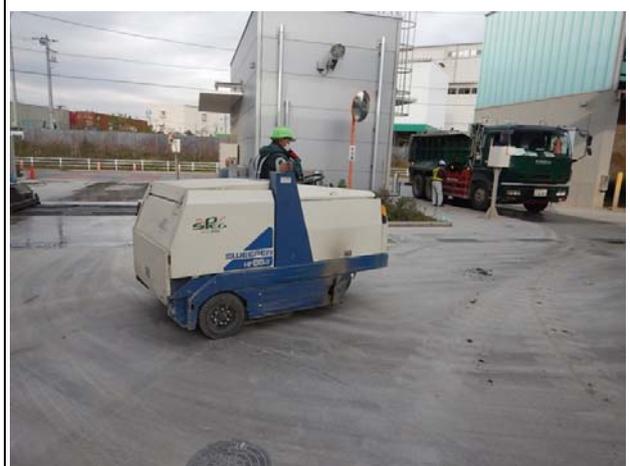
写真 6-5 場内清掃

環境保全のための措置	実施状況
廃棄物等の受入時には、マニフェスト及び汚染土壌管理票により事前情報との相違がないことを確認し受入状況を記録する。	廃棄物等の受入時には、マニフェスト及び汚染土壌管理票により事前情報との相違がないことを確認し受入状況を記録している。（写真 6-6）
日々の処理状況及び排水処理設備の運転状況等を記録し、処理計画に従った施設の運転管理を行う。	日々の処理状況及び排水処理設備の運転状況等を記録し、処理計画に従った施設の運転管理を行っている。
敷地内の搬出入車両の通行路面上に飛散する土壌の清掃に努める。	敷地内の搬出入車両の通行路面上に飛散する土壌の清掃に努めている。（写真 6-5）

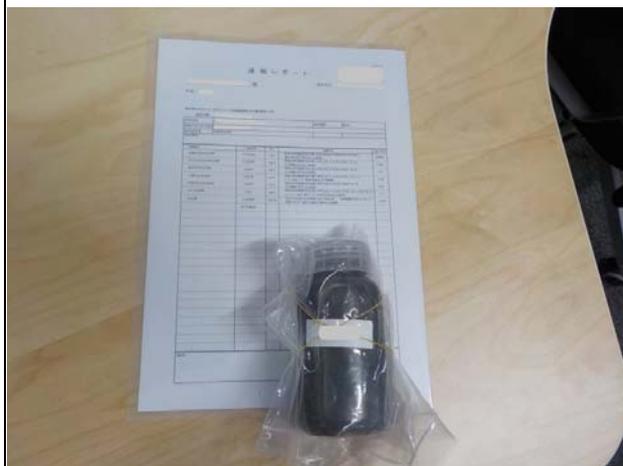
写真 6-6 事前情報

環境保全のための措置	実施状況
<p>自主管理目標を達成するため、埋設廃棄物等の受け入れ判断は、事前情報（廃棄物の種類・量、汚染土壌の調査結果等）及びサンプルを入手し、必要に応じて検査・分析を行い、受入可否を判断する。</p>	<p>自主管理目標を達成するため、埋設廃棄物等の受け入れ判断は、事前情報（廃棄物の種類・量、汚染土壌の調査結果等）及びサンプルを入手し、必要に応じて検査・分析を行い、受入可否を判断している。</p> <p>（自主管理目標：汚染土壌の処理業に関するガイドライン（改訂第2.1版）表2.2.1-5 大気有害物質と許容限度）（写真6-6）（写真6-7）</p>
<p>分級・破碎施設、洗浄施設、混合施設及び原料保管ピットは、負圧管理された建屋内に設置し有害物質の漏洩防止に努める。</p>	<p>有害物質の管理が必要な受入物については、負圧管理された建屋内にある分級・破碎施設、洗浄施設①、混合施設及び原料保管ピットにて受入れ及び処理を行い、有害物質の漏洩防止に努めている。（写真6-8）</p>
<p>負圧管理により吸引した空気は、バグフィルター及び活性炭吸着塔により処理して大気中に放出する。また、バグフィルター及び活性炭吸着塔の性能の維持管理に努める。</p>	<p>負圧管理により吸引した空気は、バグフィルター及び活性炭吸着塔により処理して大気中に放出している。また、中央監視装置で吸引性能のモニタリングをしており、バグフィルター及び活性炭吸着塔の吸引性能が落ちた際は、速やかに交換が行えるようにしている。（写真6-8）（写真6-9）</p>
<p>負圧管理の状態が極力保たれるように、2階の搬入車両の出入り口には高速電動シャッターを設置するとともに、風の吹き抜け防止のため入口側シャッターと出口側シャッターが同時開放されない設備構成とする。</p>	<p>搬入は北側シャッターでのみ行い、西側シャッターは利用しないため搬入時に同時開放することは基本的でない。必要に応じて西側シャッターを開放する際は、北側シャッターを閉めるよう配慮している。</p>
<p>施設内を走行する搬出入車両等については、アイドリングストップの励行に努め、車両が特定の時間に集中しないよう適正な運行管理を実施する。</p>	<p>施設内を走行する搬出入車両等については、アイドリングストップの励行に努め、車両が特定の時間に集中しないよう、事前に運送会社と時間調整を行い、適正な運行管理を実施している。</p>

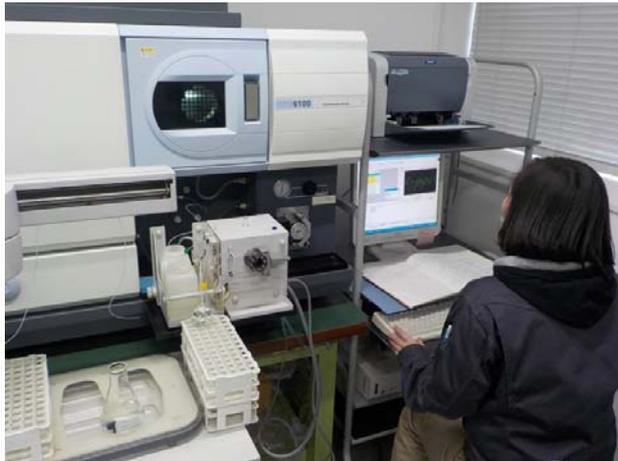
写真 6-7 廃棄物等の検査・分析

事故時には「水質汚濁防止法」、「土壌汚染対策法」及び「環境確保条例」に基づき、有害物質等を含む水が、公共用水域に排出、又は地下に浸透し、人の健康又は生活環境に係る被害を生ずるおそれのあるときは、直ちに、有害物質等を含む水の排出又は浸透の防止措置を講ずるとともに、速やかにその事故の状況及び講じた措置の概要を都知事に届け出るものとする。	施設の稼働開始以降（平成 29 年 6 月 1 日～）、届け出る事象は発生していない。
廃棄物等の受け入れ判断は、事前情報（廃棄物種類・量、汚染土壌の調査結果等）及びサンプルを入手し、必要に応じて検査・分析を行い、受入可否を判断する。	廃棄物等の受け入れ判断は、事前情報（廃棄物の種類・量、汚染土壌の調査結果等）及びサンプルを入手し、必要に応じて検査・分析を行い、受入可否を判断している。(写真 6-6) (写真 6-7)

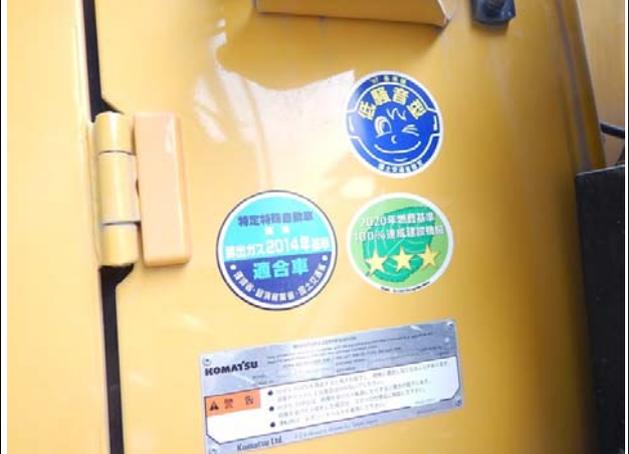
写真 6-10 低公害業務車両

環境保全のための措置	実施状況
搬出入車両に関する保全のための措置	搬出入車両は規制速度を遵守する。	搬出入車両の規制速度は遵守されている。
	走行ルートは一方に偏らず分散して搬出入を行う。	必要に応じて走行ルートを調整し、一方に偏らず分散して搬出入を行っている。
	搬出入車両及び業務用車両は、低燃費、低排出ガスの車両を採用する。	搬出入車両及び業務用車両は、低燃費、低排出ガスの車両を採用している。(尿素 SCR システム) (写真 6-10) (写真 6-11)
	搬出入車両はすべて事前に登録し、登録車以外の車両は入場させない。	搬出入車両はすべて事前に登録し、登録情報を入力した I C カードを各社に配布し、入場時にチェックすることで登録車以外の車両を制限している。
	搬出入車両の運転者（協力会社を含めて全員）に対しては、事前に安全運転教育を実施し、規制速度の遵守、アイドリングストップの遵守、空ぶかしの禁止及びエコ運転を周知する。	搬出入車両の運転者に対しては、事前に安全運転教育を実施し、規制速度の遵守、アイドリングストップの遵守、空ぶかしの禁止及びエコ運転を周知している。
	昼間の搬出入車両台数の集中を抑えるため、運行管理システムを用いて搬出入車両の集中及び渋滞を緩和し、最適な運行を管理する。	昼間の搬出入車両台数の集中を抑えるため、時間調整をすることで搬出入車両の集中及び渋滞を緩和し、運行を管理している。
	処理済物等の搬出にあたっては、搬出台数を分散させることや、スーパーエコタウン事業地内に立地している廃棄物処理・リサイクル施設の企業者へ搬出する。	処理済物等の搬出にあたっては、搬出台数を分散させることや、スーパーエコタウン事業地内に立地している廃棄物処理・リサイクル施設の企業者へ搬出している。

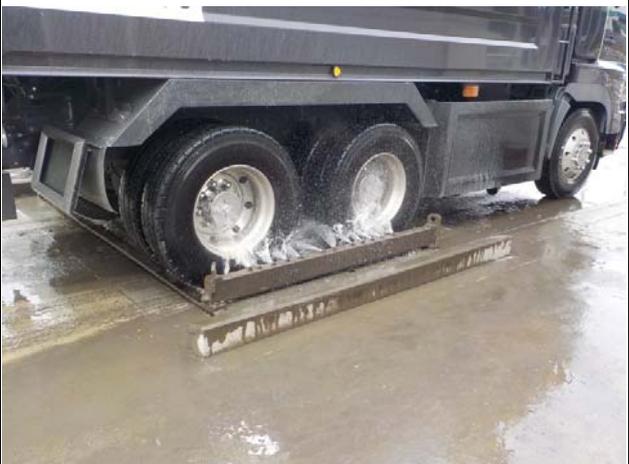
写真 6-12 洗車設備

搬入出車両の車体に付着した土壌や運搬物を、施設退出時に洗車装置で洗浄する。洗浄後の排水は、洗浄施設の排水槽に導入し、排水処理して再利用する。	搬入出車両の車体に付着した土壌や運搬物を、施設退出時に洗車装置で洗浄している。洗浄後の排水は、洗浄施設②の受入れピットに導入し、洗浄処理して再利用している。(写真 6-12)
廃棄物等の受け入れ判断は、事前情報 (廃棄物の種類・量、汚染土壌の調査結果等) 及びサンプルを入手し、必要に応じて検査・分析を行い、受入可否を判断する。	廃棄物等の受け入れ判断は、事前情報 (廃棄物の種類・量、汚染土壌の調査結果等) 及びサンプルを入手し、必要に応じて検査・分析を行い、受入可否を判断している。(写真 6-7)
廃棄物等の受入時には、マニフェスト及び汚染土壌管理票により事前情報との相違がないことを確認し受入状況を記録する。	廃棄物等の受入時には、初回受入れ前に事前情報をもらい処理工程を計画する。その後の受入れの際にはマニフェスト及び汚染土壌管理票により事前情報との相違がないことを確認し受入状況を記録している。(写真 6-6)
日々の処理状況及び脱臭設備の運転状況等を記録し、処理計画に従った施設の運転管理を行う。	日々の処理状況は日報に、脱臭設備の運転状況等は中央監視装置で記録し、処理計画に従った施設の運転管理を行っている。

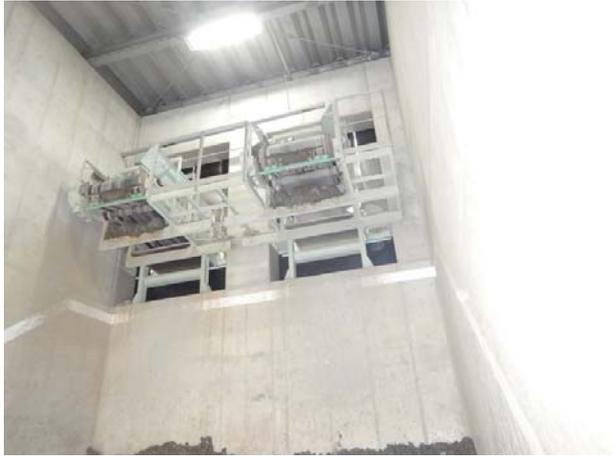
写真 6-13 付属棟 3

環境保全のための措置	実施状況
屋外に設置する洗浄施設②は、揮発性有害物質等に汚染された悪臭の対策を必要とする埋設廃棄物等の処理は行わず、受入れピット以外は密閉式とする。	屋外に設置した洗浄施設②及び付属棟 1 では揮発性有害物質等に汚染された、悪臭が発生する恐れのある土壌等は洗浄しないため、洗浄水を処理する水処理施設に悪臭の影響はない。
屋外に設置した水処理施設は、処理工程を密閉式とし、排出された脱水ケーキは負圧管理された建屋（付属棟 3）で保管する。	屋外に設置した水処理施設は、処理工程は一部開放式であるが、揮発性有害物質等に汚染された悪臭の対策を必要とする汚染土壌からの排水は取り扱っていないため影響はない。また、排出された脱水ケーキは負圧管理された建屋（付属棟 3）で保管している。（写真 6-13）
揮発性有害物質等に汚染された悪臭の対策を必要とする埋設廃棄物等を建屋内で処理した処理済物を付属棟へ運搬するときは密閉式トラックにより外気と接触させないこととする。	揮発性有害物質等に汚染された悪臭の対策を必要とする埋設廃棄物等を建屋内で処理した処理済物を付属棟へ運搬するときは密閉式トラックにより外気と接触させないようにしている。（写真 6-14）

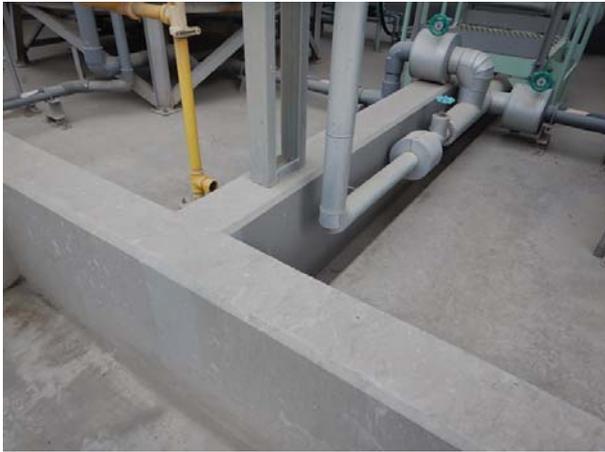
写真 6-15 防液提

環境保全のための措置	実施状況
洗浄施設に設置する原水槽、薬品反応槽、角型シクナー、汚泥濃縮槽などの各施設は、すべて防水加工した防液堤で囲まれた場所に設置する。	洗浄施設に設置する原水槽、薬品反応槽、角型シクナー、汚泥濃縮槽などの各施設は、すべて防水加工した防液堤で囲まれた場所に設置している。 (写真 6-15)
処理後の洗浄水を貯留するプラント用排水槽は、水密性の高いコンクリートを使用した塗膜防水とする。	処理後の洗浄水を貯留するプラント用排水槽は、水密性の高いコンクリートを使用した塗膜防水である。
プラント排水槽の防水性能を維持するため、定期的に漏水の点検を実施する。	プラント排水槽の防水性能を維持するため、定期的に漏水の点検を実施している。
敷地内の地表面の施工について、地下浸透は敷地の周囲に設ける緑地のみとし、それ以外は雨水等が地下浸透しない舗装とする。地下浸透しない舗装面の雨水処理については、今後、関係機関と協議を行ったうえで、適正に処理して放流する。	敷地内の地表面の施工について、地下浸透は敷地の周囲に設ける緑地のみとし、それ以外は雨水等が地下浸透しない舗装となっている。(写真 6-2) 地下浸透しない舗装面の雨水処理については、水処理施設で処理した後、下水道放流している。
搬入出車両の車体に付着した土壌や運搬物を、施設退出時に洗車装置で洗浄する。洗浄後の排水は、洗浄施設の排水槽に導入し、排水処理して洗浄水として再利用する。	搬入出車両の車体に付着した土壌や運搬物を、施設退出時に洗車装置で洗浄する。(写真 6-12) 洗浄後の排水は、洗浄施設の排水槽に導入し、排水処理して洗浄水として再利用している。
地下浸透による影響がないことを確認するため、敷地の四角に地下水の観測井戸を設置し、「汚染土壌処理業に関する省令」（平成 21 年 10 月 22 日 環境省令第 10 号）に基づき 3 ヶ月に 1 回の水質調査を行う。	地下浸透による影響がないことを確認するため、敷地の四角に地下水の観測井戸を設置し、「汚染土壌処理業に関する省令」（平成 21 年 10 月 22 日 環境省令第 10 号）に基づき 3 ヶ月に 1 回の水質調査を行っている。(写真 6-16)

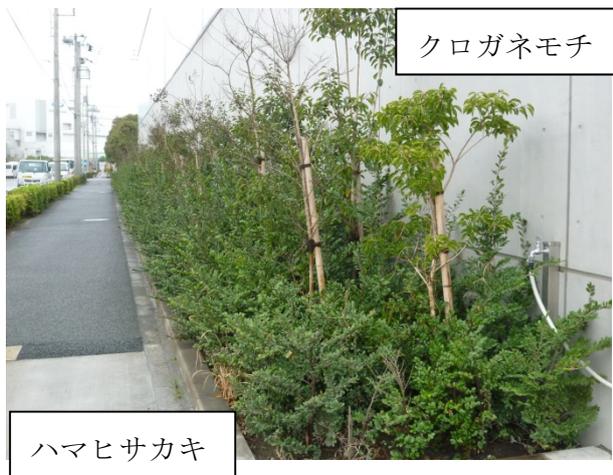
写真 6-17 植栽状況 (1)

環境保全のための措置	実施状況
地下構造物は、地盤面から G.L. -1 ～-4 m 程度の構造とする。	地下構造物は、地盤面から G.L. -1 ～-4 m 程度の構造である。
計画地内の緑化に努め、地下水への涵養を図る。	緑化面積は 1,273.53 m ² であり、外周部にクスノキ、マテバシイ、クロガネモチ、ハマヒサカキなどを植栽しており、地下水への涵養が図られている。（写真 6-17）（写真 6-18）
大田区「雨水流出抑制施設技術指針」に基づき、雨水流出抑制として、浸透施設及び貯留施設を設ける。	大田区「雨水流出抑制施設技術指針」に基づき、雨水流出抑制として、貯留施設を設けている。（写真 6-19）
敷地内の地表面の施工について、地下浸透は敷地の周囲に設ける緑地のみとし、それ以外は雨水等が地下浸透しない舗装とする。地下浸透しない舗装面の雨水処理については、今後、関係機関と協議を行ったうえで、適正に処理して放流する。	敷地内の地表面の施工について、地下浸透は敷地の周囲に設ける緑地のみとし、それ以外は雨水等が地下浸透しない舗装となっている。地下浸透しない舗装面の雨水処理については、水処理施設で処理した後、下水道放流している。（写真 6-2）
日々の処理状況及び排水処理設備の運転状況等を記録し、処理計画に従った施設の運転管理を行う。	日々の処理状況及び排水処理設備の運転状況等を記録し、処理計画に従った施設の運転管理が行われている。

環境保全のための措置	実施状況
施設の意匠、色彩及び形状を周辺施設と類似させることで、地域景観との調和を図る。	施設の意匠、色彩及び形状を周辺施設と類似させており、地域景観との調和は図られている。
敷地の外周部に緑地を設け、良好な景観形成を図る。	外周部にクスノキ、マテバシイ、クロガネモチ、ハマヒサカキを植栽し、良好な景観が形成されている。(p.11 写真 5.2-1) (写真 6-17) (写真 6-18)

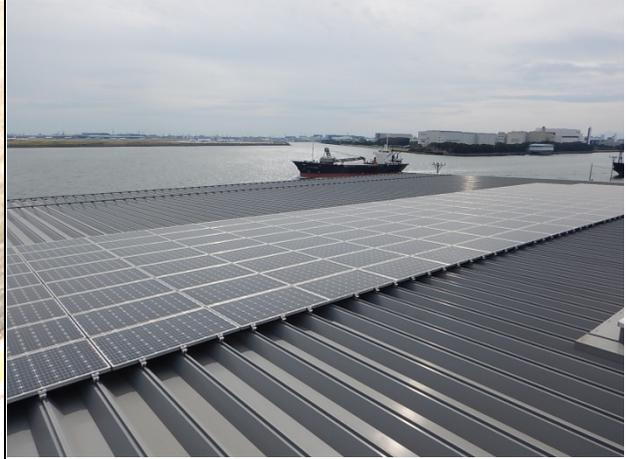
写真 6-20 太陽光パネル

環境保全のための措置	実施状況
屋上（北側）に太陽光発電パネル 50kW 程度を設置し、その電力は売電する。	屋上（北側）に太陽光発電パネル 49.5kW を設置し、その電力は施設の稼働用電力として使用している。（写真 6-20）
計画地内の緑化を推進し、二酸化炭素吸収量増加を図る。	敷地の周囲に植栽を施し、二酸化炭素吸収量の増加を図っている。（写真 6-17）（写真 6-18）
工場内、事務所内は、極力自然採光・自然換気として照明、換気の電力消費を抑える。また、外壁には断熱性能の高い ALC パネルや断熱材を使用することで、熱負荷の軽減を図り空調機の電力消費を抑える。	工場内、事務所内は、極力自然採光・自然換気として照明、換気の電力消費を抑えている。また、外壁には断熱性能の高い ALC パネルや断熱材を使用することで、熱負荷の軽減を図り空調機の電力消費を抑えている。
工場棟内及び街灯は LED 照明とする。	一般室内や廊下の照明は、高効率・高出力器具（Hf、LED 照明等）を主体とし、省エネルギー化を図っている。（写真 6-21）
設備機器は、最新の高効率機器を優先して採用する。	設備機器は、最新の高効率機器を優先して採用している。
搬出入車両および業務用車両は、低燃費、低排出ガスの車両を採用し、アイドリングストップ等のエコドライブを推進する。	搬出入車両および業務用車両は、低燃費、低排出ガスの車両を採用し、アイドリングストップ等のエコドライブを推進している。（写真 6-10）（写真 6-11）
稼働状況は中央制御室で一元管理し、効率的な施設稼働を行う。	稼働状況は中央操作室で一元管理し、効率的な施設稼働を行っている。（写真 6-22）
