## 7.7 景観

##### 1) 主要な景観の構成要素の改変の程度及びその改変による地域景観の特性の変化の程度

##### 2) 代表的な眺望地点からの眺望の変化の程度

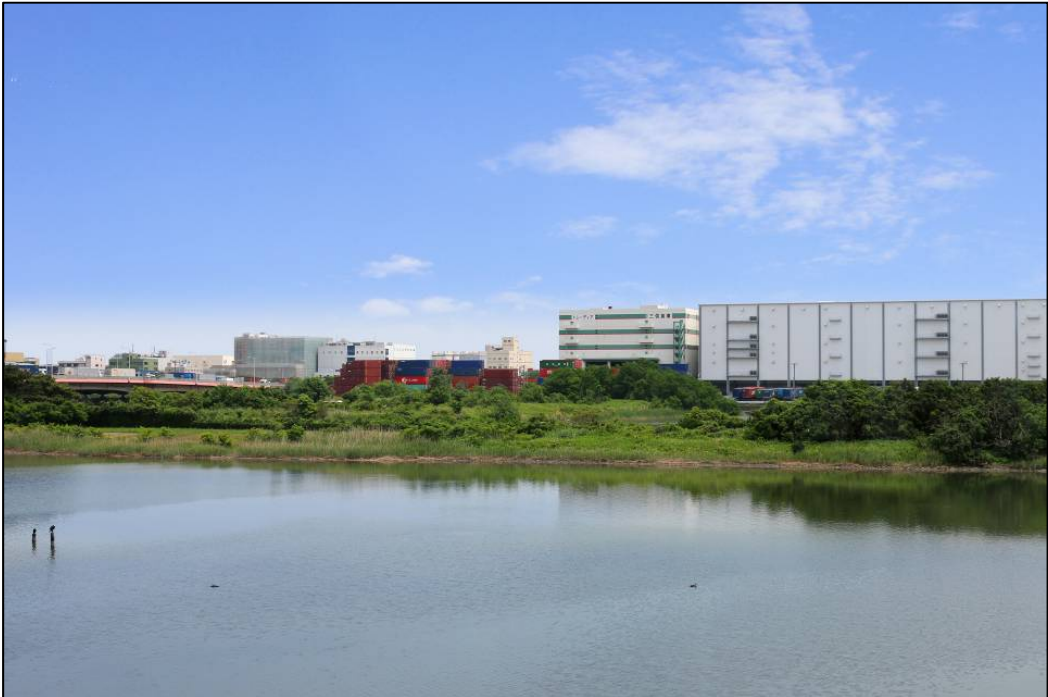
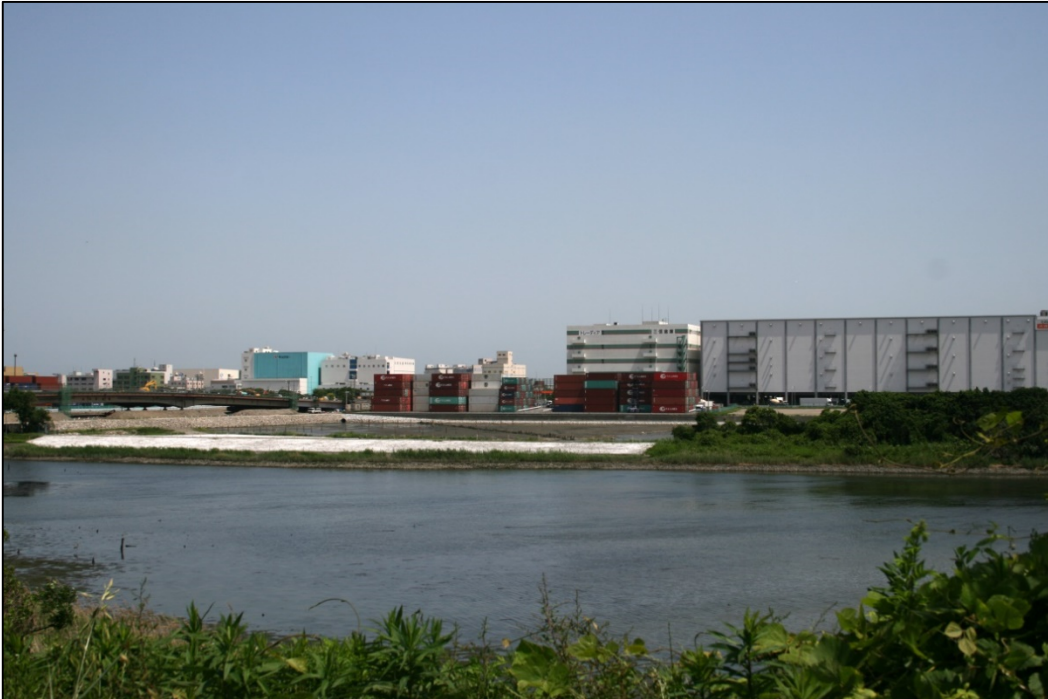
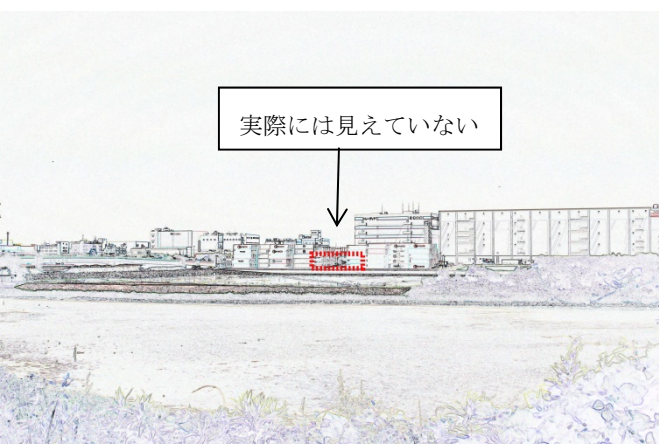
表 7.7-2 (1) 代表的な地点の眺望 (No.1 東京都野鳥公園ネイチャーセンター)

| <p>【予測結果】<br/>本施設は、写真中央付近の倉庫やコンテナ・シャープールの隙間からわずかに視認できるが、眺望に大きな変化はみられない。</p> <p>【事後調査の結果】<br/>本施設は、計画変更され建物高さが低くなり（－7.1m）視認できないため眺望に変化は見られない。</p> | |

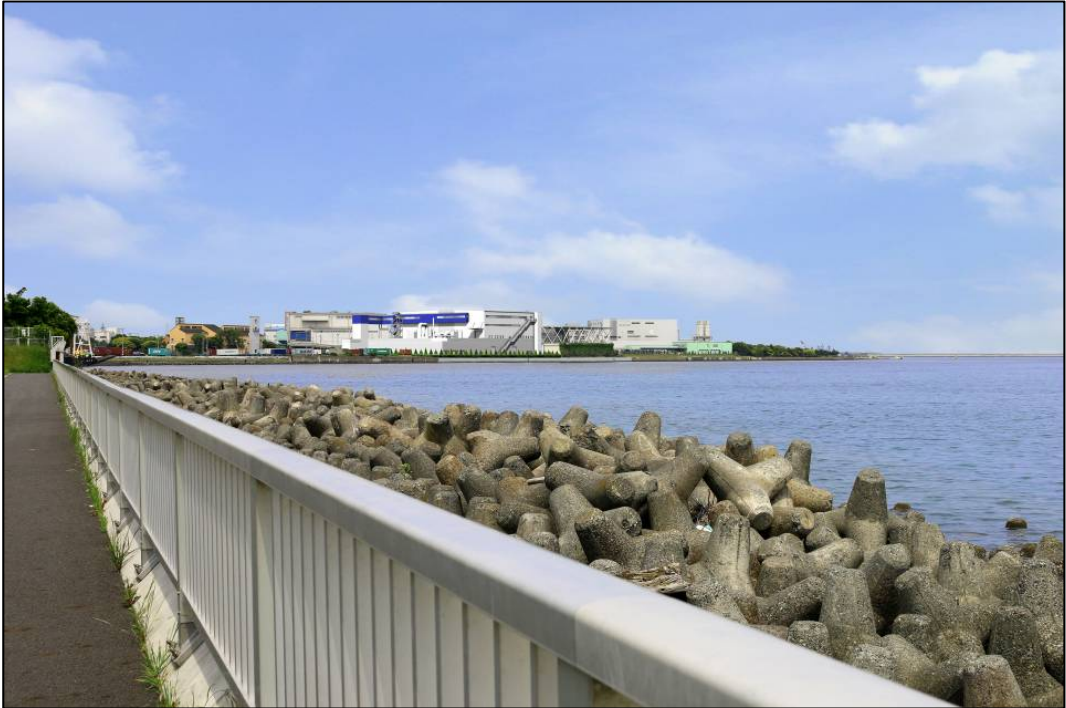
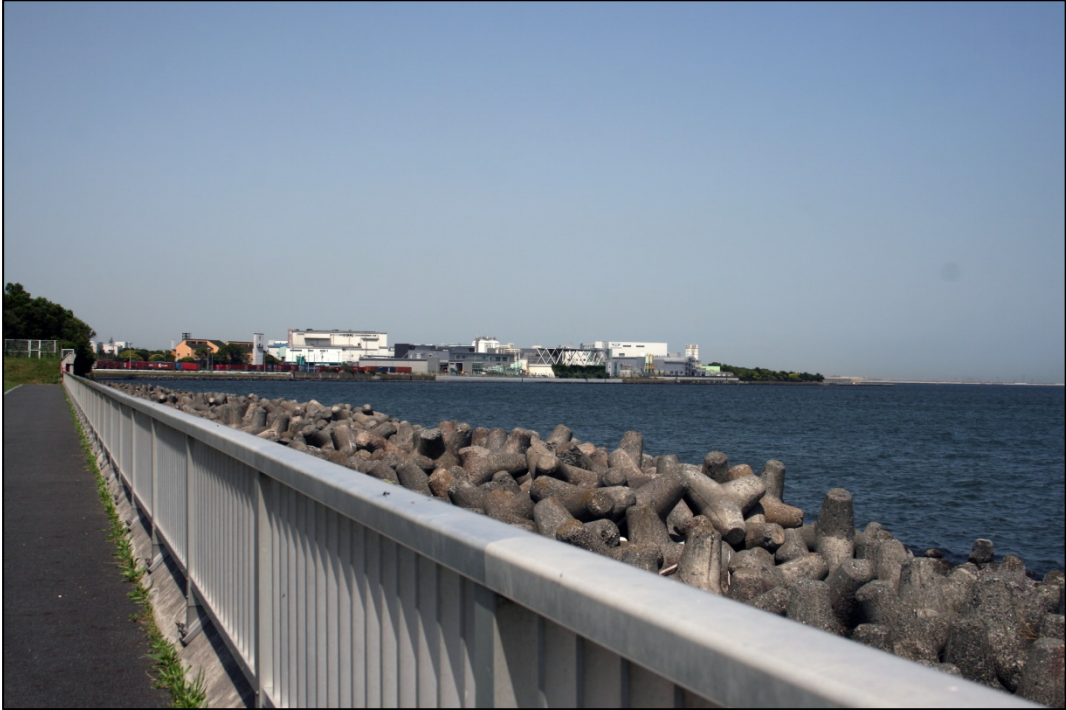
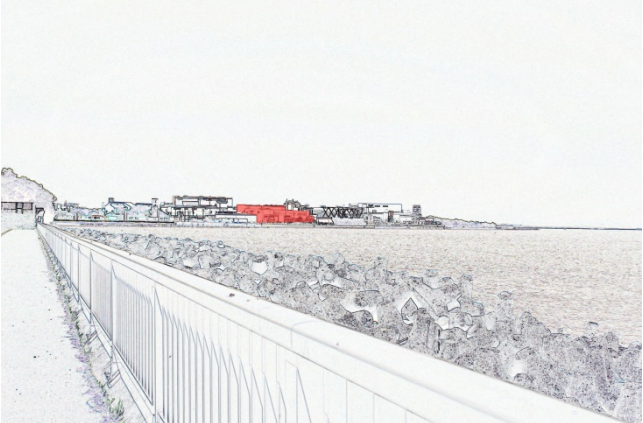
表 7.7-2 (2) 代表的な地点の眺望 (No.2 京浜島つばさ公園)

| <p><b>【予測結果】</b><br/> 写真の中央付近に本施設が視認できる。建物の形状及び色彩は周辺の建築物と類似しており、高さも同程度であるため、周辺の景観と調和が図られており、眺望に大きな変化はみられない。</p> <p><b>【事後調査の結果】</b><br/> 本施設は、計画変更され建物高さが低くなり、また当初のデザインよりも色調が周囲に溶け込むものになっており、眺望に大きな変化は見られない。工事完了後の景観は予測結果と概ね一致していた。</p> | |

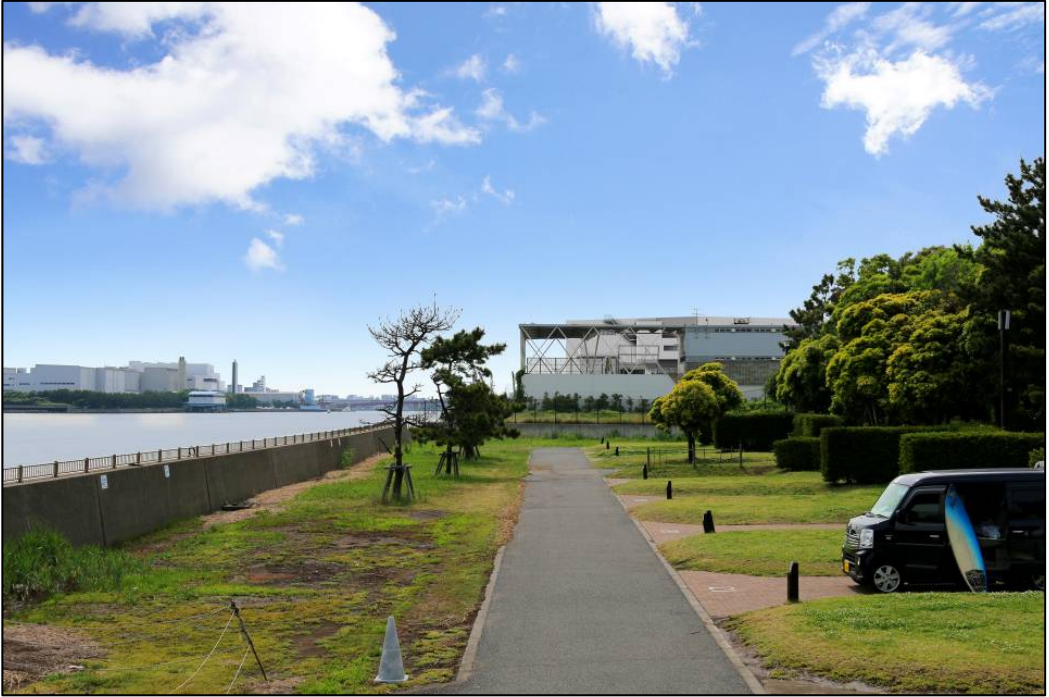
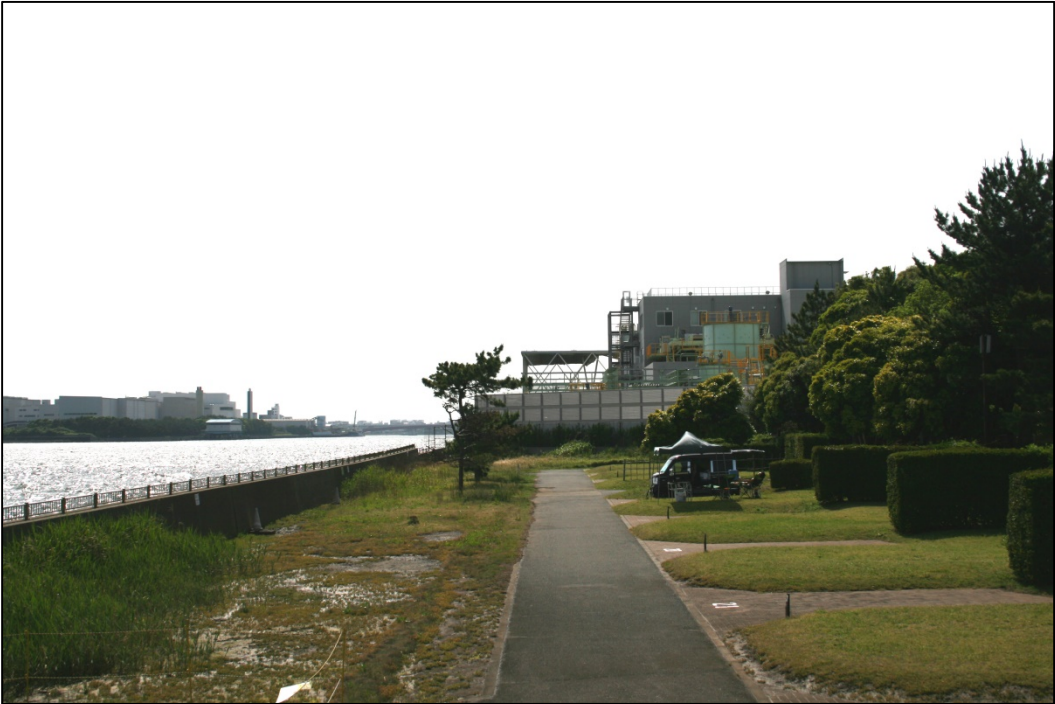
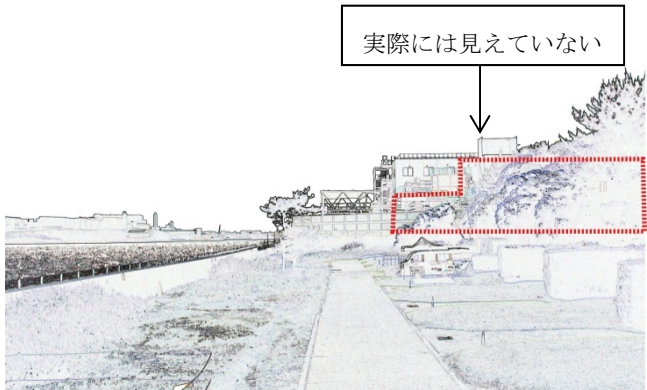
表 7.7-2 (3) 代表的な地点の眺望 (No.3 城南島海浜公園)

| <p>【予測結果】<br/>写真の中央付近の建築物の隙間から本施設が視認できる。本施設の形状及び色彩は、手前にある建築物と類似しており、手前にある建築物の隙間を通して認識されるが、眺望に大きな変化はみられない。</p> <p>【事後調査の結果】<br/>本施設は、計画変更され建物高さが低くなり周囲の建物よりも低く、眺望に大きな変化は見られない。また手前に建物が建ったことで、本施設が見通せなくなっている。</p> | |
