事後調査の結果

調査項目 騒音・振動

予測した事項 建設機械の稼働に伴う建設作業騒音
建設機械の稼働に伴う建設作業振動

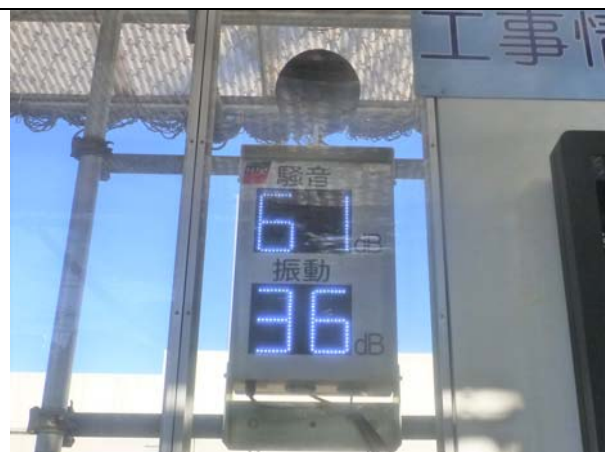
写真1-(5) 周辺住民への工事状況等の周知状況

週間工程看板 (平成31年1月)

騒音・振動計① (平成31年1月)
