## 事後調査の結果

調査項目 地形・地質

予測した事項 造成工事に伴う斜面等の安定性の変化の程度

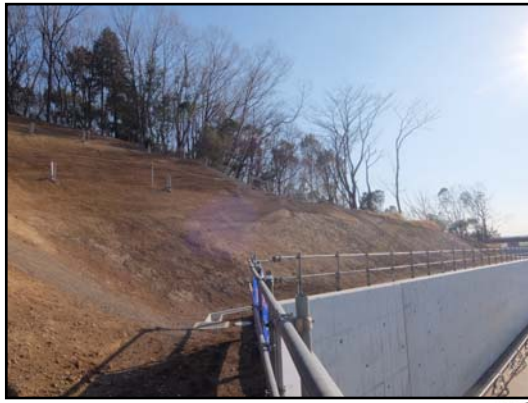
図3-(2)-1 擁壁部及びのり面の断面図(断面A-A')

擁壁部及びのり面の断面図は、図3-(2)-1～2に示すとおりである。

計画地東側の斜面を造成するにあたり、「宅地造成等規制法」に基づく「宅地造成工事規制区域」に該当するため、土質及び地下水の状況の変化には特に注意を払う等「宅地防災マニュアル」に基づく「斜面の施工上の留意事項」に従い、傾斜度30度未満の斜面を形成するとともに、事前に土質試験等により原地盤が設計条件を満足することを確認する等「宅地防災マニュアル」に基づく「擁壁の施工上の留意事項」に従い、鉄筋コンクリート造擁壁（土留擁壁）を施工した。

擁壁側からの眺め

計画地東側の斜面を造成するにあたり、「宅地造成等規制法」に基づく「宅地造成工事規制区域」に該当するため、「宅地防災マニュアル」に基づく「斜面の施工上の留意事項」に従い、傾斜度30度未満の斜面を形成するとともに、「擁壁の施工上の留意事項」に従い、鉄筋コンクリート造擁壁（土留擁壁）を施工した。

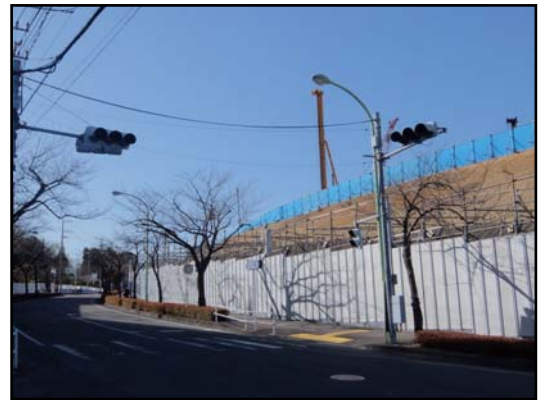
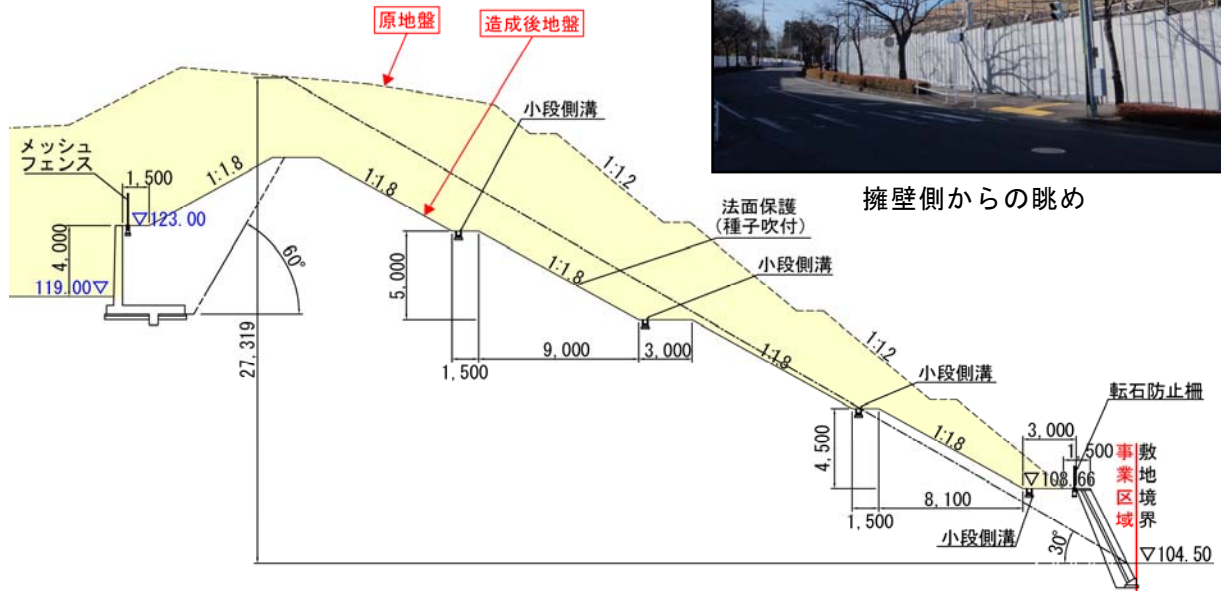
図3-(2)-2 擁壁部及びのり面の断面図(断面B-B')

また、計画地南側の斜面を造成するにあたり、「土砂災害防止法」に基づく「土砂災害警戒区域」及び「土砂災害特別警戒区域」並びに「宅地造成工事規制区域」に該当するため、計画地東側斜面と同様に「斜面の施工上の留意事項」に従い、傾斜度30度未満の斜面を形成するとともに、擁壁背面の埋戻し土は胴込めコンクリート及び裏込めコンクリートが安定してから施工する等「擁壁の施工上の留意事項」に従い、練積み造擁壁（土留擁壁）を施工した。

擁壁側からの眺め

また、計画地南側の斜面を造成するにあたり、「土砂災害防止法」に基づく「土砂災害警戒区域」及び「土砂災害特別警戒区域」並びに「宅地造成工事規制区域」に該当するため、計画地東側斜面と同様に「斜面の施工上の留意事項」に従い、傾斜度30度未満の斜面を形成するとともに、「擁壁の施工上の留意事項」に従い、練積み造擁壁（土留擁壁）を施工した。

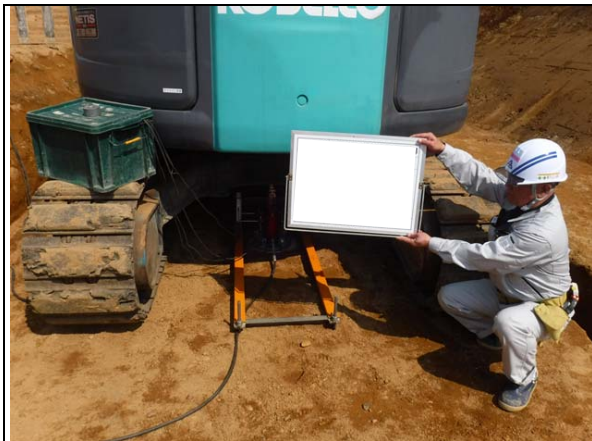
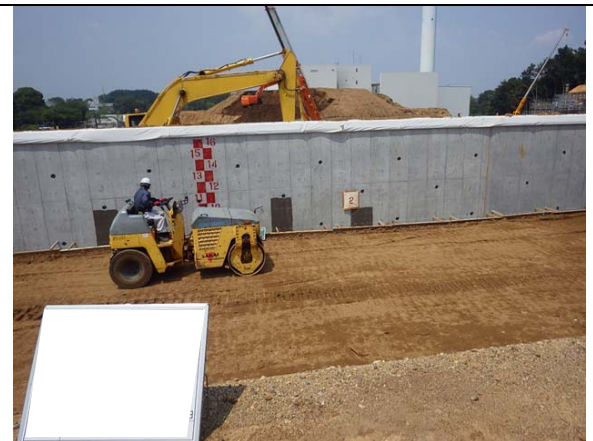
写真 3-(1) 計画地東側のコンクリート造擁壁の設置状況

評価書の記載事項	実施状況
<ul style="list-style-type: none"> <li>・計画地内の斜面の造成にあたっては、主に以下に示す「宅地防災マニュアル」に基づく「斜面の施工上の留意事項」に従い、傾斜度30度未満の斜面を形成する。</li> <li>(ア) 切土の施工中は土質及び地下水の状況の変化に対し特に注意を払う。</li> <li>(イ) 斜面からの湧水が多い場合など施工中にすべり等が生じないように留意する。</li> <li>(ウ) のり面緑化の植物の種類は、活着性がよく、生育の早いものを選定する。</li> </ul>	<ul style="list-style-type: none"> <li>・計画地内の斜面の造成にあたっては、主に以下に示す「宅地防災マニュアル」に基づく「斜面の施工上の留意事項」に従い、傾斜度30度未満の斜面を形成した。</li> <li>(ア) 掘削法面の土質を確認し、地質調査（ローム層）と相違ないことを確認した。また、計画地内3箇所において地下水位を常時計測した（p.別紙2-6～7参照）。</li> <li>(イ) 掘削法面の施工期間中に、地下水の湧出は確認されなかった。</li> <li>(ウ) 緑化植物は現在選定中である。</li> </ul>
<ul style="list-style-type: none"> <li>・計画地東側の擁壁の設置にあたっては、主に以下に示す「宅地防災マニュアル」に基づく「擁壁の施工上の留意事項」に従い、鉄筋コンクリート造擁壁（土留擁壁）を構築する。</li> <li>(ア) 事前に土質試験等により原地盤が設計条件を満足することを確認する。</li> <li>(イ) 擁壁背面の埋戻しは、所定のコンクリート強度が確認されてから行う。また、沈下等が生じないように十分に締固める。</li> </ul>	<ul style="list-style-type: none"> <li>・計画地東側の擁壁の設置にあたっては、主に以下に示す「宅地防災マニュアル」に基づく「擁壁の施工上の留意事項」に従い、鉄筋コンクリート造擁壁（土留擁壁）を構築した（写真3-(1)参照）。</li> <li>(ア) 平盤載荷試験等で、地盤強度を確認した。</li> <li>(イ) 強度発現の確認のため、コンクリート圧縮試験を行った。また、埋戻しは十分に転圧を行った。</li> </ul>

平盤載荷試験(平成30年3月)

埋戻し転圧状況(平成30年7月)

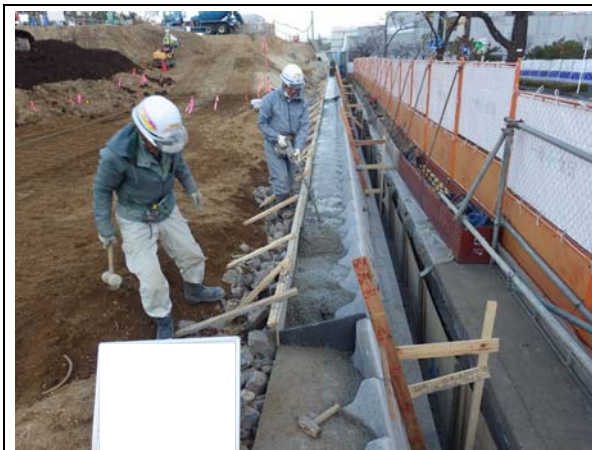
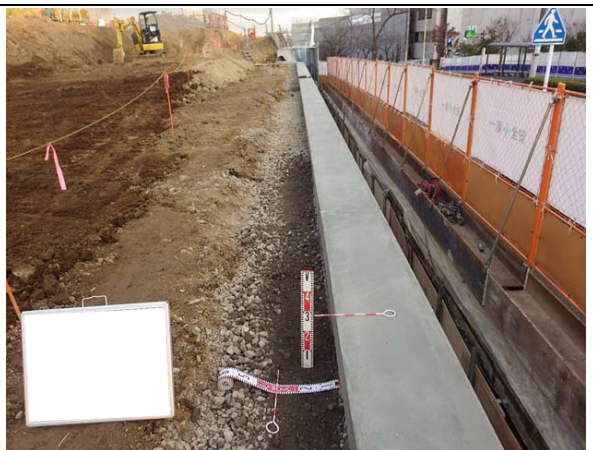
写真 3-(2) 計画地南側の練積み造擁壁の設置状況

<ul style="list-style-type: none"> <li>・計画地南側の擁壁の設置にあたっては、主に以下に示す「宅地防災マニュアル」に基づく「擁壁の施工上の留意事項」に従い、練積み造擁壁（土留擁壁）を構築する。</li> <li>(ア) 一日の工程は、積み過ぎにより擁壁が前面にせり出さない程度に留める。</li> <li>(イ) 擁壁背面の埋戻し土は、胴込めコンクリート及び裏込めコンクリートが安定してから施工するものとし、十分に締固めを行い、常に組積みと並行して施工する。</li> </ul>	<ul style="list-style-type: none"> <li>・計画地南側の擁壁の設置にあたっては、主に以下に示す「宅地防災マニュアル」に基づく「擁壁の施工上の留意事項」に従い、練積み造擁壁（土留擁壁）を構築した（写真3-(2)参照）。</li> <li>(ア) 段ごとに裏込めを行い、せり出し等が生じないように施工した。</li> <li>(イ) 蜜な裏込めのため砕石を使用し、組積みと並行して行った。</li> </ul>
<ul style="list-style-type: none"> <li>・降雨時には、作業の中止や斜面部のシート養生等の適切な措置を講じる。</li> </ul>	<ul style="list-style-type: none"> <li>・降雨時には、作業の中止や斜面部のシート養生等を使用し、強い雨の際には、作業を中止した。</li> </ul>
<ul style="list-style-type: none"> <li>・擁壁及び斜面工事の施行中には、特に道路側に対して仮囲い等による落石防止措置を講じる。</li> </ul>	<ul style="list-style-type: none"> <li>・擁壁及び斜面工事の施行中には、特に道路側に対して仮囲い等による落石防止措置を講じた（写真3-(3)参照）。</li> </ul>

裏込めの様子(平成30年12月)

砕石の使用の様子(平成30年12月)

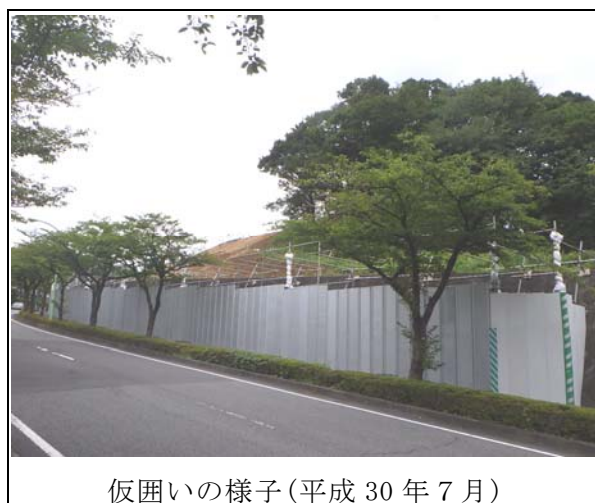
写真 3-(3) 落石防止措置の実施状況

仮囲いの様子(平成30年7月)
