## 事後調査の結果

調査項目 廃棄物

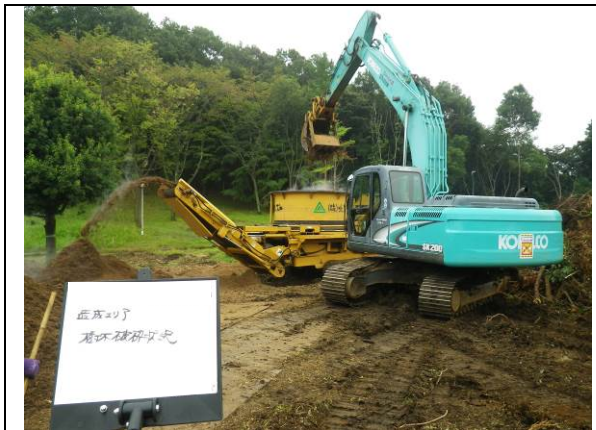
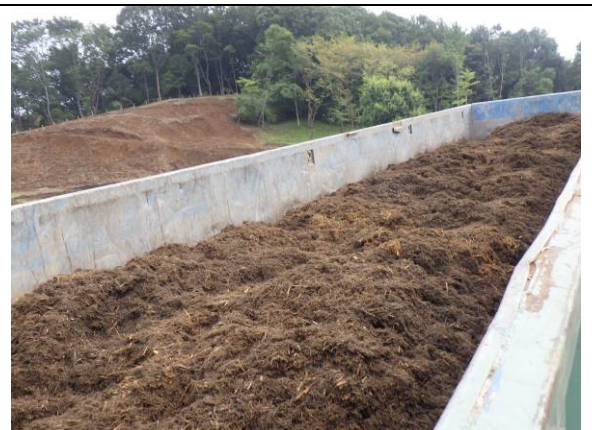
写真6-(1) 樹木のチップ化の状況

樹木の破砕状況（平成29年9月）

チップ化された樹木（平成29年9月）

評価書の記載事項	実施状況
<ul style="list-style-type: none"> <li>伐採した樹木はチップ化等を行い、「東京都建設リサイクル推進計画」に示される平成32年度の目標値を踏まえて再資源化等を図る。</li> </ul>	<ul style="list-style-type: none"> <li>伐採した樹木はチップ化等を行い、燃料や堆肥用資材として再資源化等を図った（再資源化等率：100%）。(表6-(2) (p.別紙6-3)、写真6-(1)参照)</li> </ul>
<ul style="list-style-type: none"> <li>建設廃棄物（撤去構造物を含む）の分別を徹底し、「東京都建設リサイクル推進計画」に示される平成32年度の目標値を踏まえて可能な限り再資源化等を図る。</li> </ul>	<ul style="list-style-type: none"> <li>建設廃棄物（撤去構造物を含む）の分別を徹底し、可能な限り再資源化等を図った（再資源化等率：撤去構造物99.8%、建設廃棄物95.6%）。(表6-(1) (p.別紙6-3)、表6-(3) (p.別紙6-4)、写真6-(2)-1～2参照)</li> </ul>
<ul style="list-style-type: none"> <li>建設汚泥は脱水等の減量化・再資源化を行い、「東京都建設リサイクル推進計画」の平成32年度の目標値を踏まえて可能な限り再資源化等を図る。</li> </ul>	<ul style="list-style-type: none"> <li>建設汚泥は運搬・処分の許可を得た産業廃棄物処理業者に委託し、再資源化を図った（再資源化率：100%）。(表6-(4) (p.別紙6-4)参照)</li> </ul>
<ul style="list-style-type: none"> <li>建設発生土は場外での他事業による造成や建設現場での埋戻し等のほか、工事間利用を推進し、「東京都建設リサイクル推進計画」に示される平成32年度の目標値を踏まえて可能な限り再利用を図る。</li> </ul>	<ul style="list-style-type: none"> <li>改変エリアの表層土壌は、町田市所有地である計画地外の平場に仮置きし、飛散と乾燥化防止を図るためシートで覆って保管している。(写真6-(3)参照)</li> <li>場外へ搬出する建設発生土は、採石場跡地の盛土工事、解体工事後の埋戻し工事、宅地造成地の盛土工事に利用し、再利用を図った（再利用率：100%）。(表6-(5) (p.別紙6-4)参照)</li> </ul>

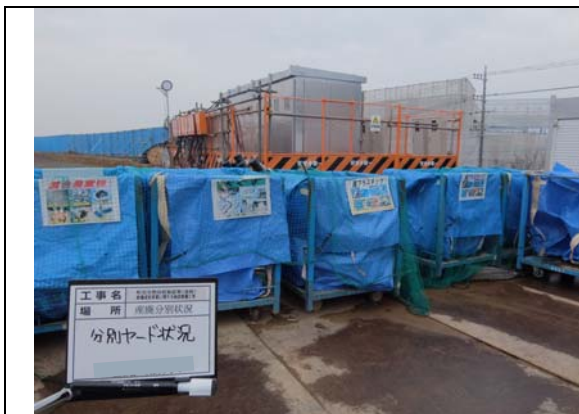
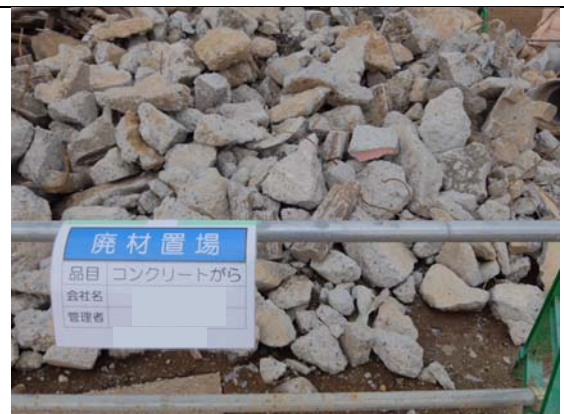
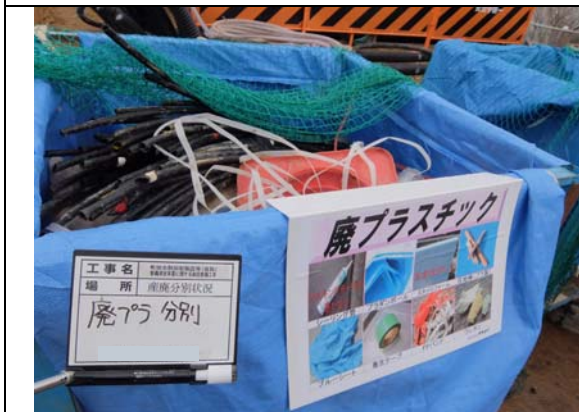
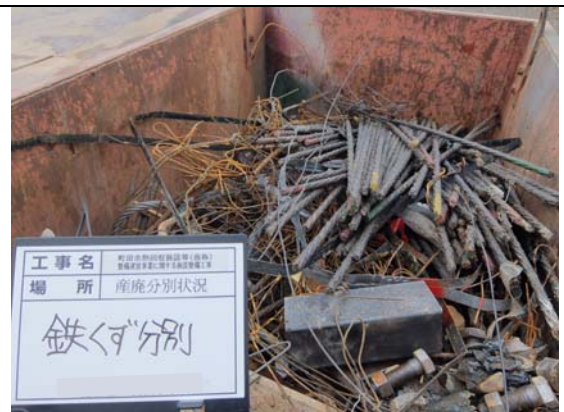
写真6-(2)-1 建設廃棄物の分別状況

建設廃棄物の分別状況①（分別廃棄物）  
（平成31年1月）

建設廃棄物の分別状況②（コンクリート塊）  
（平成31年1月）

建設廃棄物の分別状況③（廃プラスチック類）  
（平成31年1月）

建設廃棄物の分別状況④（金属くず）  
（平成31年1月）

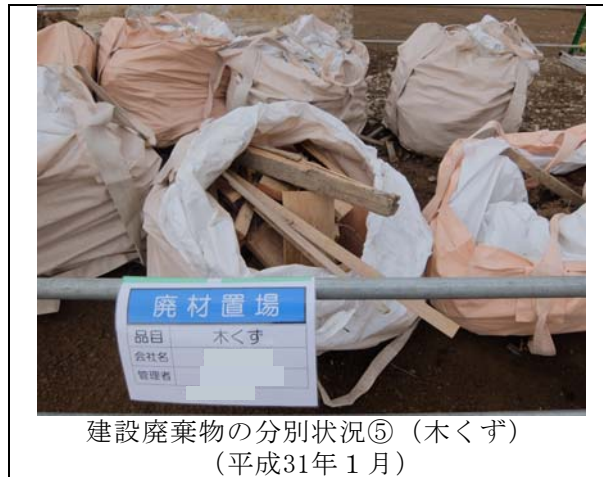
写真6-(2)-2 建設廃棄物の分別状況

建設廃棄物の分別状況⑤（木くず）  
（平成31年1月）

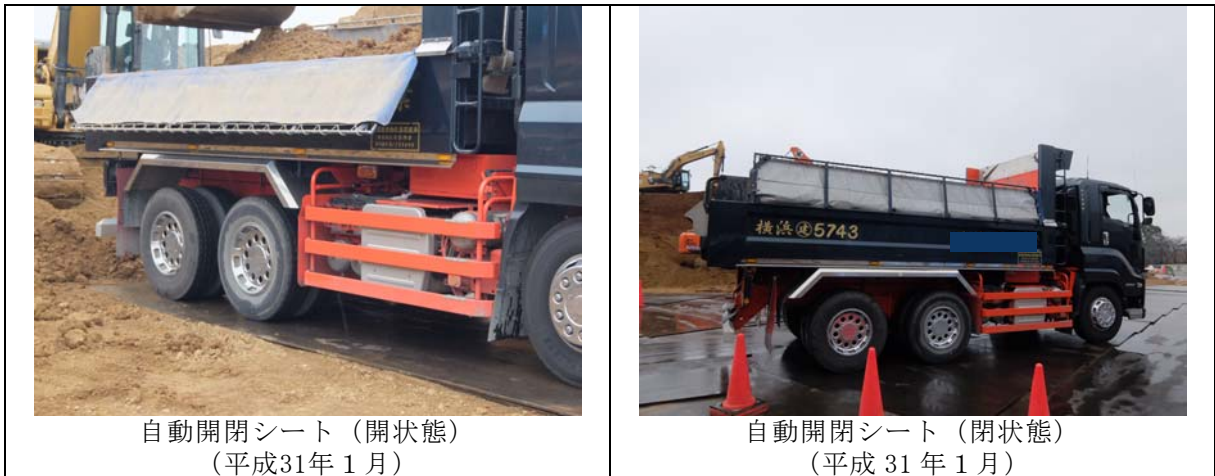
写真6-(4) 自動開閉シート付の車両の採用状況

自動開閉シート（開状態）  
（平成31年1月）

自動開閉シート（閉状態）  
（平成31年1月）

評価書の記載事項	実施状況
<ul style="list-style-type: none"> <li>建設発生土は運搬車両にシート掛け等を行い搬出する。</li> </ul>	<ul style="list-style-type: none"> <li>建設発生土の運搬車両には、土砂の流出防止用の自動開閉シート付の車両を採用した。(写真6-(4)参照)</li> </ul>
<ul style="list-style-type: none"> <li>建設発生土の搬出においては、搬出先の受入基準に適合していることを確認した上で搬出する。</li> </ul>	<ul style="list-style-type: none"> <li>建設発生土の搬出は、搬出先の受入基準(溶出試験)に適合していることを確認した上で搬出した。</li> </ul>
<ul style="list-style-type: none"> <li>建設廃棄物のうち再資源化できないものは、運搬・処分の許可を得た産業廃棄物処理業者に委託し、適切に処理・処分するとともに、その事実をマニフェストにて確認する。</li> </ul>	<ul style="list-style-type: none"> <li>再資源化等の有効利用ができない建設廃棄物は、運搬・処分の許可を得た産業廃棄物処理業者に委託し、適切に処理・処分するとともに、その事実をマニフェストにて確認した。</li> </ul>
<ul style="list-style-type: none"> <li>既存施設においてアスベストの使用が確認されているため、関係法令に基づく必要な措置を講じるとともに、解体にあたっては「建築物の解体等に係るアスベスト飛散防止対策マニュアル」に基づき、湿潤化や保護具の着用などの対策を講じる。除去物は適切な方法で一時保管し、運搬・処分の許可を得た産業廃棄物処理業者に委託し、適切に処理・処分するとともに、その事実をマニフェストにて確認する。</li> </ul>	<ul style="list-style-type: none"> <li>既存管理棟等の解体にあたり、「建築物の解体等に係るアスベスト飛散防止対策マニュアル」に基づき、湿潤化や保護具の着用等の対策を講じ、安全に撤去作業を行った。</li> <li>排出されたアスベストはプラスチック袋に二重に梱包した上で他の廃棄物と分別して屋内で一時保管し、運搬・処分の許可を得た産業廃棄物処理業者に委託し、適切に処理・処分するとともに、その事実をマニフェストにて確認した。(排出量は表6-(13)参照)</li> </ul>
