## 事後調査の結果

調査項目 環境保全のための措置（大気汚染、土壌汚染、生物・生態系、電波障害）

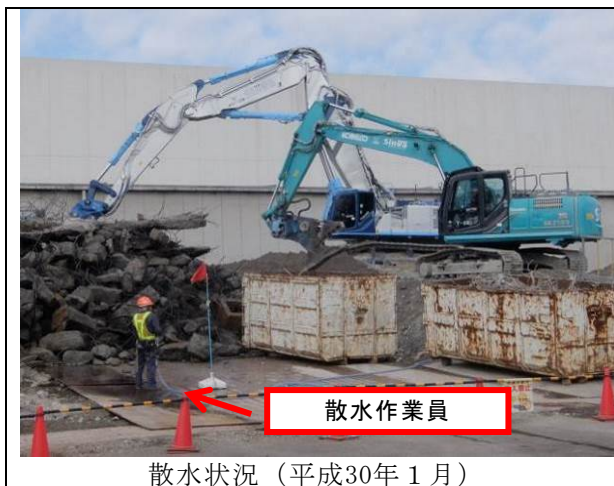
写真7-(4) 粉じんの飛散防止の状況

散水状況 (平成30年1月)

造成面のシート養生の状況 (平成30年1月)

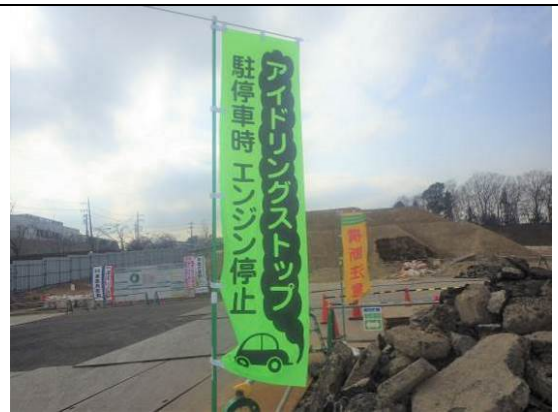
写真7-(5) アイドリングストップ、相乗りの周知状況

新規入場者教育資料  
 (平成31年1月)

アイドリングストップののぼり旗  
 (平成31年1月)

<ul style="list-style-type: none"> <li>朝礼、新規入場者教育等における教育の中で、環境保全のための措置の内容を工事関係者に周知・徹底する。</li> </ul>	<ul style="list-style-type: none"> <li>朝礼及び新規入場者教育等で、アイドリングストップ、空ぶかし及び急発進の禁止等について指導を徹底した。（写真7-(5)参照）</li> </ul>
<ul style="list-style-type: none"> <li>工事の実施にあたっては、住民に工期や工程等に関する説明会を行う。</li> </ul>	<ul style="list-style-type: none"> <li>本体工事に工事着手前の平成30年6月～7月に住民に工期や工程等に関する説明会を行い、住民からの質問に対し、丁寧に回答した。</li> </ul>
<ul style="list-style-type: none"> <li>住民からの問い合わせに対して、相談受付の窓口を設置し、迅速かつ適切な対応を行う。</li> </ul>	<ul style="list-style-type: none"> <li>住民等からの問い合わせに対して、町田市及び建設作業所に窓口を設置し、迅速かつ適切な対応を行う体制としている。</li> </ul>
<ul style="list-style-type: none"> <li>住民に対して工事の状況等を伝えるため、週間工程看板等を設置する。</li> </ul>	<ul style="list-style-type: none"> <li>施工区域の周囲の仮囲い等に週間工程看板を設置した。（写真7-(6)、図7-(1)参照）</li> </ul>
<b>【工事用車両に対する環境保全のための措置】</b>	
<ul style="list-style-type: none"> <li>工事用車両の走行経路を周知・徹底するとともに、計画的な運行により、大気質への影響の低減を図る。</li> </ul>	<ul style="list-style-type: none"> <li>新規受入教育で工事用車両の走行経路の周知を徹底した。</li> <li>総合工程表、期間工程表、週間工程表を用いて、長期・中期・短期での施工計画の調整を行い、効率的で無理のない工事管理を行った。</li> </ul>

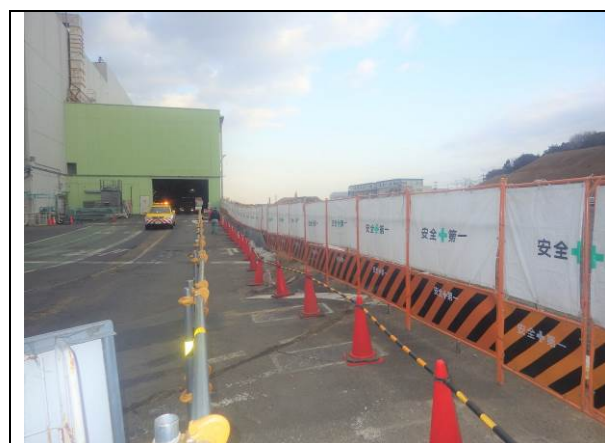
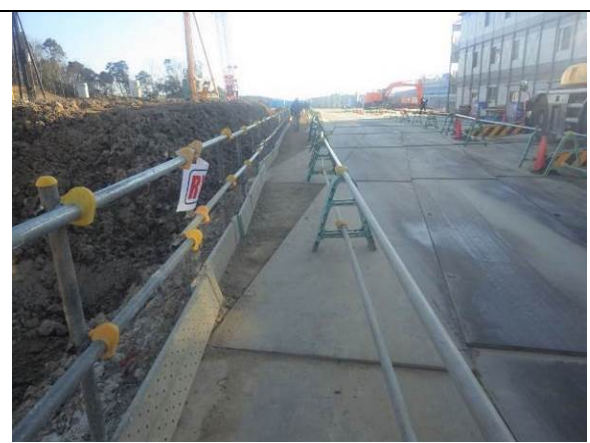
写真7-(11) 計画地内での歩車分離状況

既存施設での歩車分離状況 (平成31年1月)

工事ヤードでの歩車分離状況 (平成31年1月)

・朝礼及び新規入場者教育等における教育の中で、環境保全のための措置の内容を工事関係者に周知・徹底する。	・朝礼及び新規入場者教育等で、アイドリングストップ、空ぶかし及び急発進の禁止等について指導を徹底した。（写真7-(5)参照）
・歩行者等の安全を確保するため、工事用車両の出入口に交通整理員を配置する。	・工事用車両の出入口に交通整理員を配置した。（図7-(1)、写真7-(10)参照）
・既存管理棟等解体工事中、造成工事中及び本体工事中は既存工場棟が稼働しており、また、既存工場棟解体工事中は新施設が稼働していることから、計画地内通路の歩車分離や施設利用車両と工事用車両の出入口を分ける等の対策を行い、施設利用者等の安全を確保する。	・既存管理棟等解体工事中及び造成工事中は、清掃車両（パッカー車）や一般廃棄物等を直接持ち込む市民の車両等の出入口を計画地西側に、工事用車両の出入口を計画地南側に分けて設けることにより、清掃車両や市民の車両と工事用車両の交錯を避け、既存工場棟を利用する車両の安全を確保するとともに、計画地内での歩行者通路を明示し、歩車分離を図ることで安全を確保した。（図7-(1)、写真7-(11)参照）

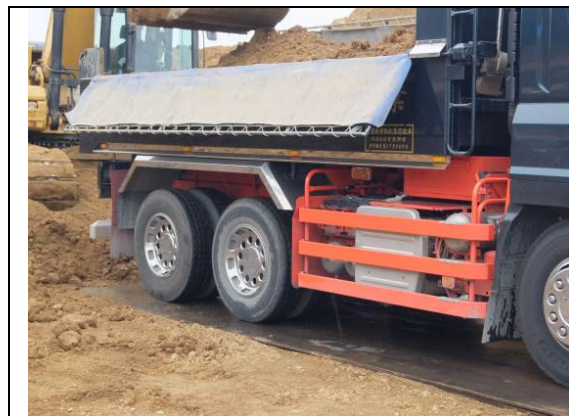
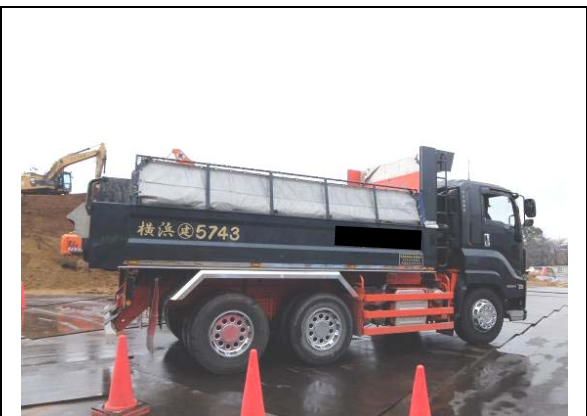
写真7-(12) 自動開閉シート付の車両の採用状況

自動開閉シート（開状態）  
（平成31年1月）

自動開閉シート（閉状態）  
（平成31年1月）

<ul style="list-style-type: none"> <li>有害物質による汚染土壌が確認された場合、工事に伴う排水は必要に応じ仮設の汚染処理設備等を設置し、下水排除基準に適合するよう適切に処理した後、隣接する排水処理施設又は公共下水道に放流する。</li> </ul>	<ul style="list-style-type: none"> <li>土壌汚染は確認されなかったため、仮設の汚染処理設備等は設置しなかった。</li> </ul>
<ul style="list-style-type: none"> <li>建設発生土を搬出する場合は、搬出先の受入基準に適合していることを確認のうえ、運搬車両にシート掛け等を行い搬出する。</li> </ul>	<ul style="list-style-type: none"> <li>建設発生土の搬出は、搬出先の受入基準（溶出試験）に適合していることを確認した上で土砂の流出防止用の自動開閉シート付の車両で搬出した。（写真7-(12)参照）</li> </ul>

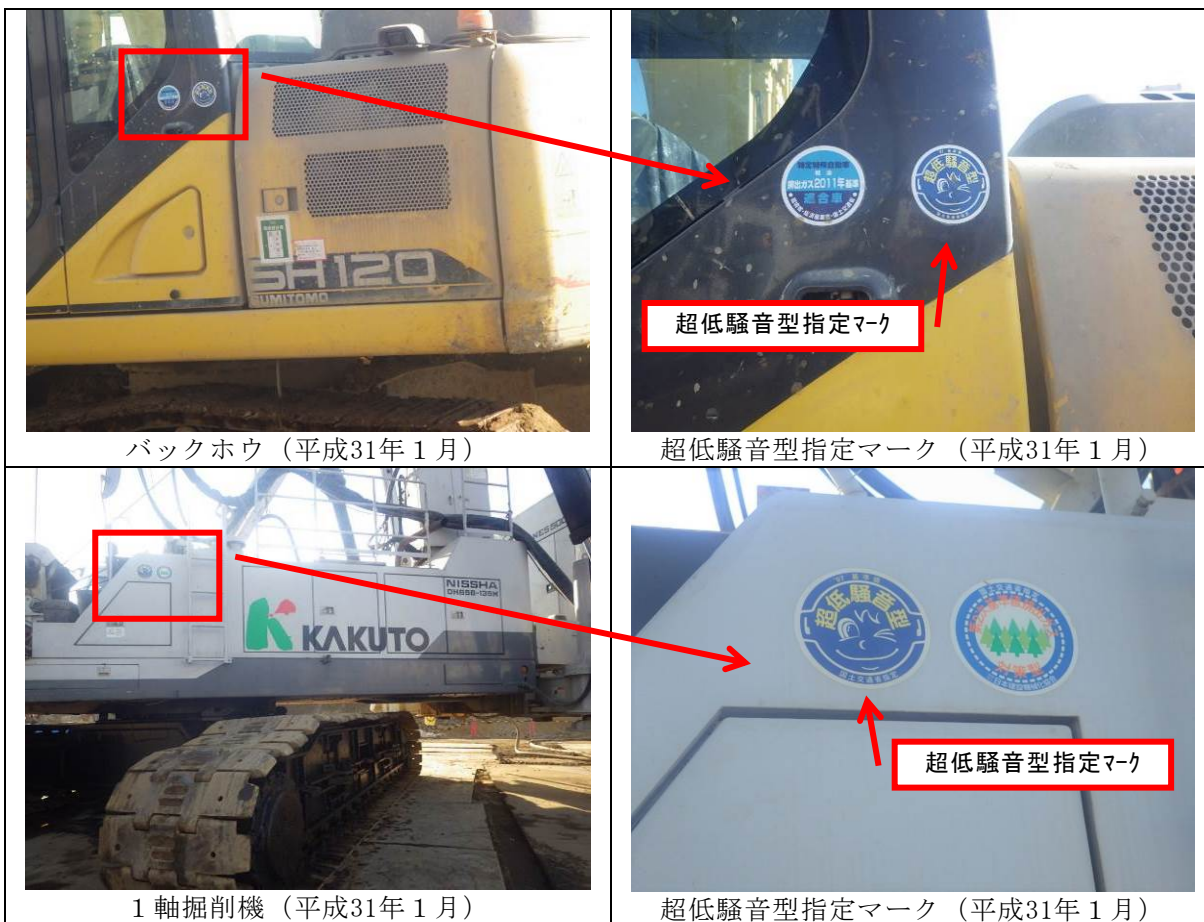
写真7-(13) 低騒音型建設機械の指定状況

バックホウ（平成31年1月）

超低騒音型指定マーク（平成31年1月）

1軸掘削機（平成31年1月）

評価書の記載事項	実施状況
<b>①低減</b>	
<b>【その他の動植物の保全】</b>	
<ul style="list-style-type: none"> <li>騒音・振動による動植物への影響を低減するため、①低騒音型の建設機械の採用 ②アイドリングの禁止 ③資材の投げ降ろし禁止 を周知徹底する。</li> </ul>	<ul style="list-style-type: none"> <li>超低騒音型及び低騒音型の建設機械を採用し、朝礼及び新規入場者教育等でアイドリングストップ、空ぶかし及び急発進の禁止、資機材の投げ下ろしの禁止について指導を徹底した。（写真7-(13)、写真7-(14)参照）</li> </ul>
<ul style="list-style-type: none"> <li>工事時間は、夜行性動物の活動や、植物の日長変化への影響を低減するため、早朝・夜間は行わず、8時～17時を基本とする。</li> </ul>	<ul style="list-style-type: none"> <li>早朝や夜間の作業を行わずに進捗可能な工程を立案し、工事時間は8時～17時とした。</li> </ul>
<ul style="list-style-type: none"> <li>工事中の夜間照明は、可能な限り、緑地に向けないように配慮し、夜行性の動物等への影響を低減する。</li> </ul>	<ul style="list-style-type: none"> <li>早朝や夜間の作業を行わずに進捗可能な工程を立案し、夜間照明は原則使用しなかった。ただし、日没の早い12月～3月は、16時頃～17時まで、緑地に向けず、解体作業現場に限定して夜間照明を使用した。</li> </ul>
<b>【土地利用上の留意点】</b>	
<ul style="list-style-type: none"> <li>既存緑地の改変が可能な限り少なくなるように、造成量を抑えた計画とした。</li> </ul>	<ul style="list-style-type: none"> <li>既存緑地の改変が可能な限り少なくし、評価書に示した残留緑地を確保するよう計画し、造成工事を進めた。</li> </ul>

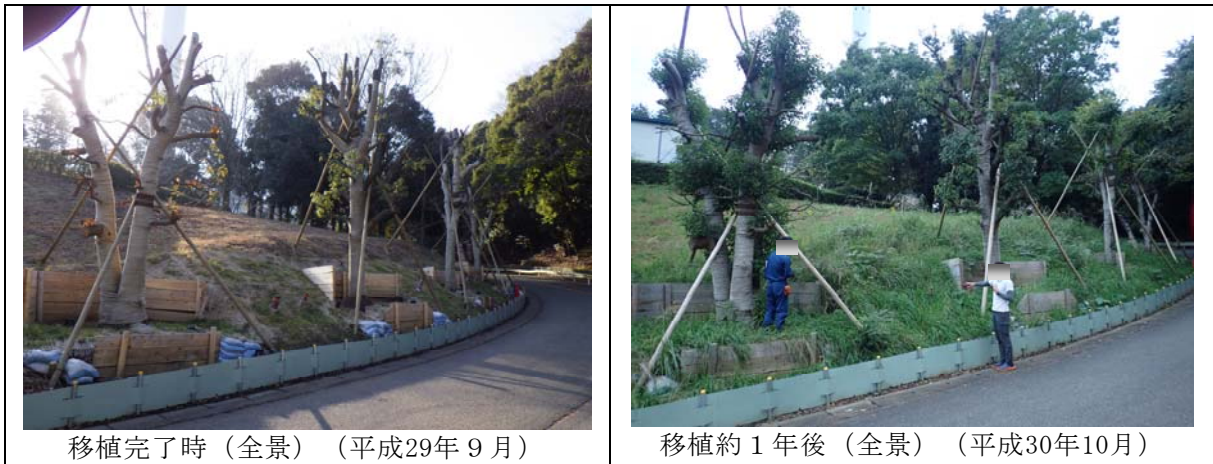
写真7-(16) 既存樹木の移植後の状況

移植完了時（全景）（平成29年 9 月）

移植約 1 年後（全景）（平成30年10月）

評価書の記載事項	実施状況
<b>【植栽上の留意点（つづき）】</b>	
<ul style="list-style-type: none"> <li>既存樹木は、可能な限り生育地を現況保全する。改変エリア内の大径木を含む既存樹木は、まとまりのある緑地を創出する既存工場棟跡地等に、事業者の実行可能な範囲で移植し、地域の遺伝子保全、樹洞等を利用する動物の生息環境の保全を図る。</li> </ul>	<ul style="list-style-type: none"> <li>前回（工事の施行中その1）の事後調査報告書で報告したとおり、大径木4種4本、小径木4種7本の計7種11本を移植対象とし、町田市所有地である計画地外北西側の斜面地に仮移植を行った。（仮移植先は図7-(2)参照）</li> <li>仮移植後には、暑熱期に適時水やりを行うなど、育成管理に努めており、仮移植した樹木は、小径木の一部に枯れがみられるが、大径木は順調に生育している。（写真7-(16)参照）</li> <li>なお、仮移植した樹木は、既存工場棟跡地等の整備が整い次第、再度、移植を行う方針である。</li> </ul>
<b>【注目される動植物の保全】</b>	
<ul style="list-style-type: none"> <li>タマノカンアオイ、ウメガサソウ、シャクジョウソウ、アマドコロ、キンラン、マヤランは、生育地の一部または全てが改変エリア内にあるため、造成前に、現況の生育環境に近い残置森林内の生育適地に「移植」あるいは「播種」し、個体及び種の保全を図る。</li> </ul>	<ul style="list-style-type: none"> <li>左記の種は、前回（工事の施行中その1）の事後調査報告書で報告したとおり、生育地の一部または全てが改変エリア内にある個体を対象に、造成前に、現況の生育環境に近い残置森林内の複数の生育適地に移植した。</li> <li>アマドコロ及びマヤランの2種は、前回（工事の施行中その1）の事後調査報告書で報告したとおり造成前に実施した2回の調査で確認されず、前回報告以降も平成30年5月～9月に造成前のエリアで調査を行ったが確認されなかったため、移植対象から除外した。</li> </ul>

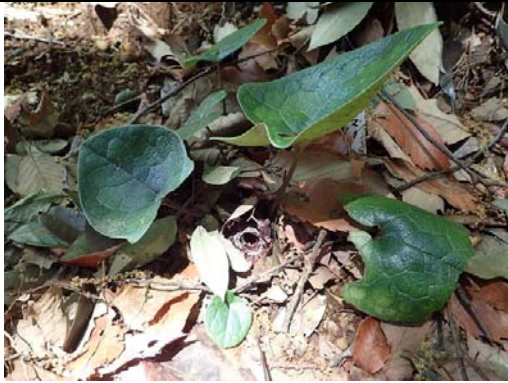
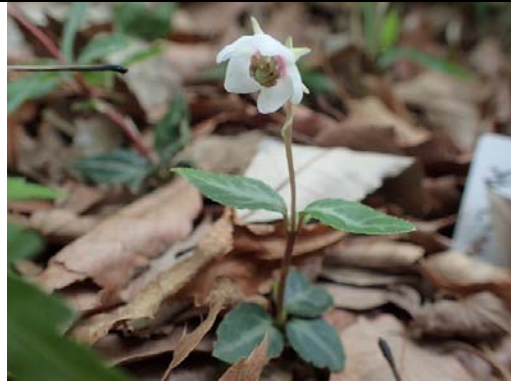
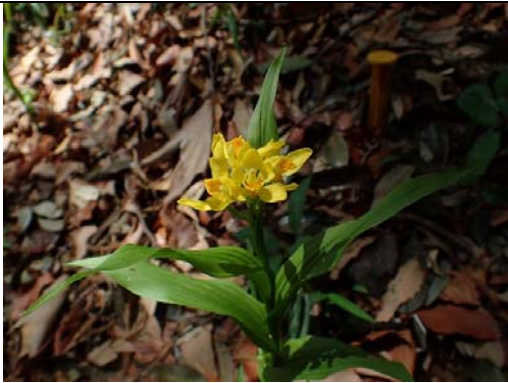
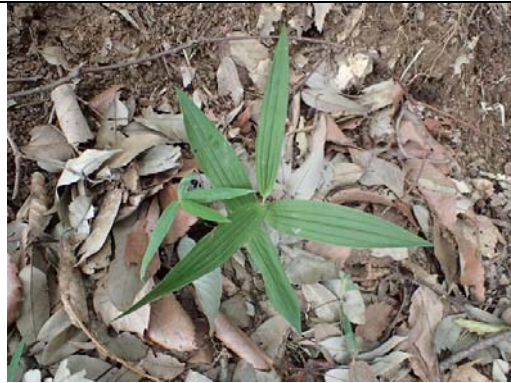
写真7-(18) 注目される陸上植物の状況

タマノカンアオイ (平成 30 年 4 月)

ウメガサソウ (平成 30 年 5 月)

キンラン (平成 30 年 4 月)

ササバギンラン (平成 30 年 5 月)

評価書の記載事項	実施状況
【注目される動植物の保全（つづき）】	
<p>・注目される種（造成前に移植・播種した植物種を含む）は、保全措置実施後、生息・生育状況等をモニタリングし、必要に応じて、順応的管理を行う。</p>	<p>・平成30年4月～10月までの移植後の陸上植物の状況は、以下に示すとおりである（表7-(4)、写真7-(18)参照）。</p> <p>・なお、移植地点の周辺にササ類等の草本が生育し、移植個体を被陰していたことから、移植個体周辺の草本の刈り取りを行った。</p> <ul style="list-style-type: none"> <li>➤ タマノカンアオイ：移植個体の97%が生育しており、生育状況は良好であることが確認された。</li> <li>➤ ウメガサソウ：夏季から秋季にかけて生育株数が減少しており、生育状況も昨年度と比較して悪化傾向にあることが確認された。気象庁の発表（「夏(6～8月)の天候」平成30年9月3日）によると、今年度の夏季（6月～8月）は全国的に記録的な高温となっており、気温の上昇や土壌の乾燥化等が本種の生育に悪影響を与えた可能性がある。また、本種は菌類と共生する生態を持つと考えられており、移植先で菌類との共生関係が築けていないことが個体数減少の要因となっている可能性がある。本種は生育個体の多くで開花・結実が確認されたため、追加的な措置として移植地周辺において播種を行った。移植個体、播種地点ともに生育状況に注意し、モニタリングを行う。</li> <li>➤ シャクジョウソウ：生育が確認されなかった。葉緑素を持たない本種はその栄養の供給源を菌類に依存しているため、移植先において菌類との共生関係が築けていないことが未確認の要因となっている可能性がある。しかし、本種等の菌従属栄養植物は年によって発生個体数に変動がみられる場合があるため、来春以降も生育状況に注意しモニタリングを行う。</li> </ul>
