事後調査の結果

調査項目：水質汚濁

建設機械の稼働（海上）に伴い発生する濁り（SS）による影響の内容及び程度

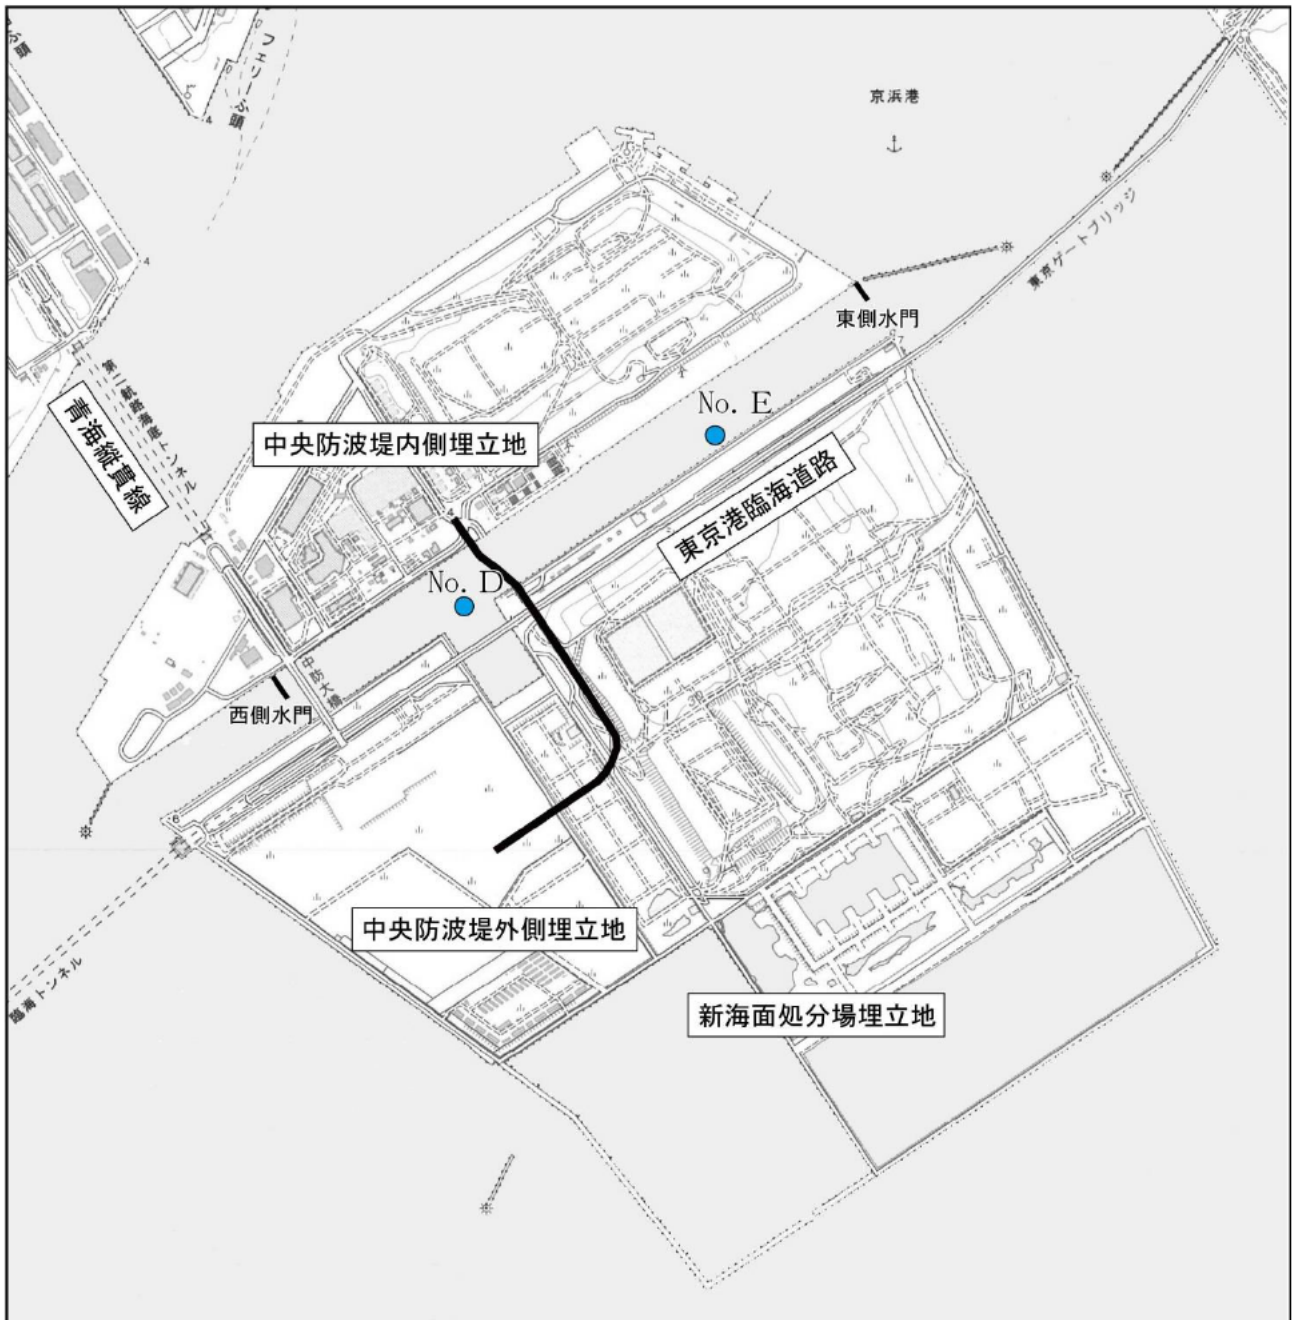
図 3-2 水質汚濁調査地点
(定期水質調査及び環境影響評価)

事後調査結果は表 3-1 に、東西水路周辺海域で月 1 回実施されている定期水質の調査結果（上層のみ）は、表 3-2 に示すとおりである。また、「環境影響評価書」の現地調査結果は、表 3-3 に示すとおりである。なお、定期水質調査及び「環境影響評価書」の現地調査の調査地点は、図 3-2 に示すとおりである。

No. D (「環境影響評価書」の現地調査地点及び
定期水質調査の調査地点)

No. E (定期水質調査の調査地点)

ただし、北東側約 700m の No. E 及び南西側約 250m の No. D の濃度は、「環境影響評価書」の現地調査結果と大きな違いはなく、工事前から工事後の期間で濃度の違いがないため、人為的に加えられる濁り (SS) 濃度が 2 mg/L 以上の範囲は、最大でしゅんせつ工の施工範囲の先端部から北東に約 700m、南西に約 200m であり、東西水路内に留まっていると考えられる。

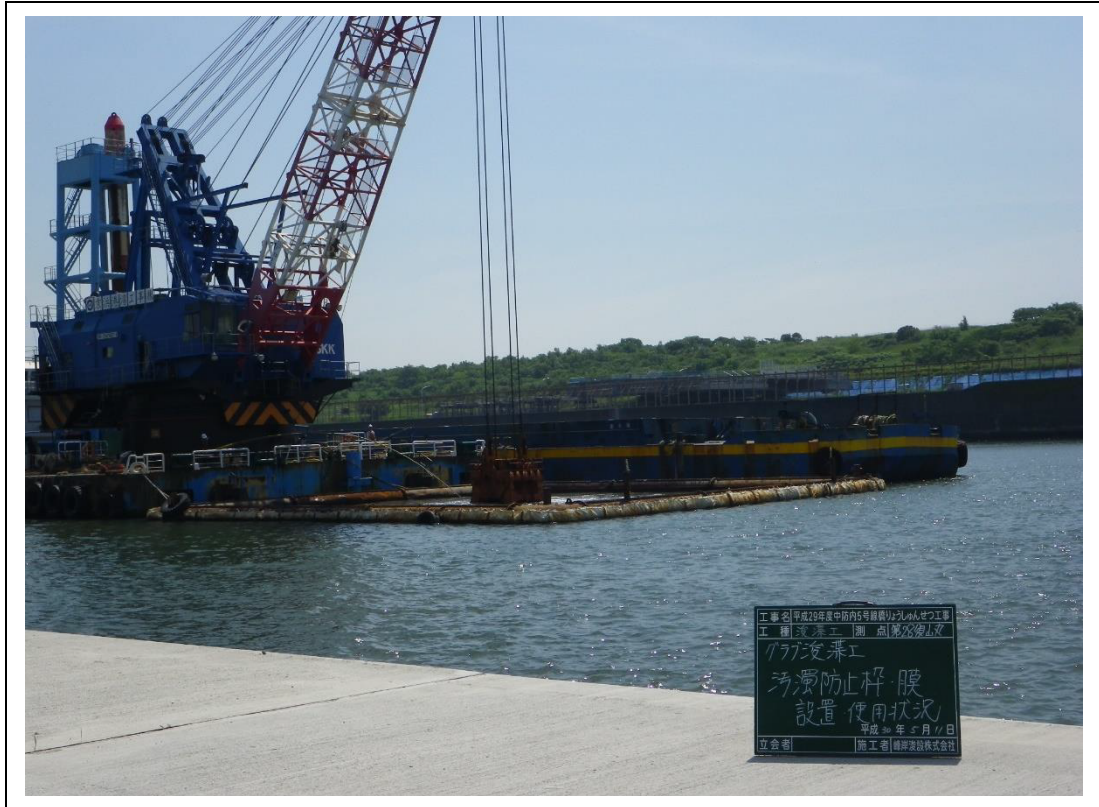
写真 3-1(1) 汚濁防止膜使用状況（グラブ浚渫船）

環境保全のための措置	実施状況
しゅんせつ工の施工時の濁り拡散防止のため、汚濁防止膜を使用する。	しゅんせつ工の際は汚濁防止枠に水面下 2 m の汚濁防止膜を取り付けて作業を実施し、濁りの拡散範囲を低減する措置を講じた（写真 3-1 参照）。
工事の施行中に事後調査を行い、事業の実施による影響が認められた場合には、必要に応じて更なる環境保全のための措置を検討する。	しゅんせつ土は汚濁防止枠内で極力水切りを行ってから土運船に積込み、水路への濁水の流出の低減に努めた。

また、しゅんせつ工事では、汚濁防止膜を使用し、汚濁防止枠内での水切りに努め、濁りの発生の低減に努めていた。
