### 3 調査結果

#### (1) 事後調査の結果の内容

##### ア. 建設機械の稼働に伴う大気中における浮遊粒子状物質及び二酸化窒素の濃度

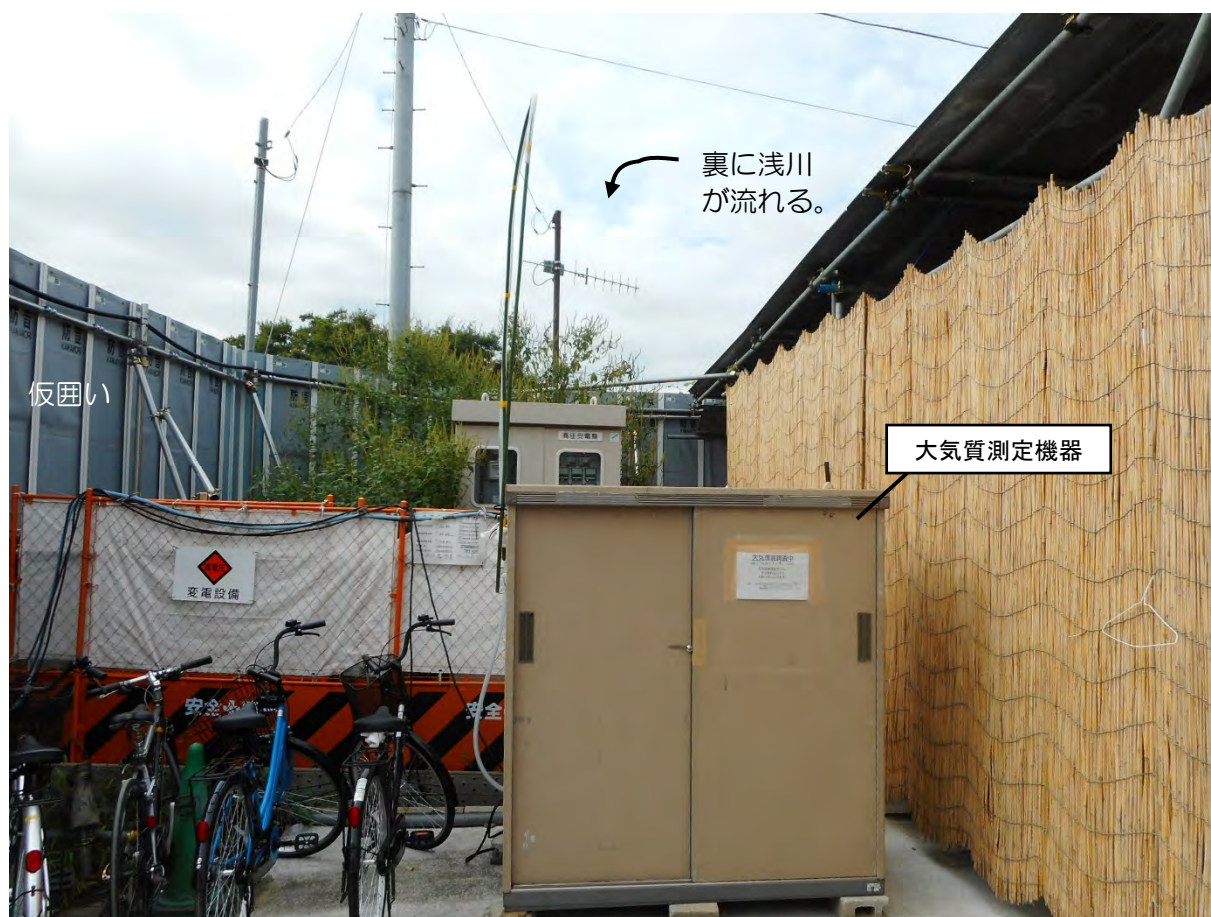
写真 1-1 調査地点（対象事業実施区域南側敷地境界付近）の状況

建設機械の稼働に伴う対象事業実施区域の大気中の浮遊粒子状物質及び二酸化窒素の調査結果は、表1-6(1)～(2) (36ページ)、表1-7 (36ページ) に、また、調査地点の状況は、写真1-1 (37ページ) に示すとおりである。

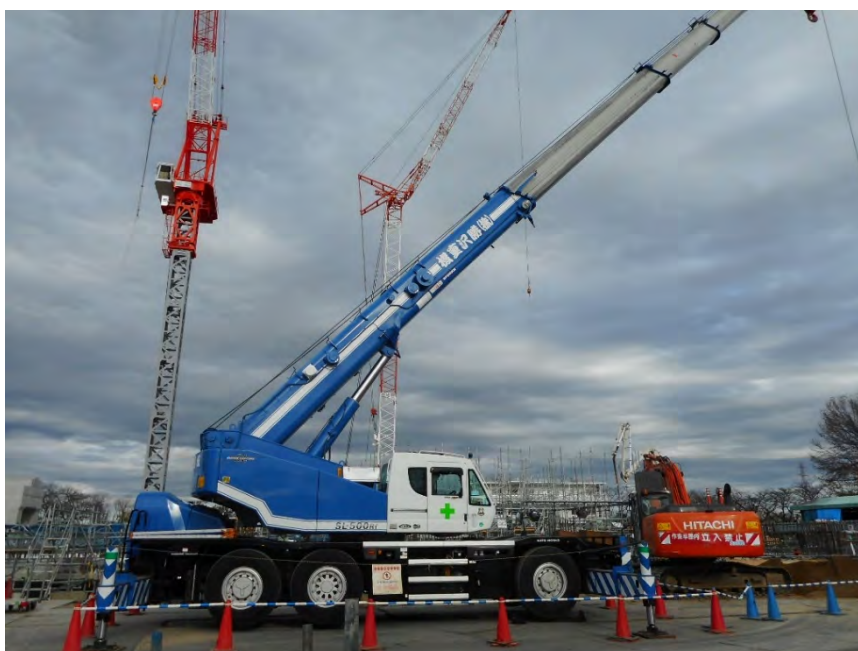
写真 1-2 建設機械の稼働状況（土工事）

建設機械の稼働状況は、写真1-2～1-3及び表1-12（42ページ）に示すとおりである。

本施設及び日野市プラスチック類資源化施設等の工事で、春季調査及び夏季調査では最大6～9台の建設機械が、秋季調査では最大12台の建設機械が、冬季調査では、最大8台の建設機械が稼働していた。

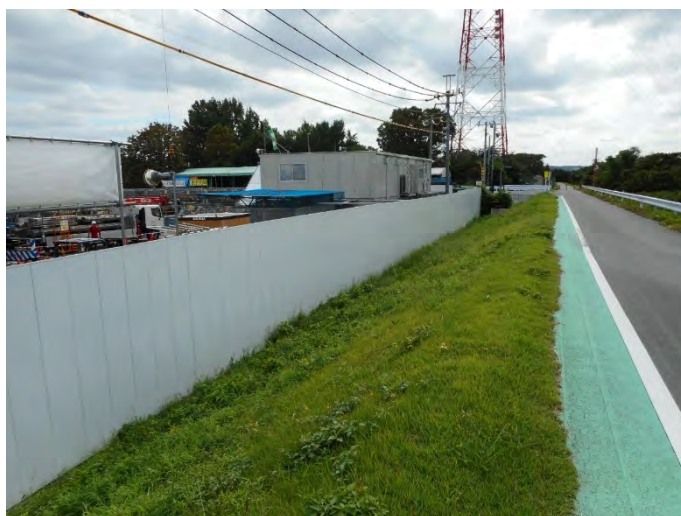
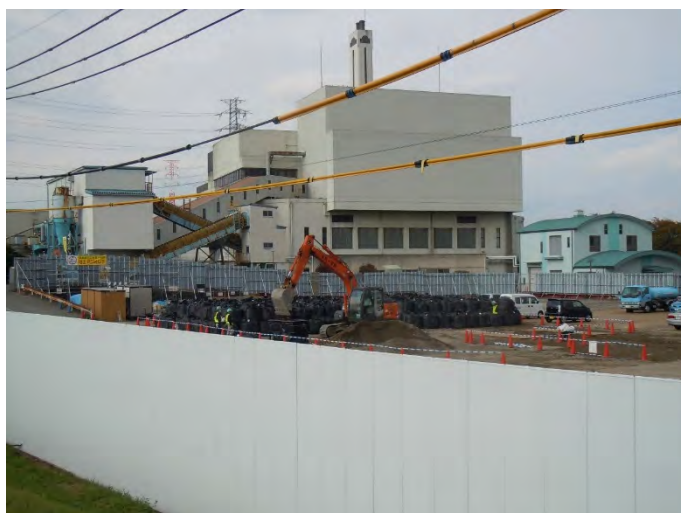
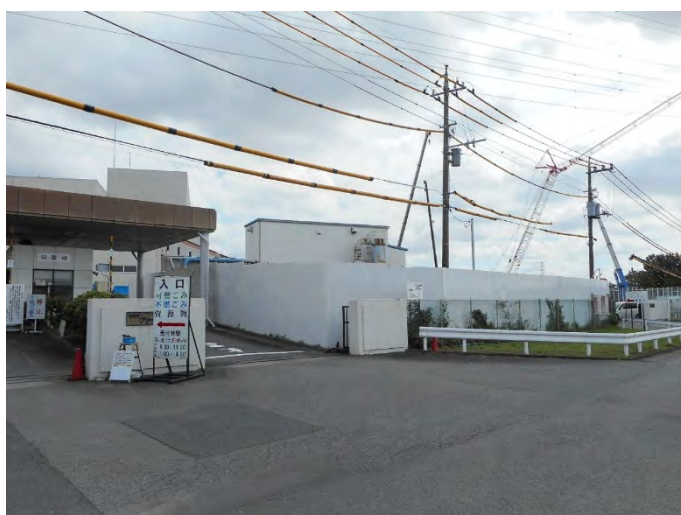
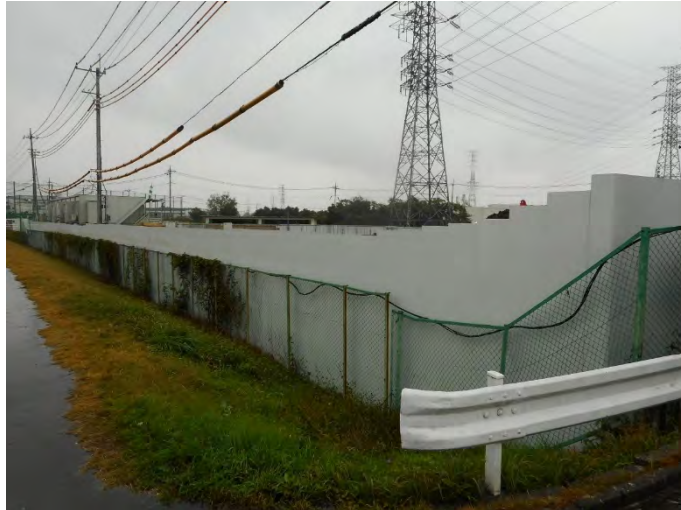
写真 1-4(1) 仮囲いの設置状況

| 評価書の記載内容 | 実 施 状 況 |
|---|---|
| ・解体工事及び建築・プラント工事の実施に当たっては、対象事業実施区域周囲に高さ 3m の仮囲いを設置する。 | ・解体・撤去工事及び建築・プラント工事の実施に当たっては、対象事業実施区域周囲に高さ約 3m の仮囲いを設置した。（写真 1-4(1)～(4)（53～54 ページ）参照） |

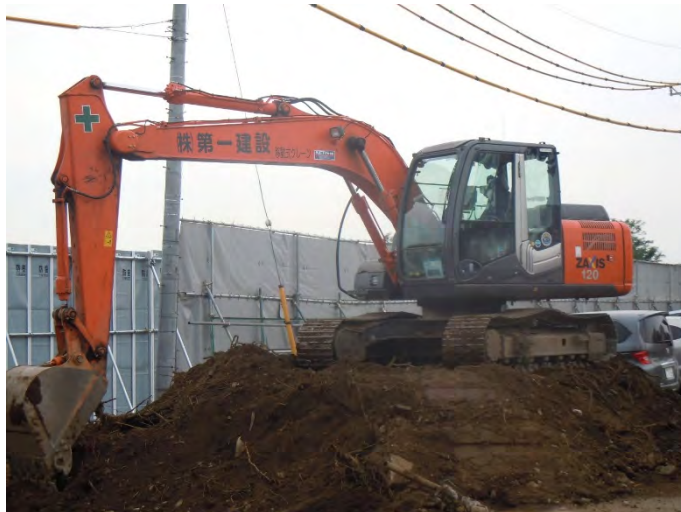
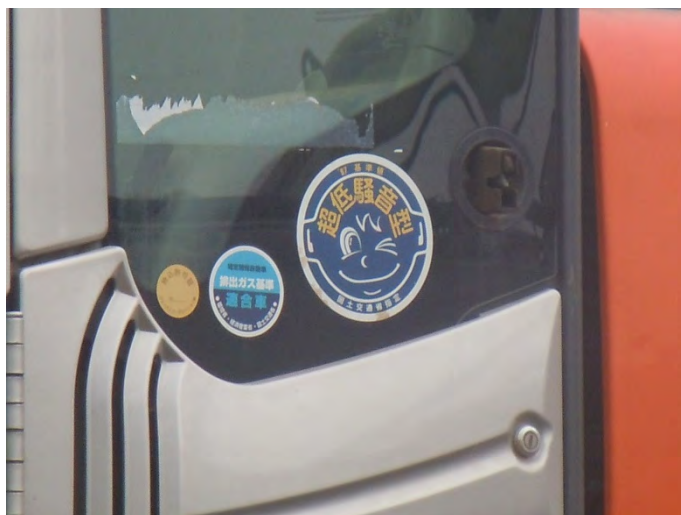
写真 1-5 (1) 排出ガス対策型の機械（バックホウ ZAXIS120）（全景）

| 評価書の記載内容 | 実 施 状 況 |
|---|---|
| ・排出ガス対策型の建設機械を使用する。 | ・解体・撤去工事及び建築・プラント工事の実施に当たっては、排出ガス対策型の建設機械を使用した。（写真 1-5(1)～(2)（54 ページ）参照） |

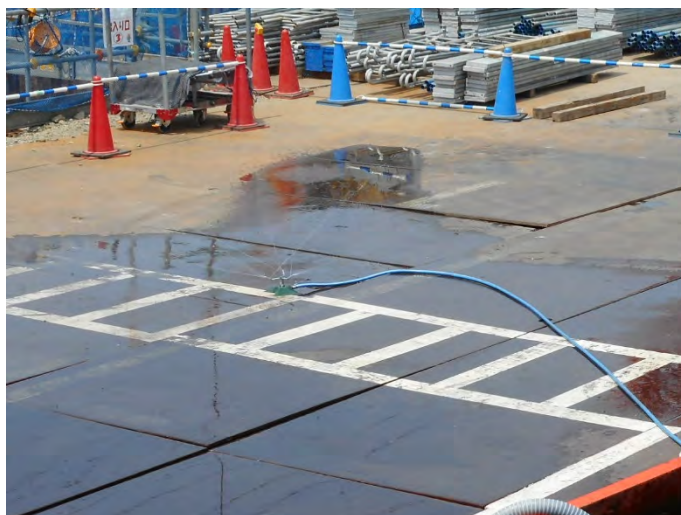
写真 1-6(1) 対象事業実施区域の散水の状況

| 評価書の記載内容 | 実 施 状 況 |
|---|---|
| ・解体工事及び建築・プラント工事の現場内では、必要に応じて散水、粉じん防止用のネットシートを設置するなど、粉じんの発生を防止する。 | ・解体・撤去工事及び建築・プラント工事の現場内では、必要に応じて散水を実施し、粉じんの発生を防止した。（写真 1-6(1)～(2)（55 ページ）参照） |

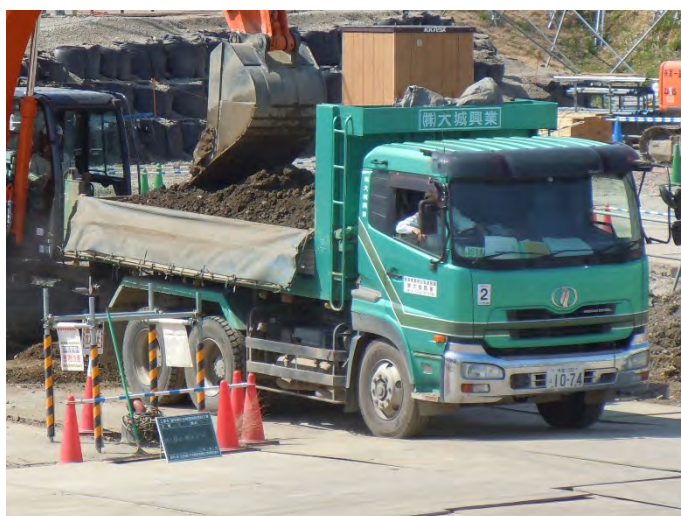
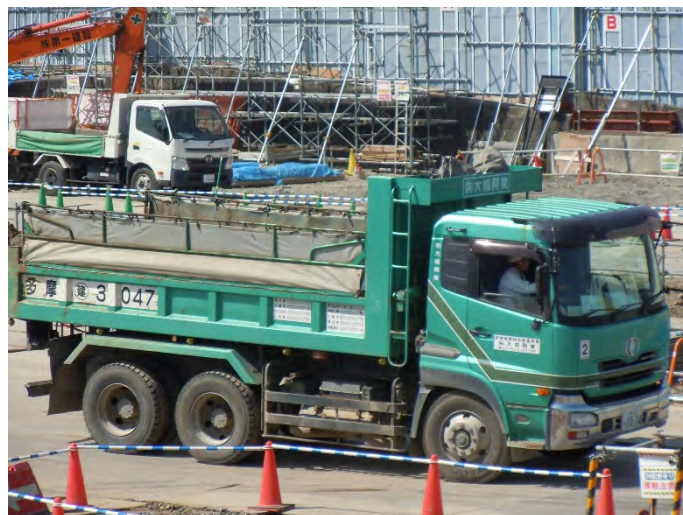
写真 1-7(1) ダンプトラックの土砂運搬の状況（土砂搬出時）

| 評価書の記載内容 | 実 施 状 況 |
|---|---|
| ・土砂運搬用のダンプトラックなど粉じんの巻上げ、飛散を生じさせやすい工事用車両には、カバーシートを使用する。 | ・土砂運搬用のダンプトラックなど粉じんの巻上げ、飛散を生じさせやすい工事用車両には、カバーシート（荷台アオリシート）を使用した。（写真 1-7(1)～(2)（55～56 ページ）参照） |

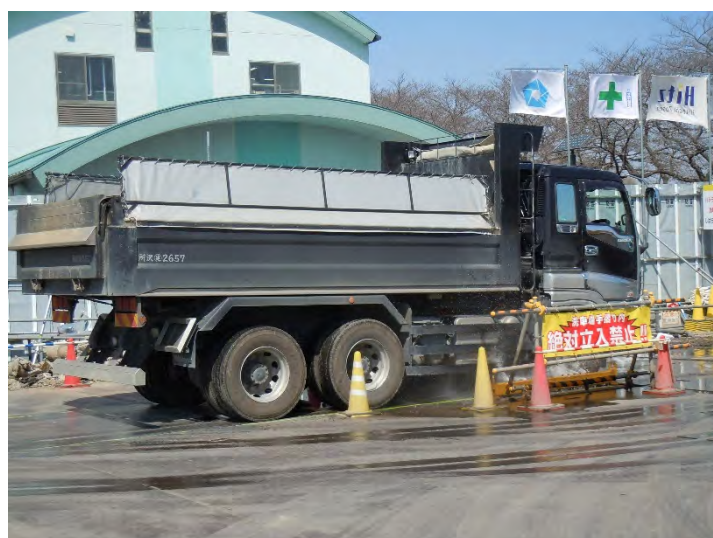
写真 1-8 ダンプトラックのタイヤ水洗いの状況

| 評価書の記載内容 | 実 施 状 況 |
|---|---|
| ・敷地境界出入口付近において、土砂や資機材の搬出入車両のタイヤに付着した泥土の水洗いをを行い、土砂により対象事業実施区域周辺道路を汚損しないよう配慮する。 | ・対象事業実施区域では、土砂や資機材の搬出入車両のタイヤに付着した泥土の水洗いをを行い、土砂により対象事業実施区域周辺道路を汚損しないよう配慮した。（写真 1-8（56 ページ）参照） |

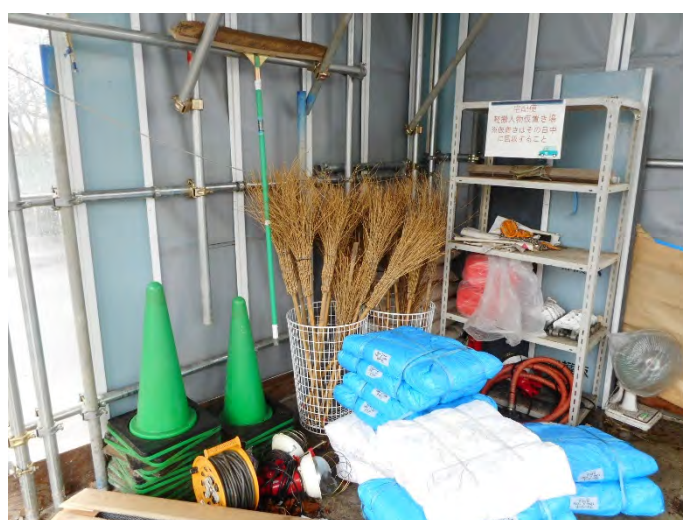
写真 1-9 工事用車両出入口の清掃用具

| 評価書の記載内容 | 実 施 状 況 |
|---|---|
| ・工事用車両の出入口付近には、適宜清掃員を配置し、清掃に努める。 | ・工事用車両の出入口付近には、適宜清掃員の配置及び清掃用具の保管を行い、清掃に努めた。（写真 1-9（56 ページ）参照） |

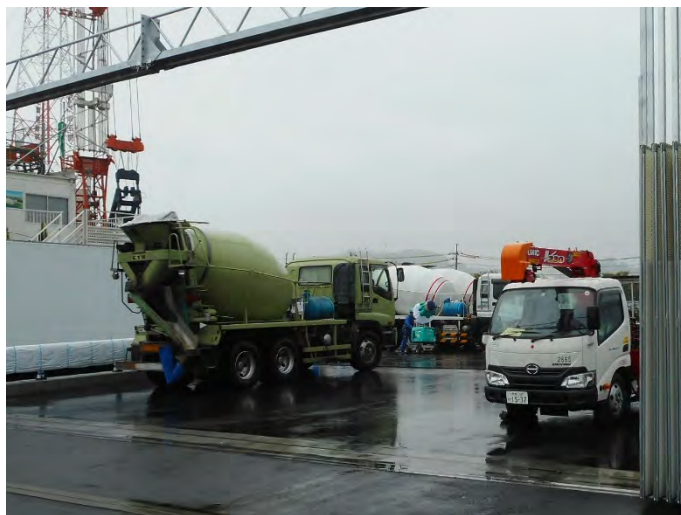
写真 1-10 対象事業実施区域での車両の待機状況

| 評価書の記載内容 | 実 施 状 況 |
|---|---|
| ・工事用車両が周辺の一般道路で待機（路上駐車）することがないように、対象事業実施区域内に速やかに入場させる。 | ・工事用車両が周辺の一般道路で待機（路上駐車）することがないように、対象事業実施区域に速やかに入場させ、対象事業実施区域で待機させた。（写真 1-10（57 ページ）参照） |
