事後調査の結果

調査項目 : 自然との触れ合い活動の場

予測した事項 : 主要な自然との触れ合い活動の場の持つ機能の変化の程度、主要な自然との触れ合い活動の場までの利用経路に与える影響の程度

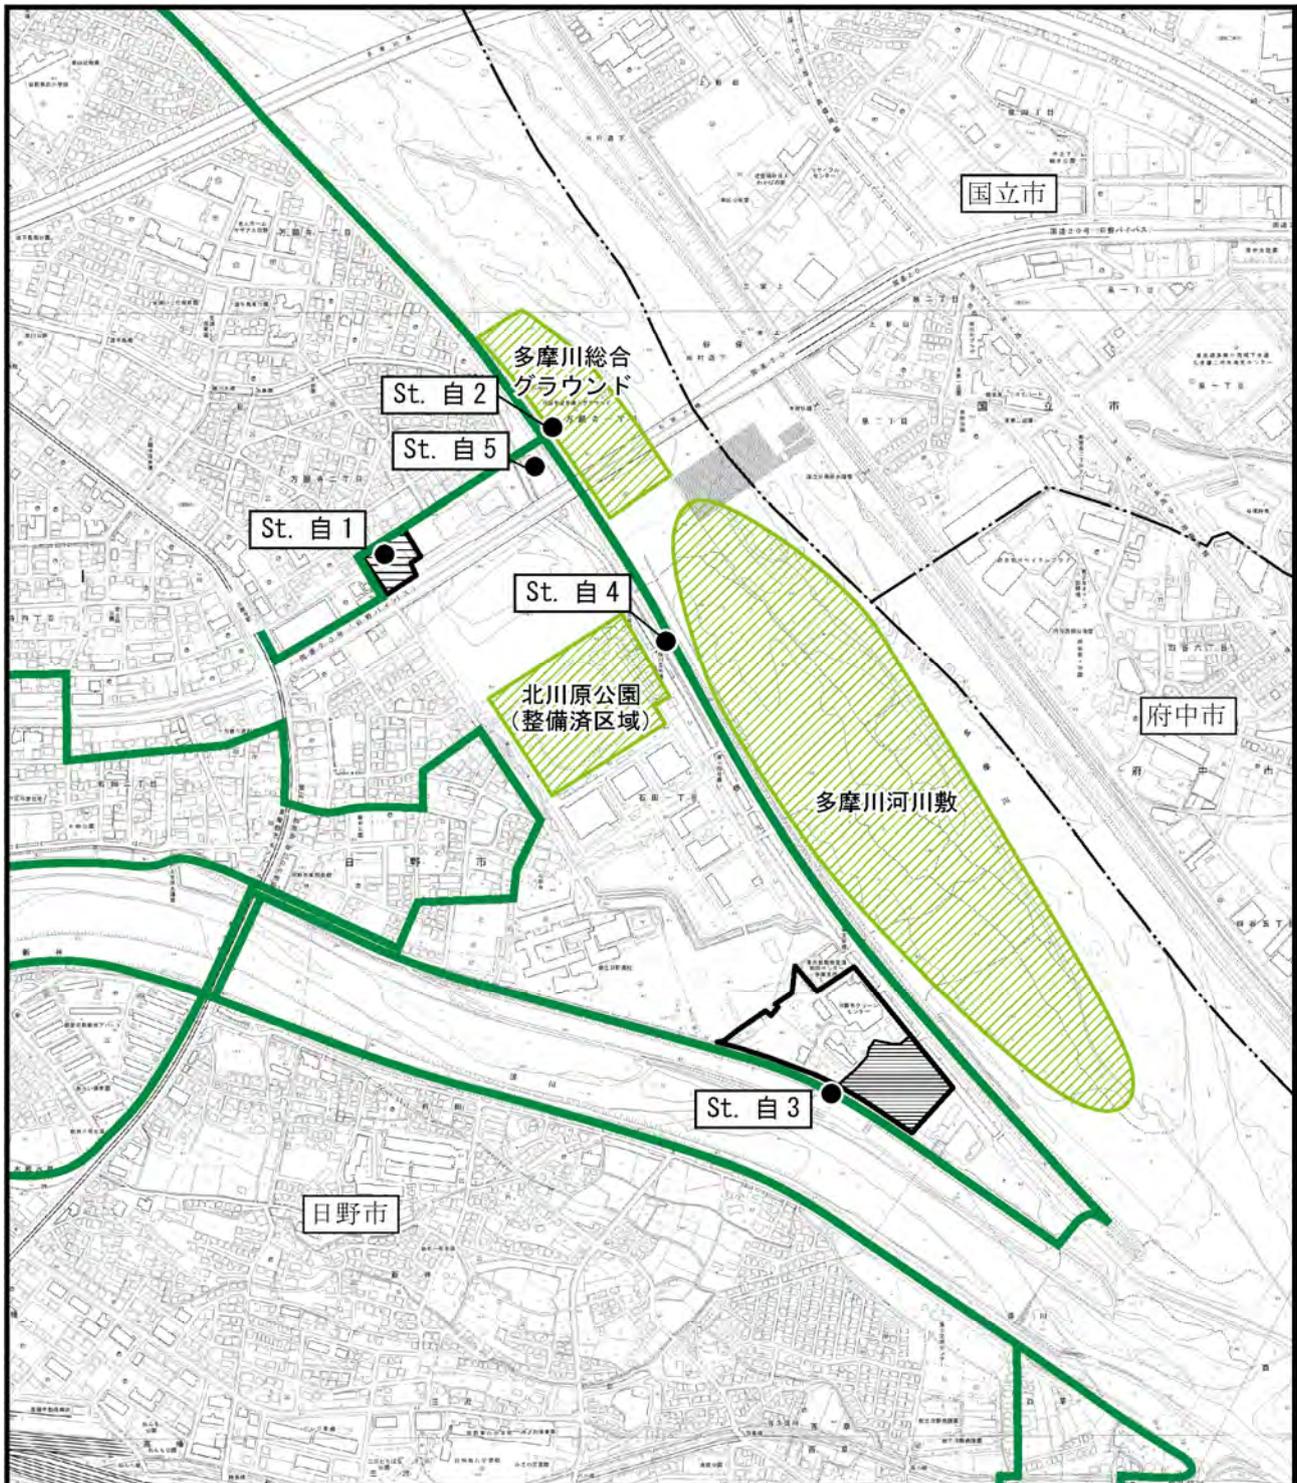
図 8-1 工事用車両の走行に伴う自然との触れ合い活動の場調査地点(平成29年度~平成30年度春季、夏季)

対象事業実施区域内及び工事用車両の主な走行ルートと主要な自然との触れ合い活動の場及び利用経路が重なる範囲とし、図8-1（226ページ）に示す4地点を基本とした。

● : 主要な自然との触れ合い活動の場調査地点
 (公共駐車場出入口: St. 自1, St. 自5、ウォーキングコース: St. 自2, St. 自3、
 北川原公園(整備済区域)出入口付近: St. 自4)

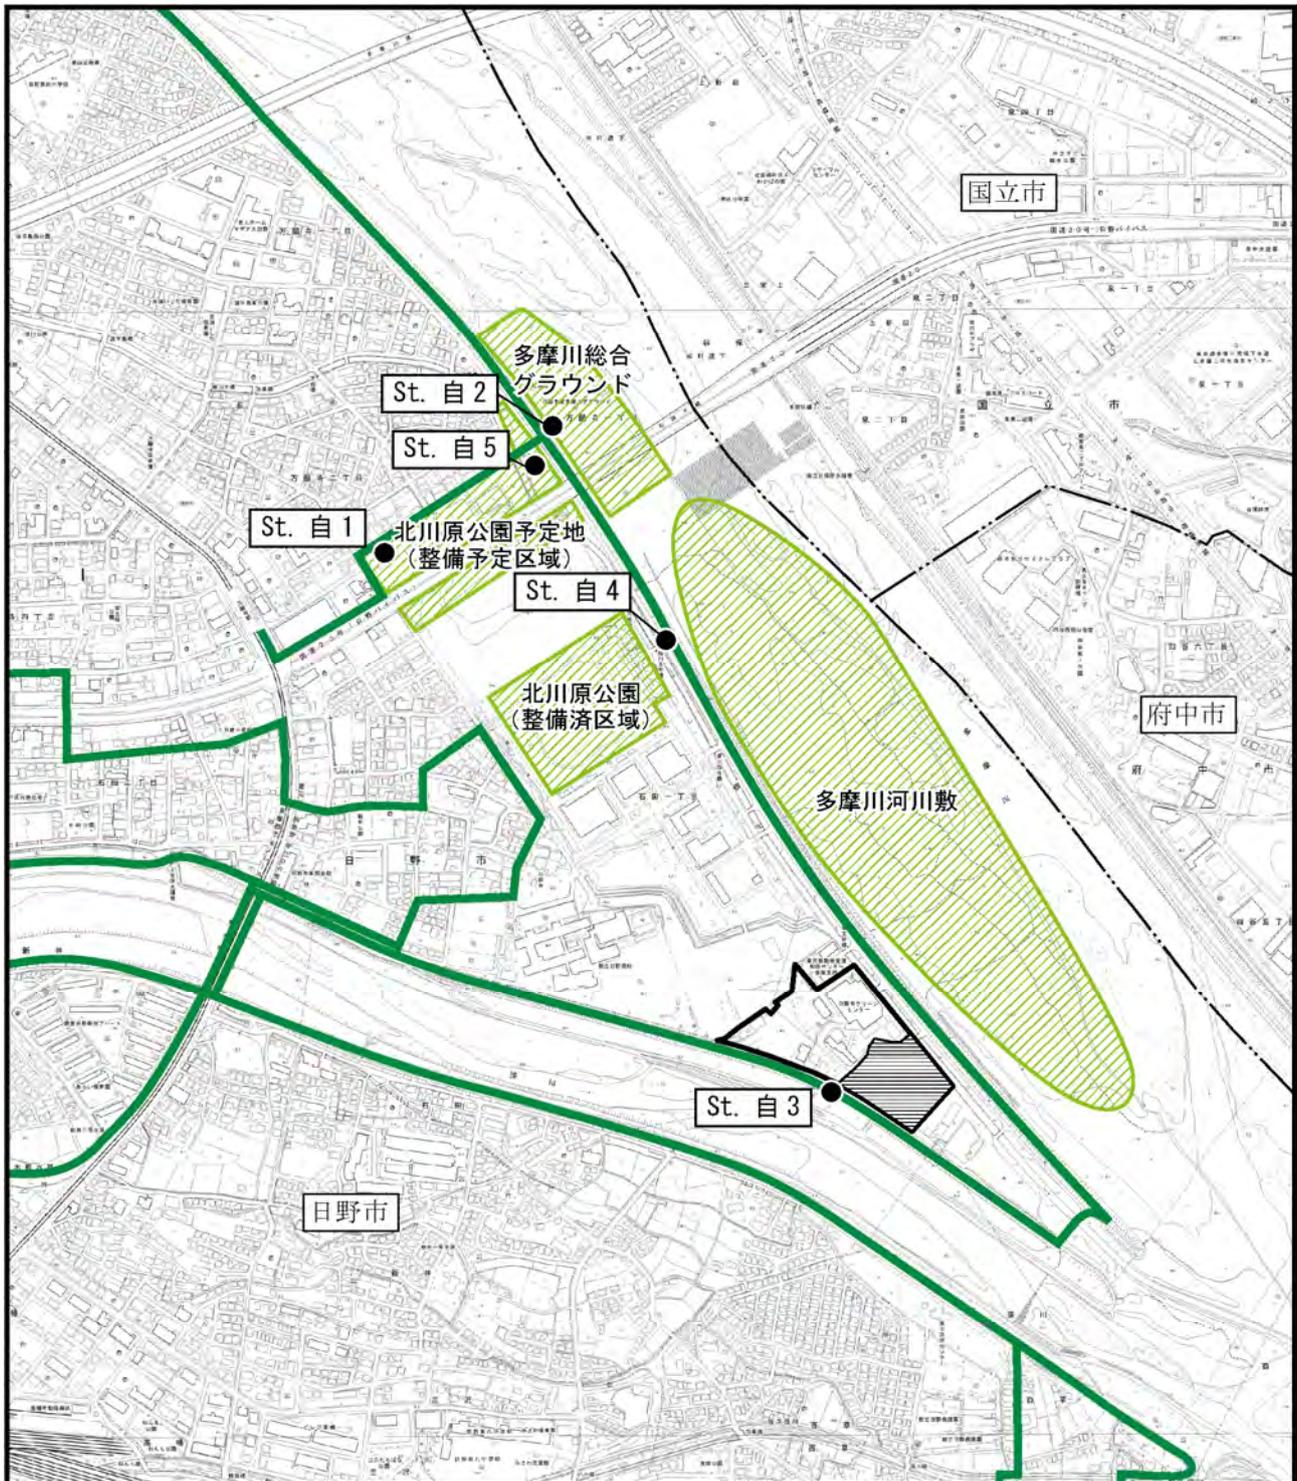
図 8-2 自然との触れ合い活動の場調査地点

また、平成31年度より使用開始の予定であった北川原公園予定地（整備予定区域）が、工事の進捗が早まったため、平成30年9月より使用が開始されたことから、平成30年度秋季調査より、5地点で調査を実施した（図8-2（227ページ）参照）。

(平成 30 年度秋季、冬季 : 北川原公園予定地 (整備予定区域) 使用開始後)

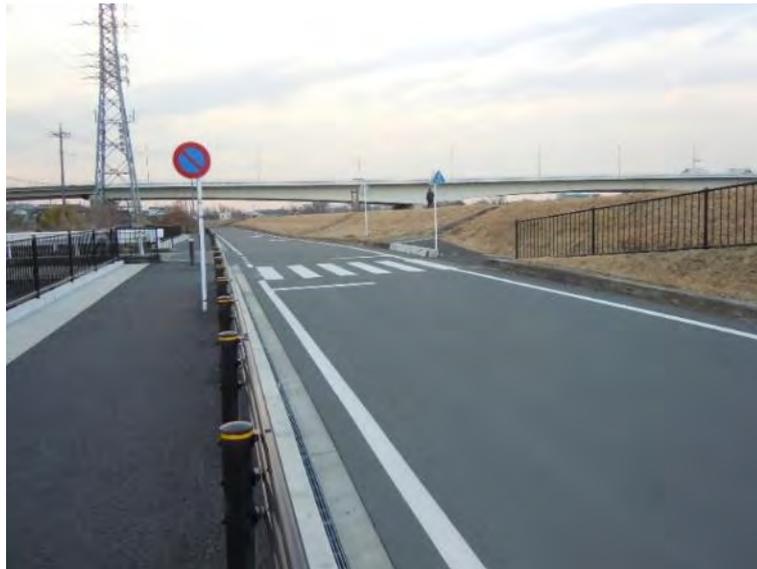
写真 8-1 多摩川沿いの市道の横断歩道の設置状況

日野市に対して、多摩川沿いの市道を横断するための横断歩道の設置を関係機関に要請し、その結果、工事開始前の平成28年度内に多摩川沿いの市道に横断歩道が設置された。(写真8-1及び図8-3 (251ページ) 参照)

前掲写真8-1 (243ページ) に示すとおり、工事開始前の平成28年度内に多摩川沿いの市道に横断歩道が設置されている。

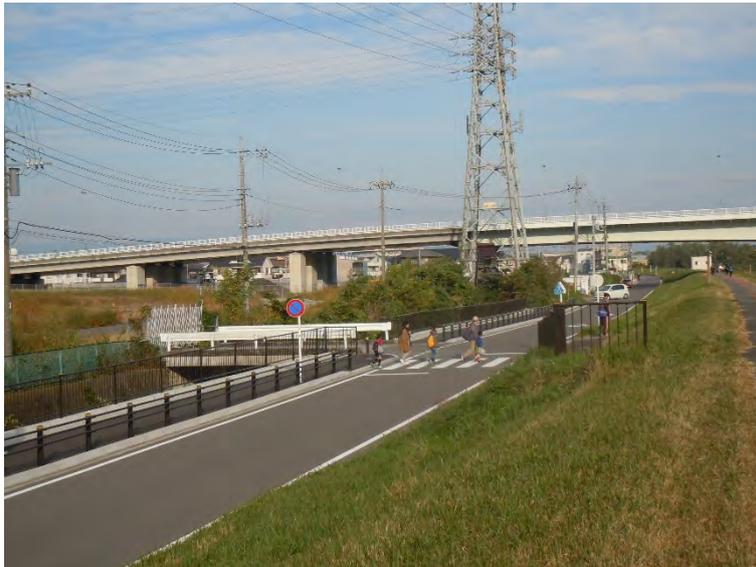
写真 8-2(1) 横断歩道の横断状況 (2017 年 11 月 4 日(土))

工事の施行中における現地調査の結果、多摩川総合グラウンド、多摩川河川敷及び北川原公園(整備済区域)の利用者及び利用するために多摩川沿いの市道を横断する人を確認した。(写真8-2(1)～(2) (244ページ) 及び図8-3 (251ページ) 参照)

前掲写真8-2(1)～(2) (244ページ) 及び写真に示すとおり、多摩川堤防上の自転車専用道路、根川沿いの歩道及びガードレールは整備されており、歩車分離されている。また、写真8-3に示すとおり、浅川沿いにおいても縁石のある歩道が整備されている。(写真撮影位置は図8-3 (251ページ) 参照)

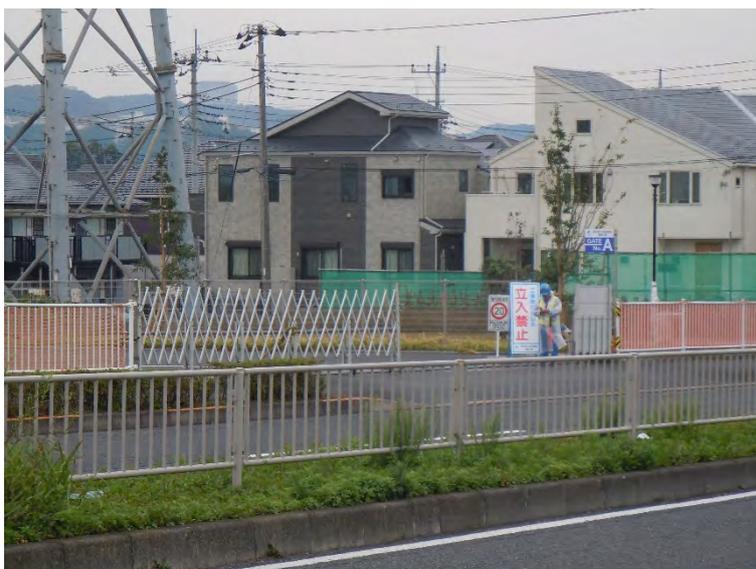
写真 8-4(1) クリーンセンター専用路ゲート及び交通誘導員の配置状況 (2017 年 11 月 8 日(水))

写真8-4(1)～(2) (248ページ) に示すとおり、クリーンセンター専用路の出入口においてはゲートを設置し、ゲート開放時には交通誘導員を配置している。(写真撮影位置は図8-3 (251ページ) 参照)

評価書の記載内容	実施状況
<ul style="list-style-type: none"> • 工事用車両の運転手に対して、交通マナー及び安全確保のルールの遵守、周辺道路及び通学時間帯などの講習・指導を実施する。 	<ul style="list-style-type: none"> • 新規入場時教育において、交通マナー及び安全確保のルールの遵守、周辺道路及び通学時間帯などの講習・指導を実施する。走行ルート遵守の指導を行った。
<ul style="list-style-type: none"> • 適宜、工事用車両の出入口に交通誘導員を配置する。 	<ul style="list-style-type: none"> • 工事用車両の出入口には、交通誘導員を配置し、安全性を確保した。(写真 8-5 (250 ページ) 及び図 8-3 (251 ページ) 参照)
<ul style="list-style-type: none"> • 工事用車両の整備を徹底することにより、故障や不具合による事故発生の未然防止に努める。 	<ul style="list-style-type: none"> • 新規入場時教育において、毎日・毎週の点検・整備を教育し、良好な状態で使用し、建設作業騒音及び振動の低減に努めた。
<ul style="list-style-type: none"> • 周辺住民に対して工事計画を十分に周知する。 	<ul style="list-style-type: none"> • 周辺住民に対しては、平成 29 年 8 月 27 日 (日) に工事説明会を開催し、工事計画を周知した。
<ul style="list-style-type: none"> • クリーンセンター専用路のゲート開放時はゲートに交通誘導員を配置し、日野市と協力して維持・管理を行い、ゲート付近を横断する歩行者の安全を確保する。 	<ul style="list-style-type: none"> • クリーンセンター専用路のゲート開放時には、ゲートに交通誘導員を配置し、日野市と協力して維持・管理を行い、ゲート付近を横断する歩行者の安全を確保した。(前掲写真 8-4(1)~(2) (248 ページ) 参照)

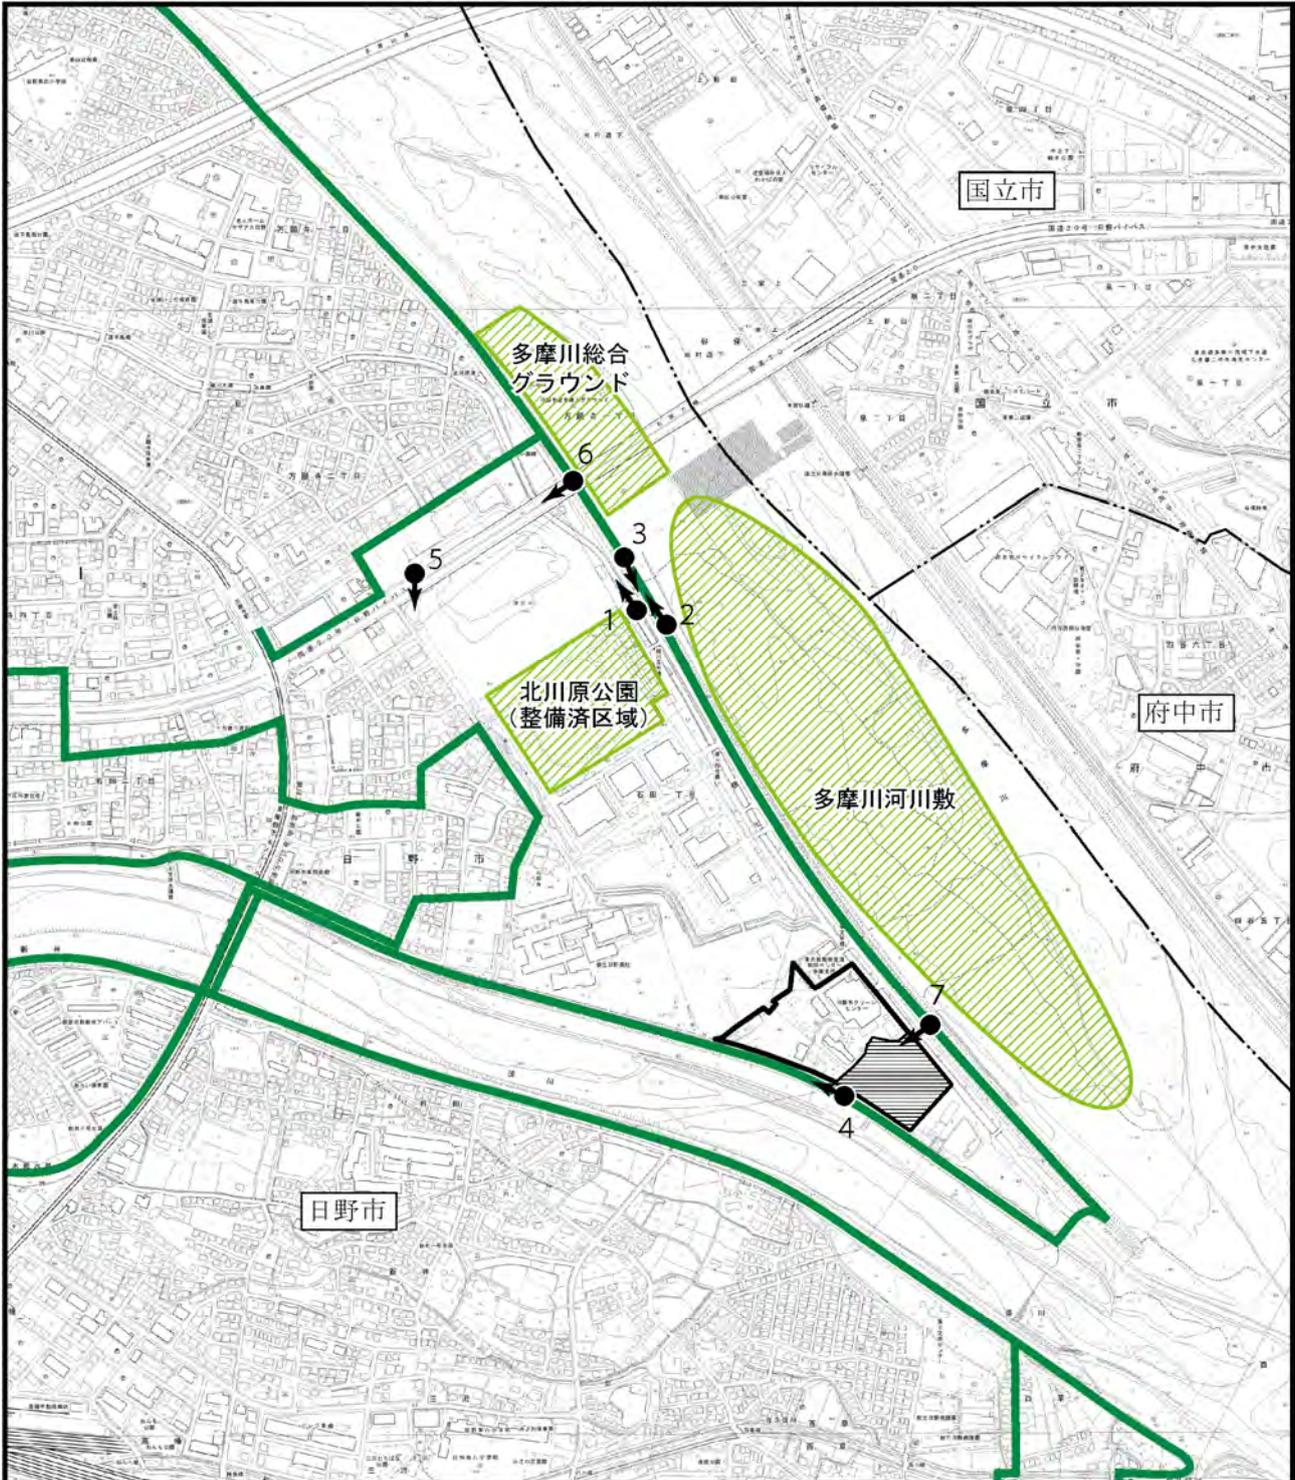
図 8-3 写真撮影位置

- : 写真撮影地点
- ・ 横断歩道の状況 : 1、2、3
 - ・ 浅川川の歩道の状況 : 4
 - ・ クリーンセンター専用路ゲート及び交通誘導員の配置状況 : 5、6
 - ・ 交通誘導員の配置状況 : 7
