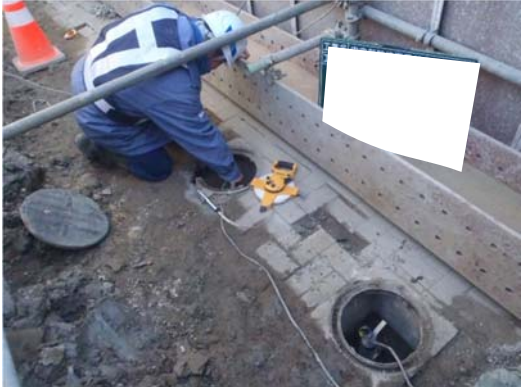
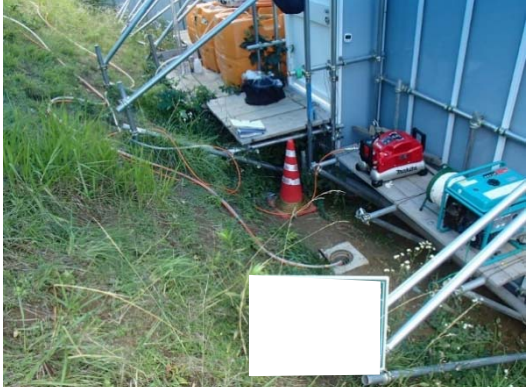
| 環境保全措置 | 実施状況 |
|---|---|
| 地下水の継続的な監視 | 【全地点】観測井を設置し、工事着手前からのモニタリングとして、地下水の水位、水質の継続的な観測を行い、地下水の変化による周辺環境に与える影響を低減することに努めた。<br>（写真-1） |

| 写真-1-1 地下水の監視状況（地点 03） | 写真-1-2 地下水の監視状況（地点 05） |

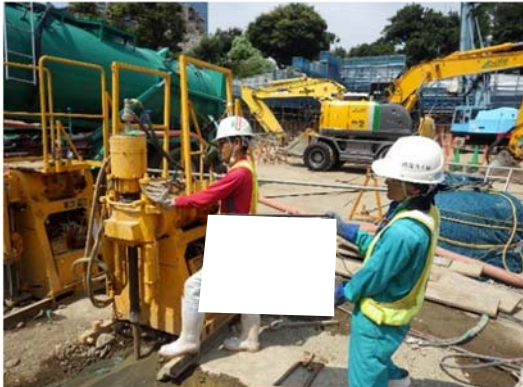
| 環境保全措置 | 実施状況 |
|---|---|
| 薬液注入工法における指針の順守 | 【北品川非常口（目黒川変電所）】薬液注入工法を施工する際に「薬液注入工法による建設工事の施工に関する暫定指針」に基づき、水ガラス系の薬液使用や、監視小屋の設置による注入圧力と注入量の常時監視等を実施したことで、地下水の水質への影響を低減することに努めた。（写真-2）。<br>【東雪谷非常口・小野路非常口】これまでのところ薬液注入工を実施していない。今後薬液注入工を実施する際には、指針の順守に努める。 |

| 写真-2 薬液注入工の状況（地点 02） | 写真-3 発生土の仮置き状況（地点 02） |

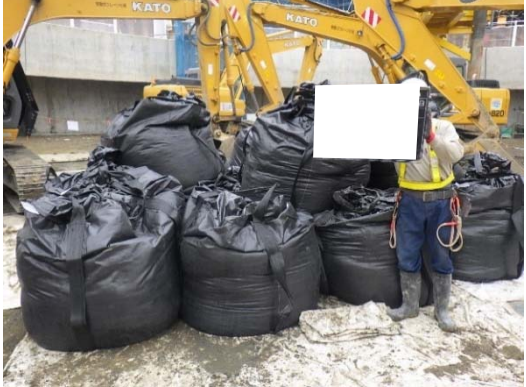
| 環境保全措置 | 実施状況 |
|---|---|
| 仮置場における発生土の適切な管理 | 【北品川非常口】ヤード内で一時的に発生土を存置する場合は、地盤への浸透防止シートを設置する等の対策を実施することで、地下水の水質への影響を回避することに努めた。（写真-3）<br>【東雪谷非常口】当該期間中に建設発生土は発生していない。<br>【小野路非常口】事前の調査結果で、汚染がないことを確認している。 |
