## 事後調査の結果

調 査 項 目 地下水（工事の施行中）

予測した事項 ア. 切土工等又は既存の工作物の除去に係る地下水の水質及び水位

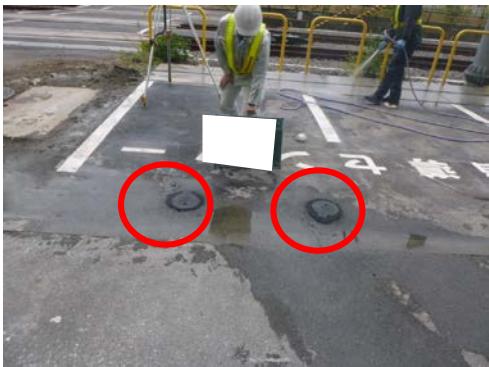
| 写真-1 調査地点 01-① (深層、浅層) | 写真-2 調査地点 01-② (深層、浅層) |

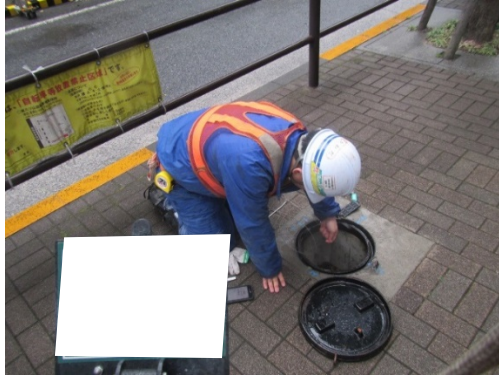
| 環境保全措置 | 実施状況 |
|---|---|
| 地下水の継続的な監視 | 【全地点】観測井を設置し、工事着手前からのモニタリングとして、地下水の水位、水質の継続的な観測を行い、地下水の変化による周辺環境に与える影響を低減した。(写真-1) |

写真-1-1 地下水の監視状況（地点 01）

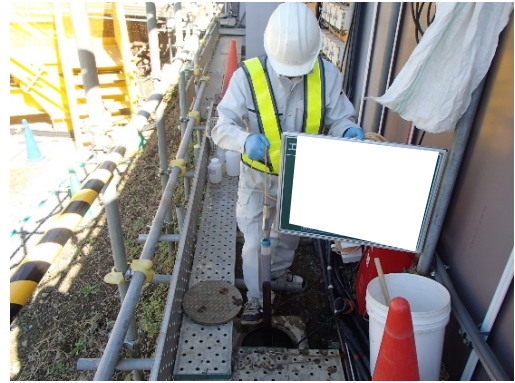
写真-1-2 地下水の監視状況（地点 02）

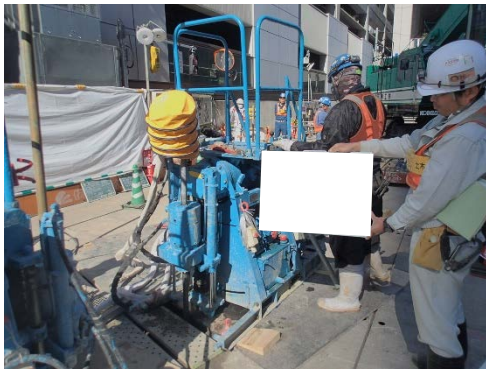
| 環境保全措置 | 実施状況 |
|---|---|
| 薬液注入工法における指針の順守 | 【全地点】薬液注入工法を施工する際に「薬液注入工法による建設工事の施工に関する暫定指針」に基づき、水ガラス系の薬液使用や、監視小屋の設置による注入圧力と注入量の常時監視等を実施することで、地下水の水質への影響を低減することに努めた。(写真-2) |

写真-2 薬液注入工の状況（地点 01）

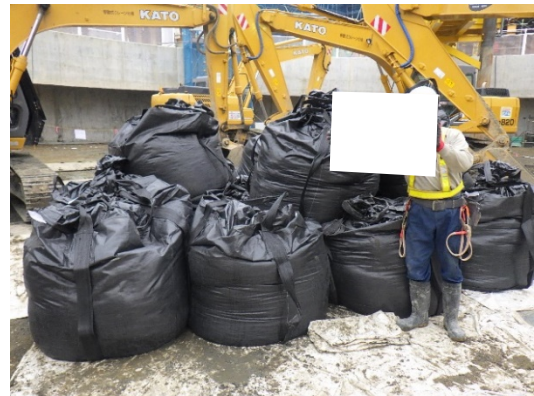
| 環境保全措置 | 実施状況 |
|---|---|
| 仮置場における発生土の適切な管理 | 【全地点】ヤード内で一時的に発生土を存置する場合は、地盤への浸透防止シートを設置する等の対策を実施することで、地下水の水質への影響を回避することに努めた。(写真-3) |

写真-3 発生土の仮置き状況（地点 02）
