事後調査の結果

調査項目 地盤沈下（工事の施行中）

予測した事項 ア. 切土工等又は既存の工作物の除去に係る地盤沈下

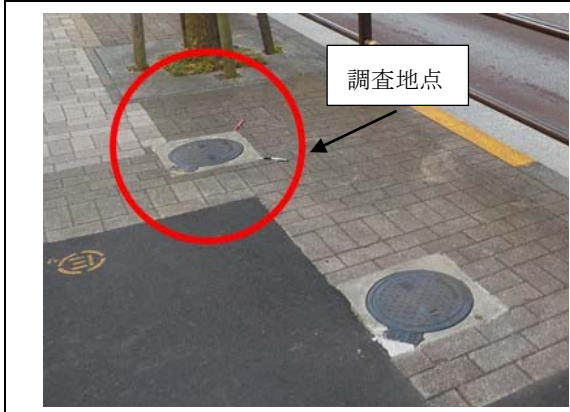
写真-1 調査地点 01-①

各調査地点における、調査期間中の地盤高の最大変動量（最大値と最小値との差）は、品川駅の調査地点 01-①で 0.3 cm、01-②で 0.2 cm、01-③で 0.0 cm、目黒川変電所の調査地点 02-①で 0.2 cm、02-①´で 0.1 cm、02-②で 0.2 cm、02-②´で 0.1 cm であった。
