## 事後調査の結果

### 調査項目 廃棄物等（工事の施行中）

#### 予測した事項 イ. トンネルの工事に係る建設工事に伴う副産物

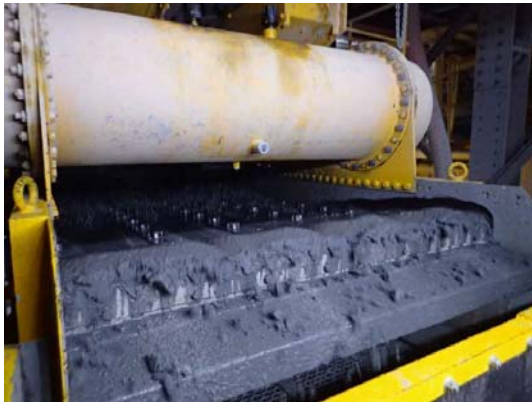
| 環境保全措置 | 実施状況 |
|---|---|
| 建設汚泥の脱水処理 | <p>【東雪谷非常口】遠心脱水（スクリュードカンタ）により減量化を図ることで、汚泥量を縮減した。（写真-1）</p> <p>【第一首都圏トンネル（北品川工区）、第一首都圏トンネル（小野路工区）、上小山田非常口】工事の進捗に応じて今後実施する。</p> |

写真-1 建設汚泥の脱水処理の状況  
(地点 03)

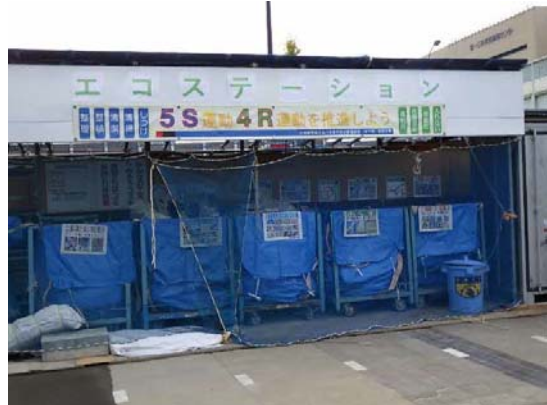
| 環境保全措置 | 実施状況 |
|---|---|
| 副産物の分別、再資源化 | <p>【全地点】場内で細かく分別し、再資源化に努めたことで、取り扱う副産物の量を低減することに努めた。（写真-2）</p> |

写真-2-1 副産物の分別、再資源化の状況  
(地点 02)

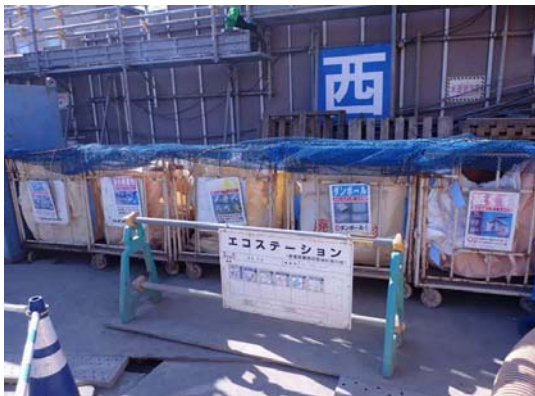
写真-2-2 副産物の分別、再資源化の状況  
(地点 03)

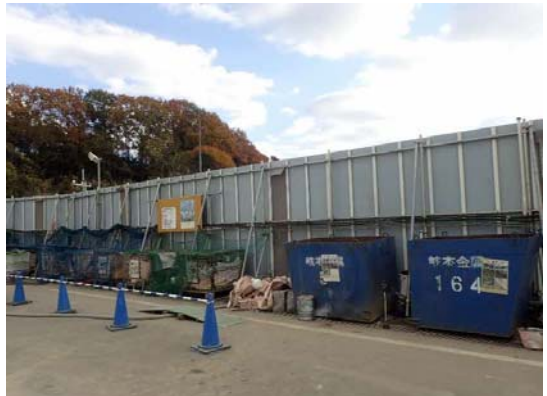
写真-2-3 副産物の分別、再資源化の状況  
(地点 05)

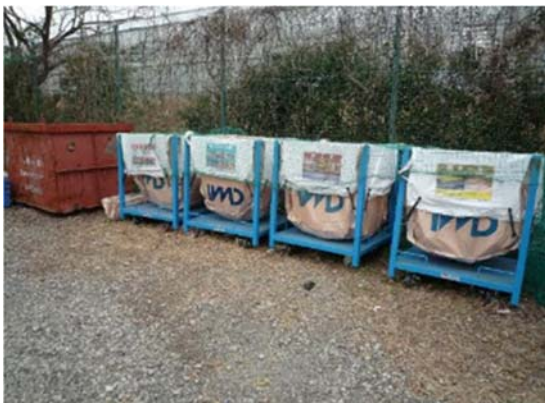
写真-2-4 副産物の分別、再資源化の状況  
(地点 06)
