### 6.3.6 地盤

## 6.3.7 地形・地質

### 6.3.8 水循環

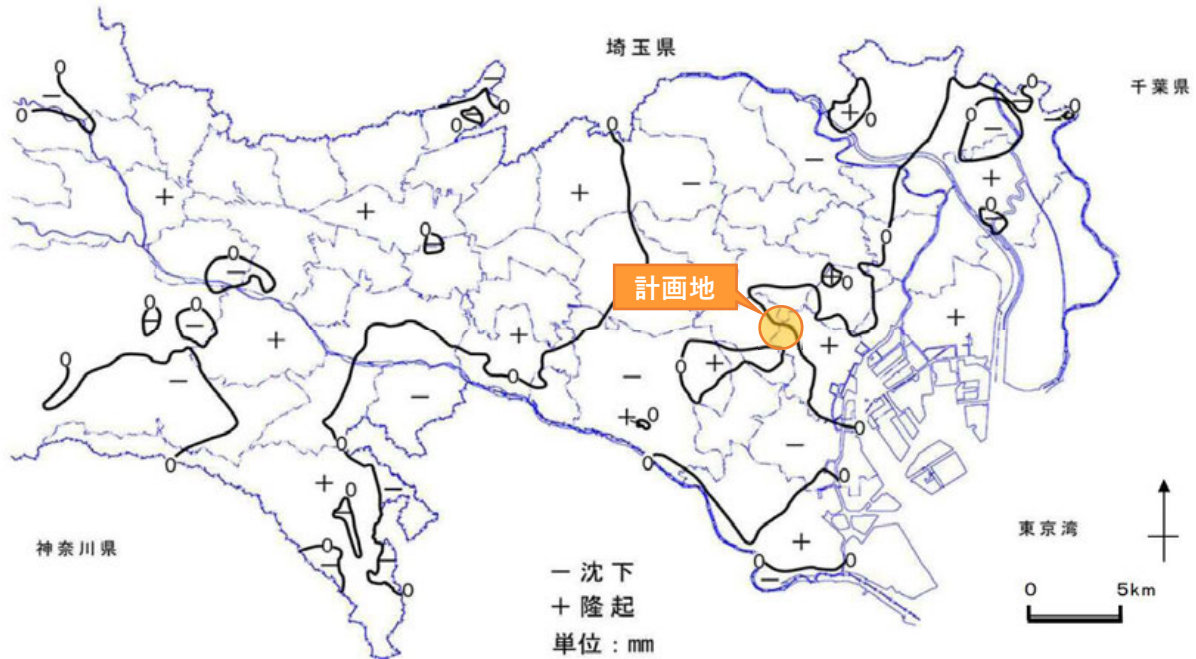
図6.3-10 地盤変動量図(平成30年)

東京都における平成30年の地盤変動量の状況は図6.3-10に、計画地周辺における最近5年間の地盤変動量は表6.3-17に、調査地点は図6.3-11に示すとおりである。

平成31年における計画地周辺の地盤変動量は、前年と比較して-0.0007～+0.0002m程度であり、著しい地盤変動は発生していない。
