超狭隘部における原位置浄化対策事例

～バイオジェット工法・鉄粉攪拌工法の適用～

ケミカルグラウト株式会社 施工本部 環境部

2025年1月29日 第19回土壌汚染処理技術フォーラム

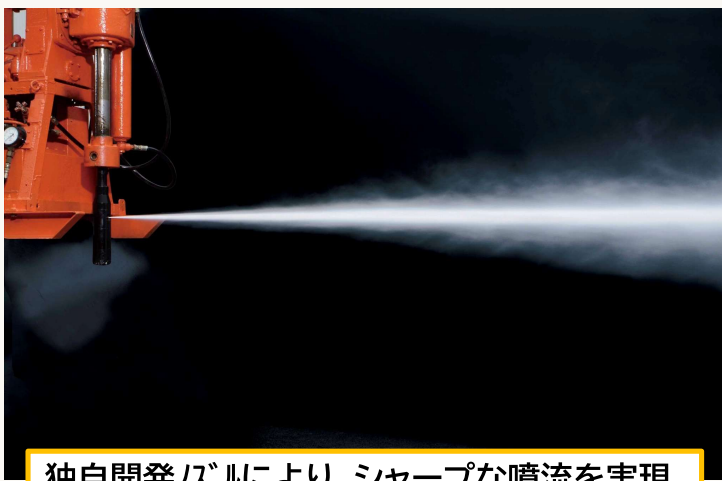
独自開発ノズルにより、シャープな噴流を実現

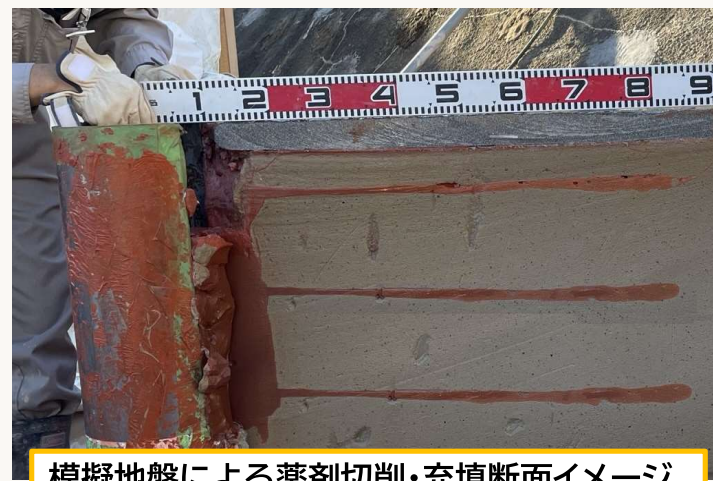
模擬地盤による薬剤切削・充填断面イメージ

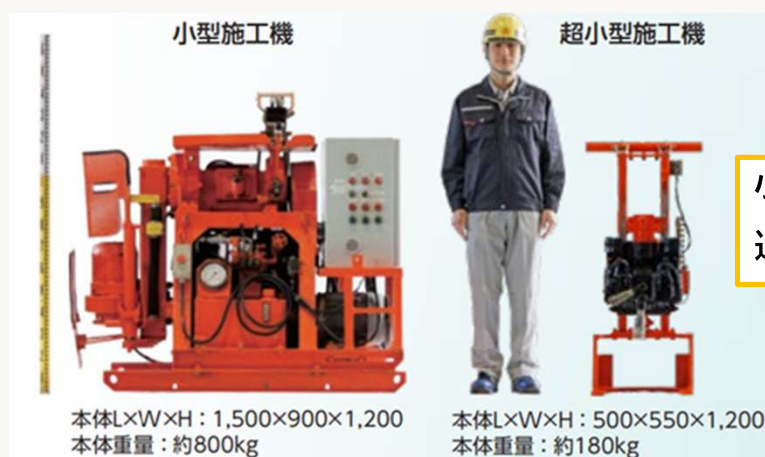
小型施工機ではGL-30mまで施工可能
過去施工実績はGL-13m

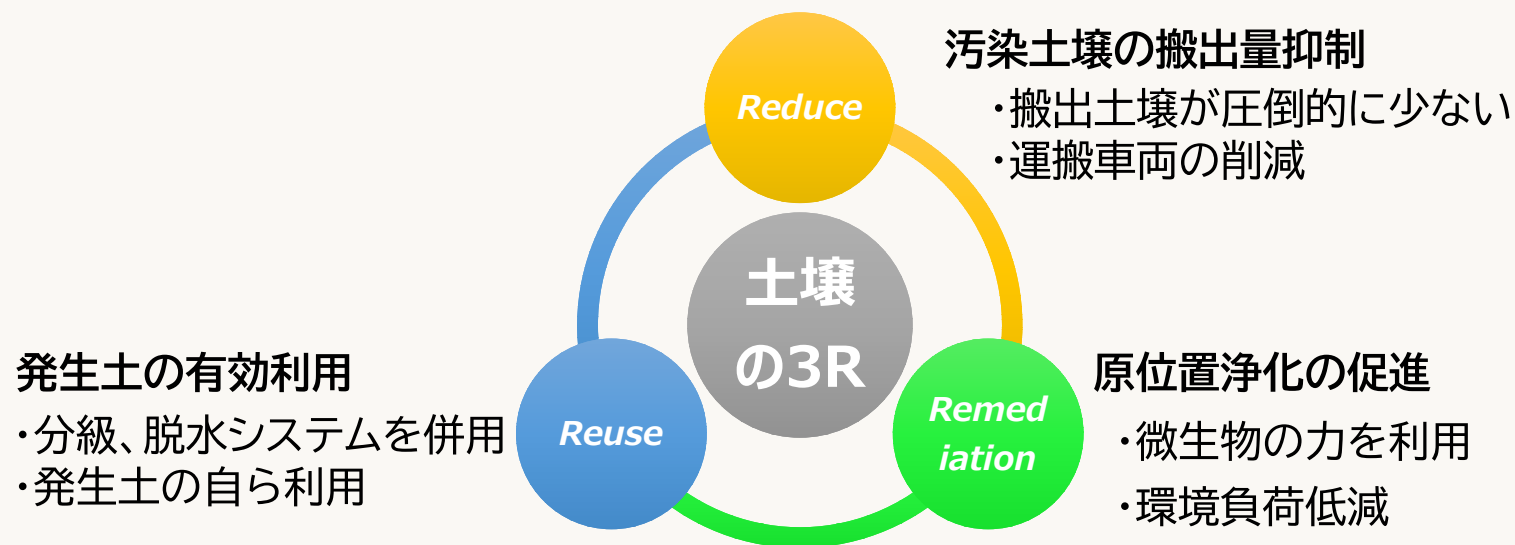
- 従来型の**浄化剤攪拌方式**に比べ**安価**
- 対策土量に対する**汚泥量が少なく**、**汚染土壌を発生させない**
- 浄化剤は植物油由来で**環境に影響を与えない**

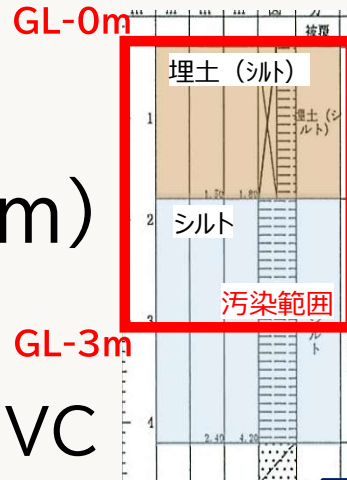
敷地面積: 71m² (5m×14m)

汚染状態: PCE、TCE、DCE、VC

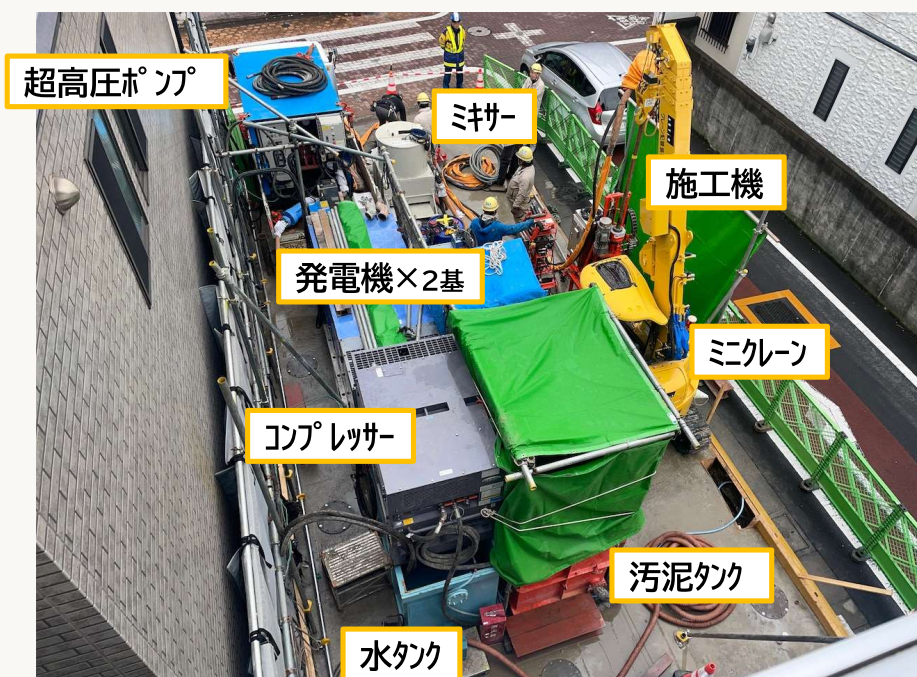
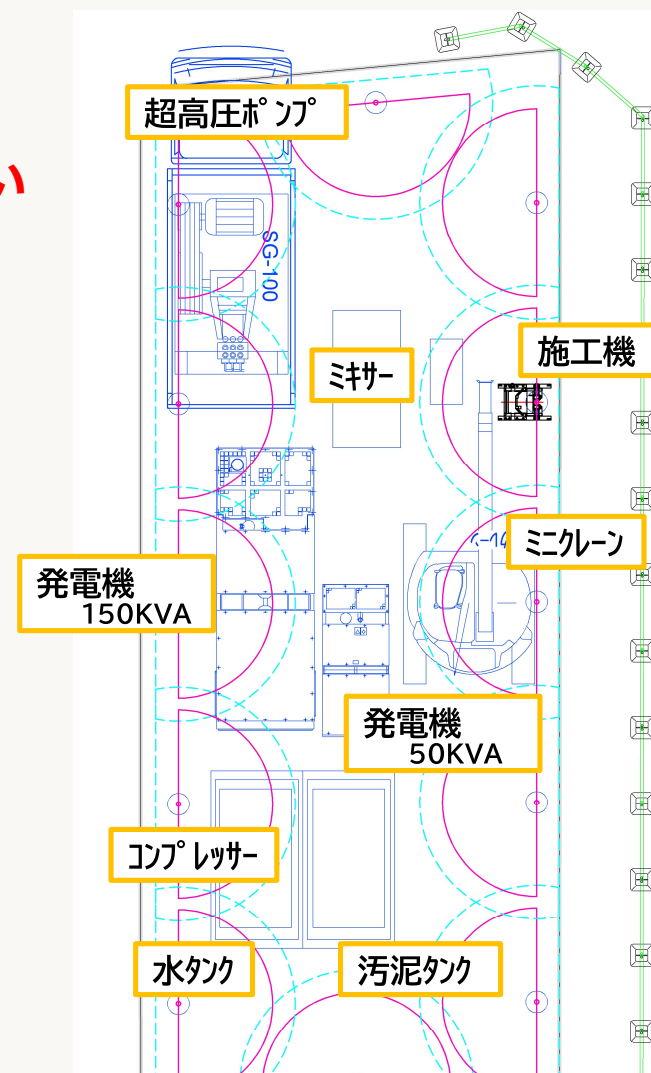
→**作業帯の拡幅制限**・**車両駐停車不可**

プラントの小型化と配置計画

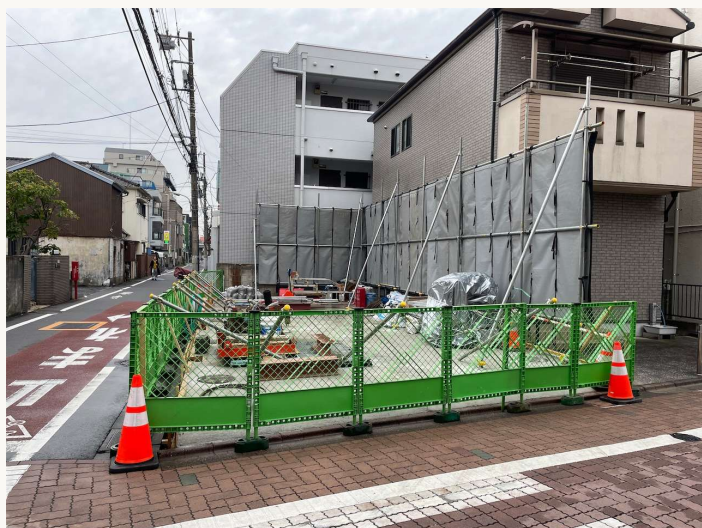
防音パネルの設置

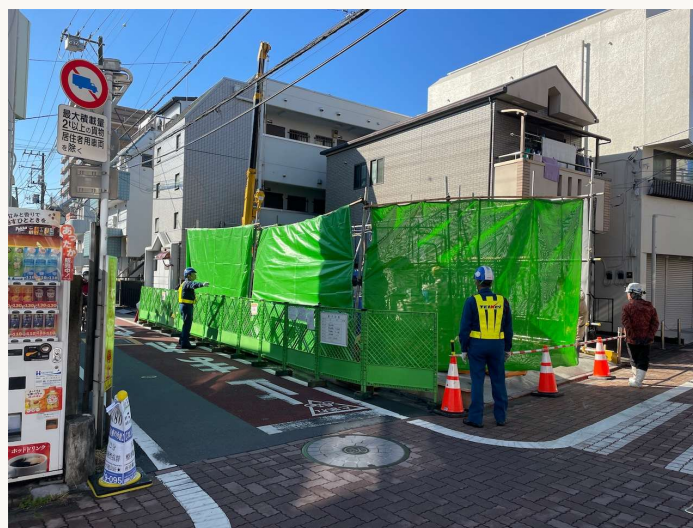
養生シートの設置

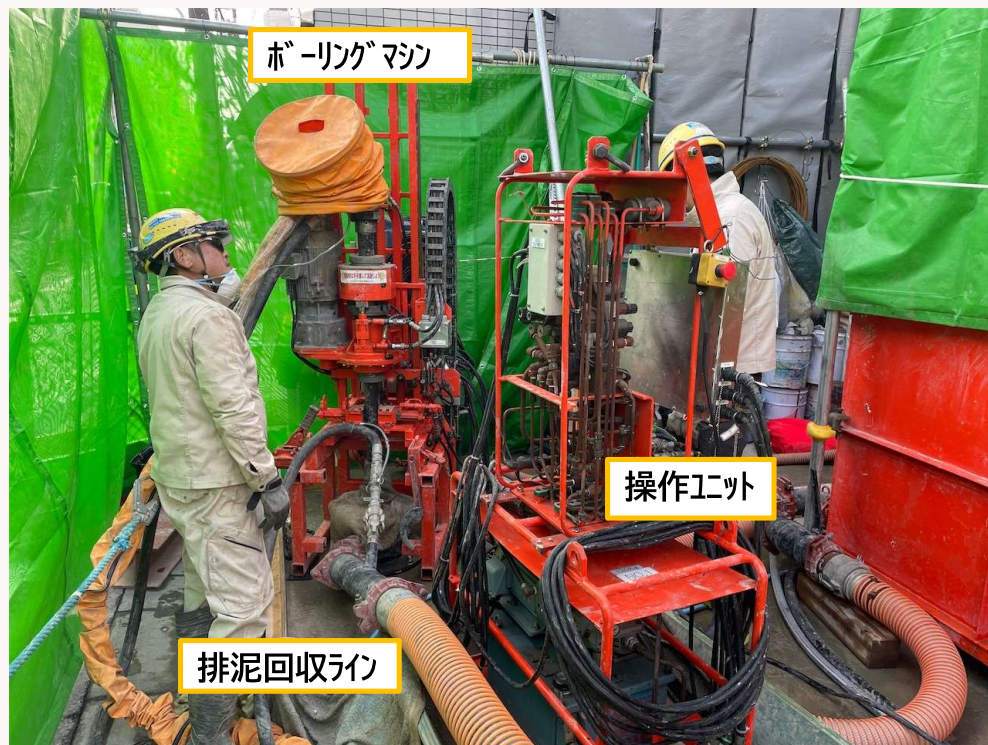
施工状況

マシンと操作ユニットは分離可能

→マシンのみしか入れない超狭隘部でも作業可能

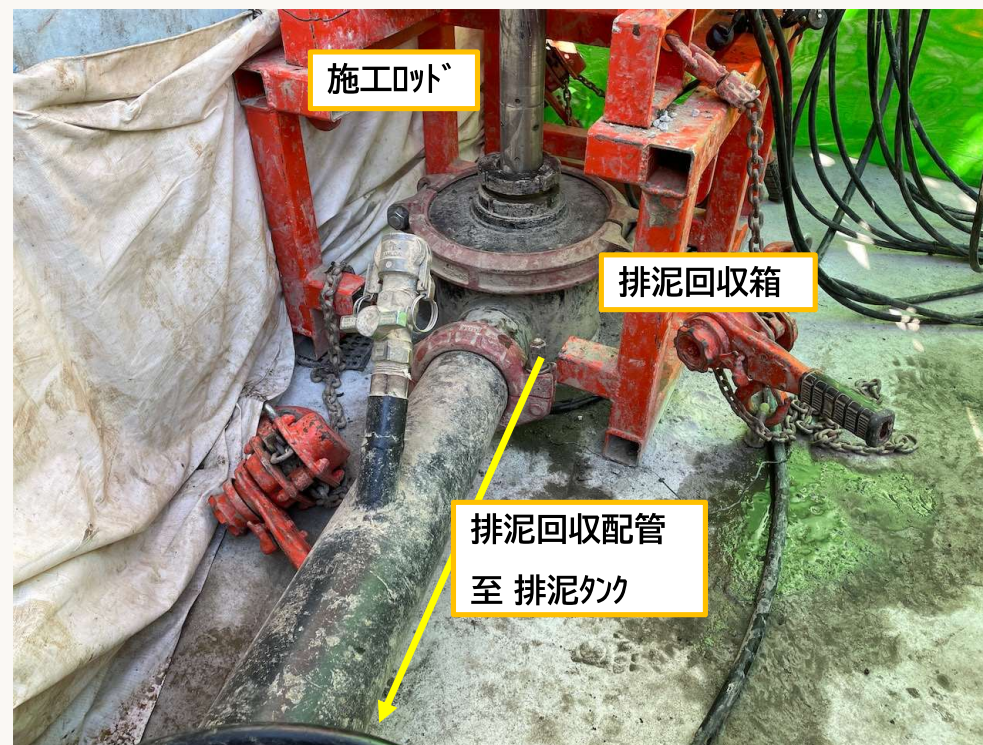
クローズドシステムによる排泥回収状況

施工排泥は配管を通してタンクへ移送

→汚染の大気拡散・作業員への暴露を防止

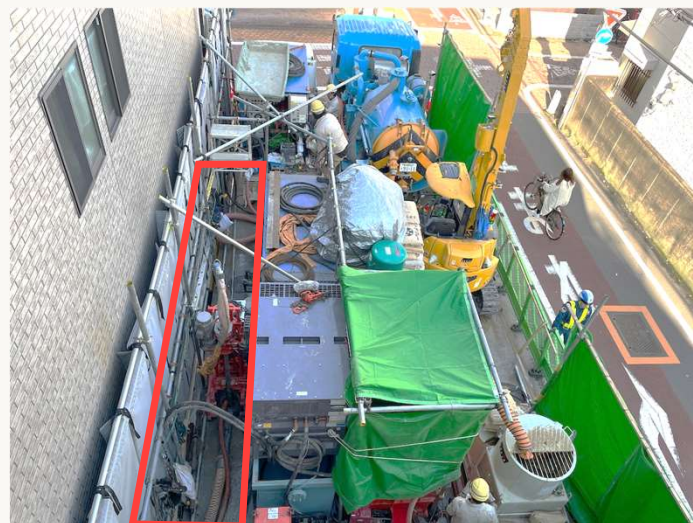
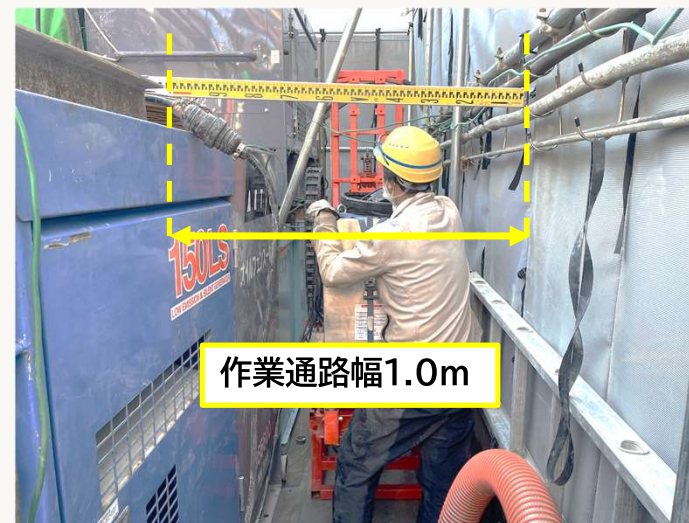
作業幅1.0mの狭隘部でも施工可能！

敷地境界⇄フロント狭間

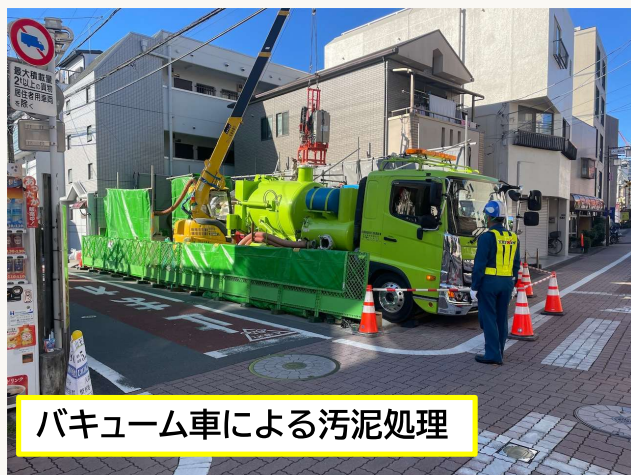
バキューム車による汚泥処理

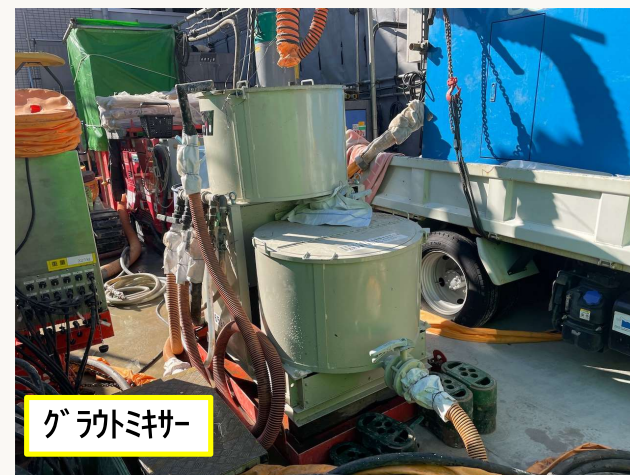
グラウトミキサー

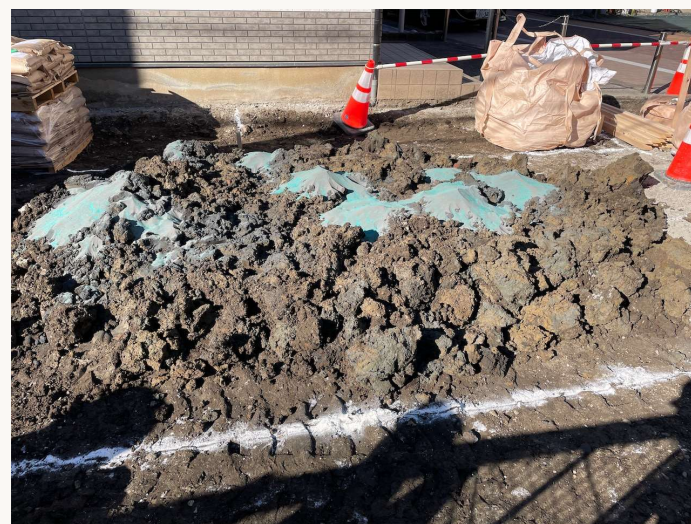
敷地外周部浅層+敷地中央部は浄化用鉄粉混合による浄化を実施

浄化用鉄粉添加

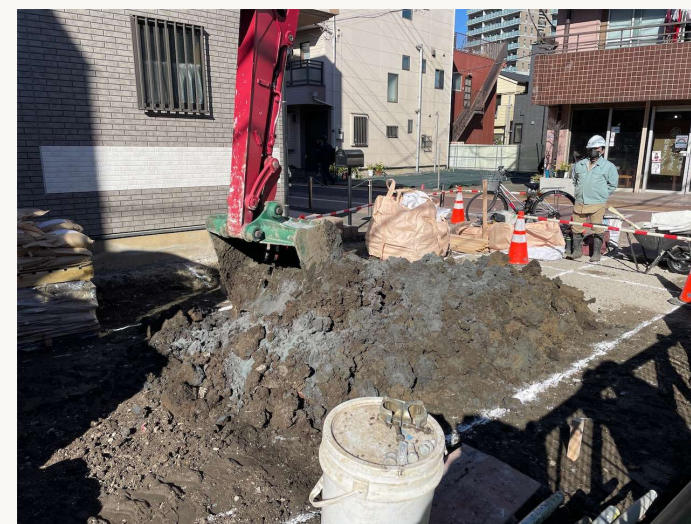
鉄粉攪拌混合状況

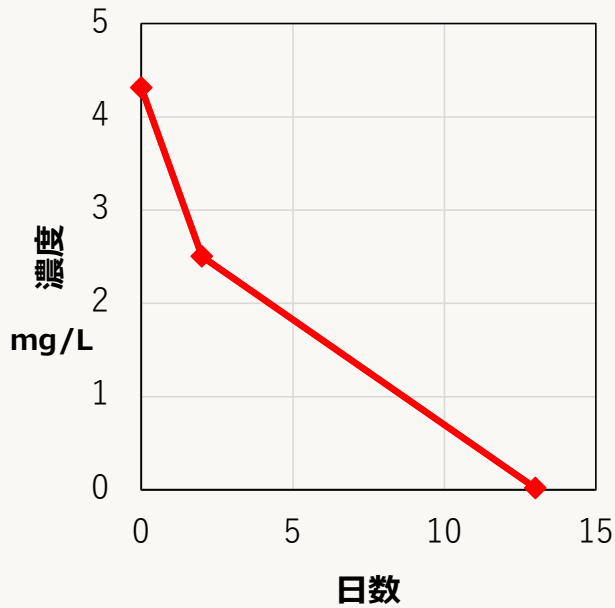
テトラクロロエチレン

鉄粉攪拌工による汚染（土壌溶出量）の分解経過

各物質とも、施工後14日後で基準値以下まで低減

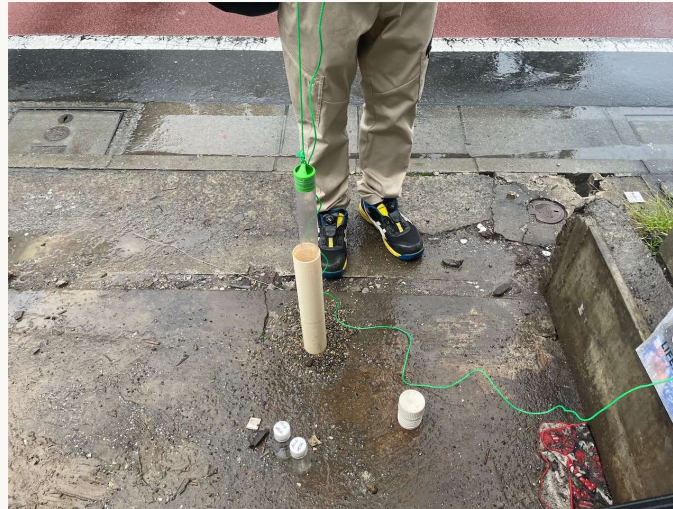
モニタリング状況
