冷蔵庫・エアコンの簡易点検で  
安心&省エネ

東京都環境局

# 業務用空調機器 簡易点検のポイント

# 業務用冷凍冷蔵機器 簡易点検のポイント

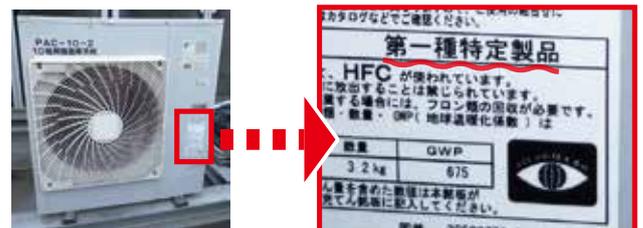
機器の銘板の例

取扱説明書や銘板を調べ、「第一種特定製品」である場合は、法的義務の対象になります。

平成14年4月以降に販売された機器に記載

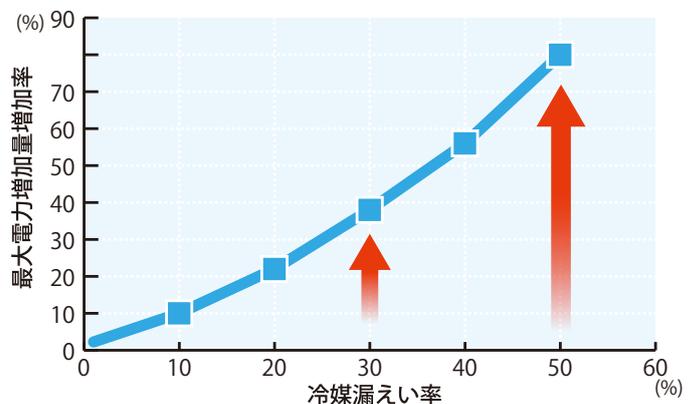
冷媒減少による消費電力量の増加

多少の冷媒漏えいでは、冷えが悪くなる等の異常は見られませんが、消費電力量が増加していることもあります。

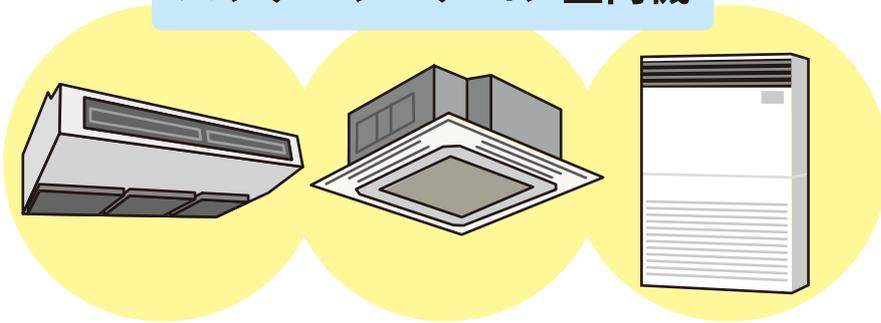
### パッケージエアコン室内機

店舗用、ビル用、設備用のパッケージエアコン（PAC）やスポットエアコンなど、さまざまなエアコンがあります。それぞれの室内機と室外機が簡易点検の対象になります。

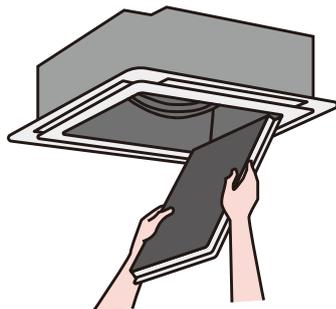
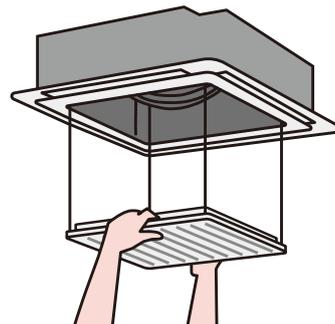
フィルターを容易に取り外すことができる場合、取扱説明書や設備業者等のアドバイスを受けながら、こまめにフィルタの清掃をしましょう。

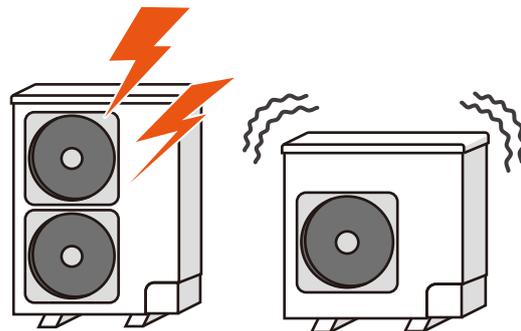
室外機の音や振動を日頃から確認しましょう。  
いつもと違う場合や異常音がしている場合は、専門業者に連絡しましょう。

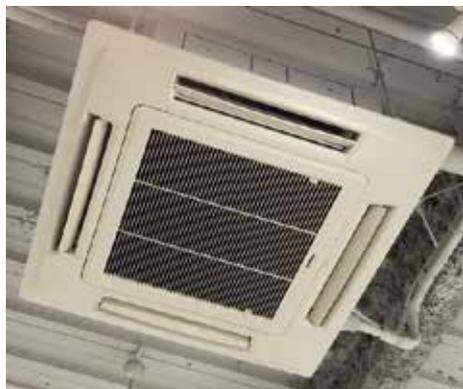
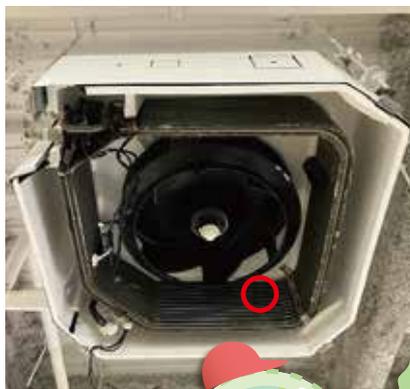
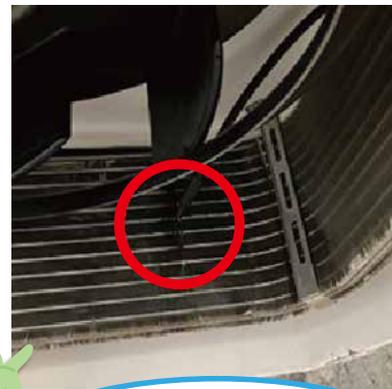
検査結果 | 目視外観検査により、室内機の熱交換器に油シミ、フロン漏えいを確認

修理内容 | 室内機の熱交換器の交換

空調機の熱交換器を見ると  
油のにじみを発見

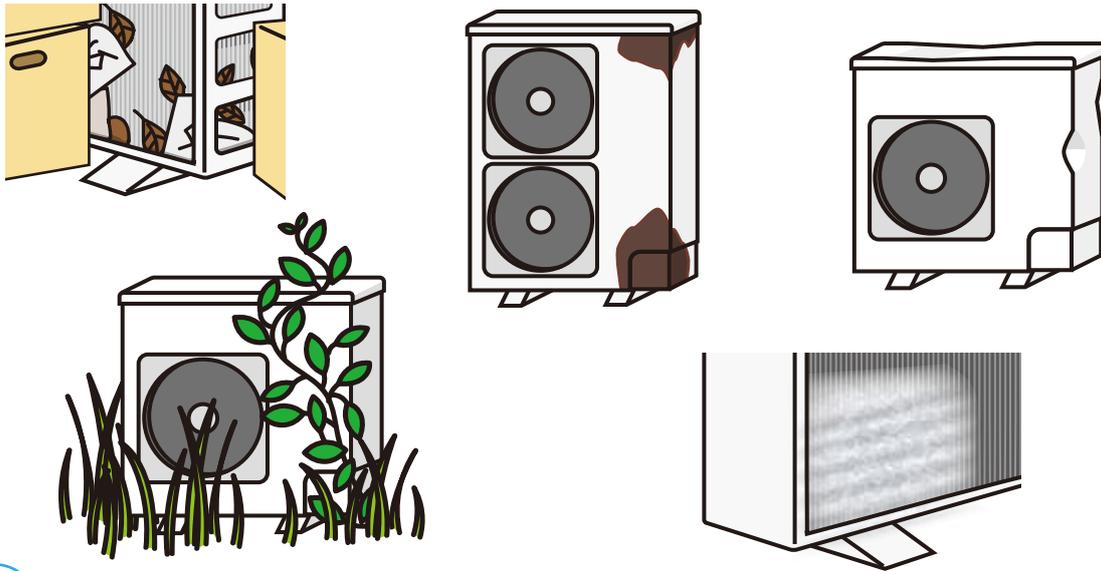
室外機や熱交換器にキズ、腐食、錆、霜付きがないか確認しましょう。  
室内機のカバーを簡単に取り外しができる場合、熱交換器も点検してみましょう。

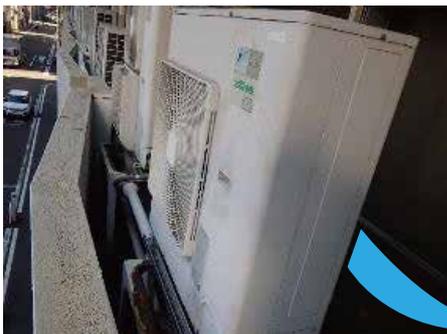
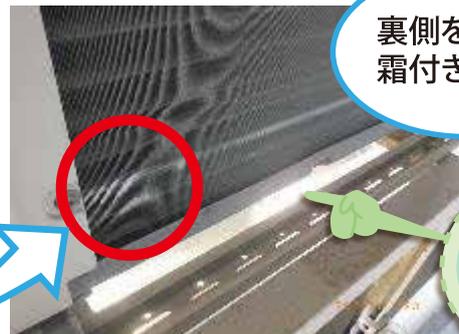
検査結果 | 目視外観検査により、室外機熱交換器凍結箇所あり

裏側を見たら  
霜付きを発見

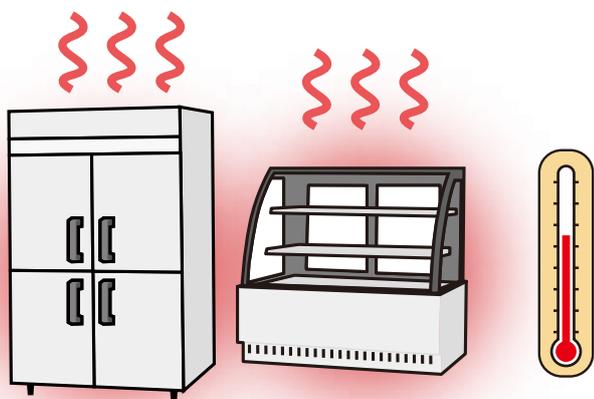
決まった時間に温度を記録しましょう。

温度が上昇している場合はフロンが漏れている可能性があるため、すぐに専門業者に連絡しましょう。

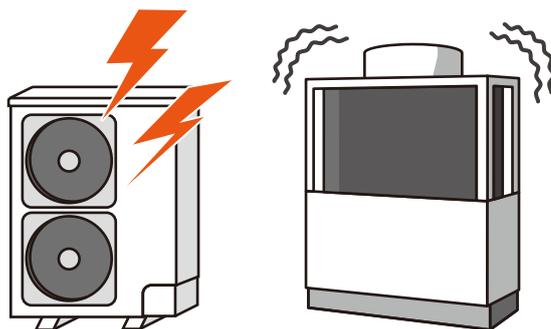
室外機や一体型の機器の音や振動を日頃から確認しましょう。

いつもと違う場合や異常音がしている場合は、専門業者に連絡しましょう。

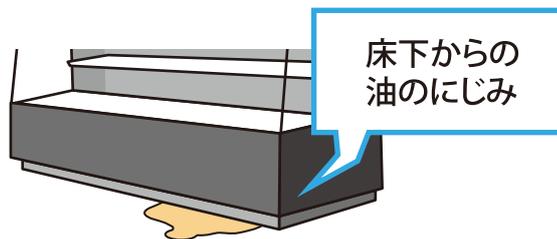
熱交換器部分の油のにじみ

底板を容易に外せる機器の場合、ファンの隙間や周辺から熱交換器の油のにじみを目視で確認しましょう。

油のにじみを確認したら、すぐに専門業者に連絡しましょう。

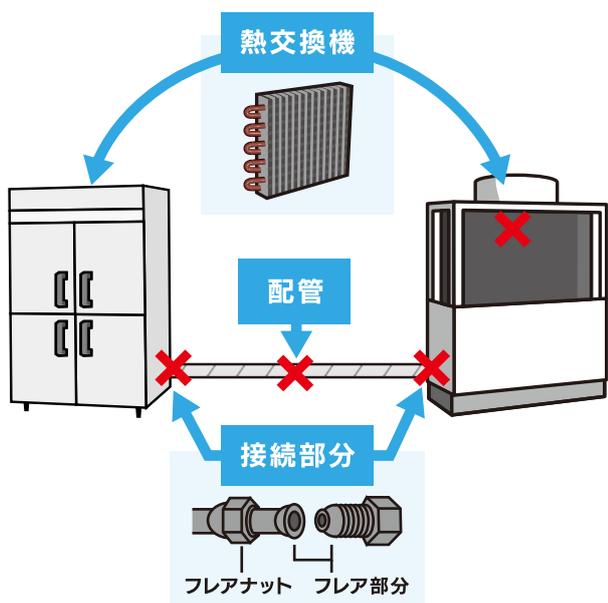
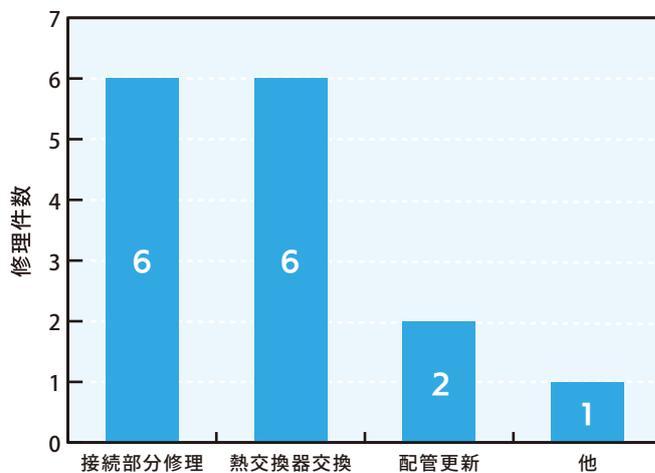
都の事例調査における修理場所別件数

都の事例では、接続部分の修理と熱交換器の交換が多くありました。

室外機と室内機をつなぐ接続部分は、経年劣化等で漏えいする場合があります、目視での確認が重要です。

また、熱交換器は外観ではわからない機器の内部にあるため、運転音や冷え具合での確認が重要です。

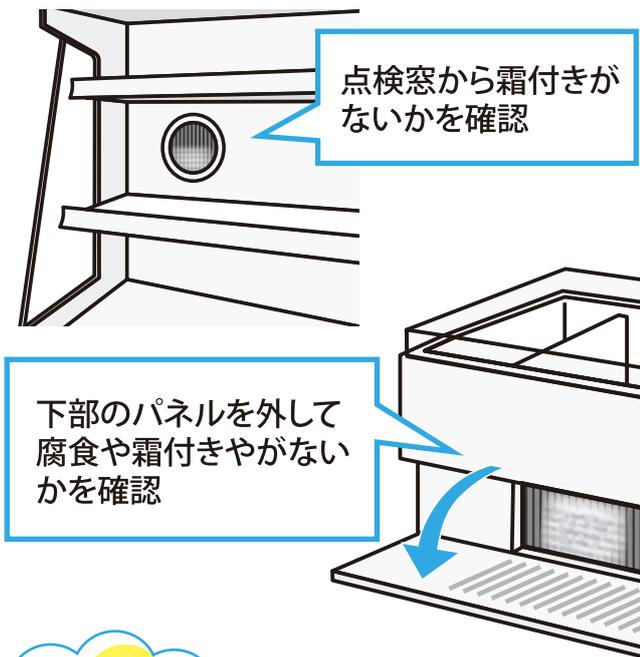
内部の熱交換器（凝縮器・冷却器）に霜や氷がついてないか確認しましょう。

ショーケースの場合は、床板をはずして内部の熱交換器を確認しましょう。背面に点検窓がついているタイプは、そこから目視で確認できます。また、室外機の外観や熱交換器にキズ、腐食、錆、霜付きがないか確認しましょう。（6ページ参照）

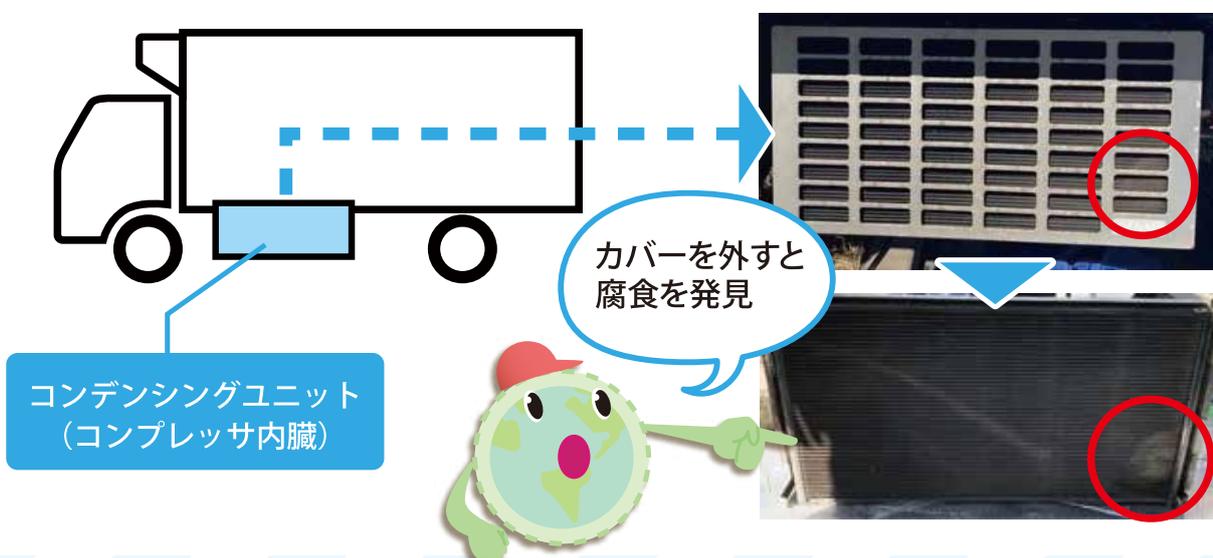
検査結果 | コンデンサーコア及び配管接続部に腐食あり、フロン漏えいを確認

修理内容 | コンデンサー及び接続配管と関連部品の交換

予防策の提案 | 腐食しやすい箇所についてこまめな目視点検の実施及び洗浄（水洗い）が必要。防錆材の塗布も延命が期待できる。

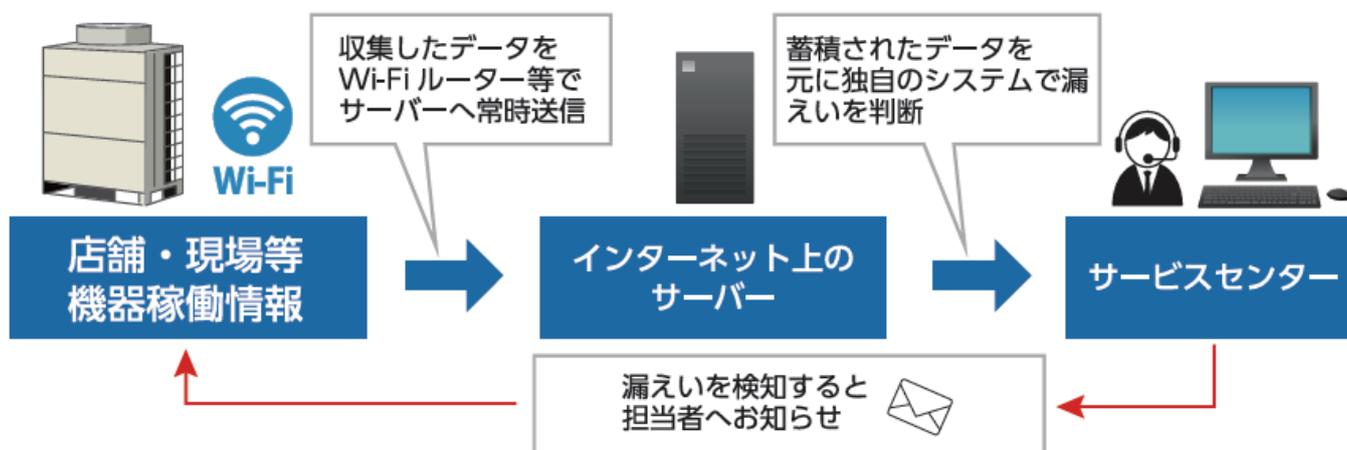
## IoT化による管理イメージ

リアルタイムの運転情報の監視により、冷媒漏えい等を早期発見できます。

- ①無駄な電力消費、事業機会ロス、商品ロスを低減し、
- ②法定の簡易点検の代替となります。
