令和４年度
低ＶＯＣ塗装を施した試験パネルにおける塗膜性能調査

1. 調査概要

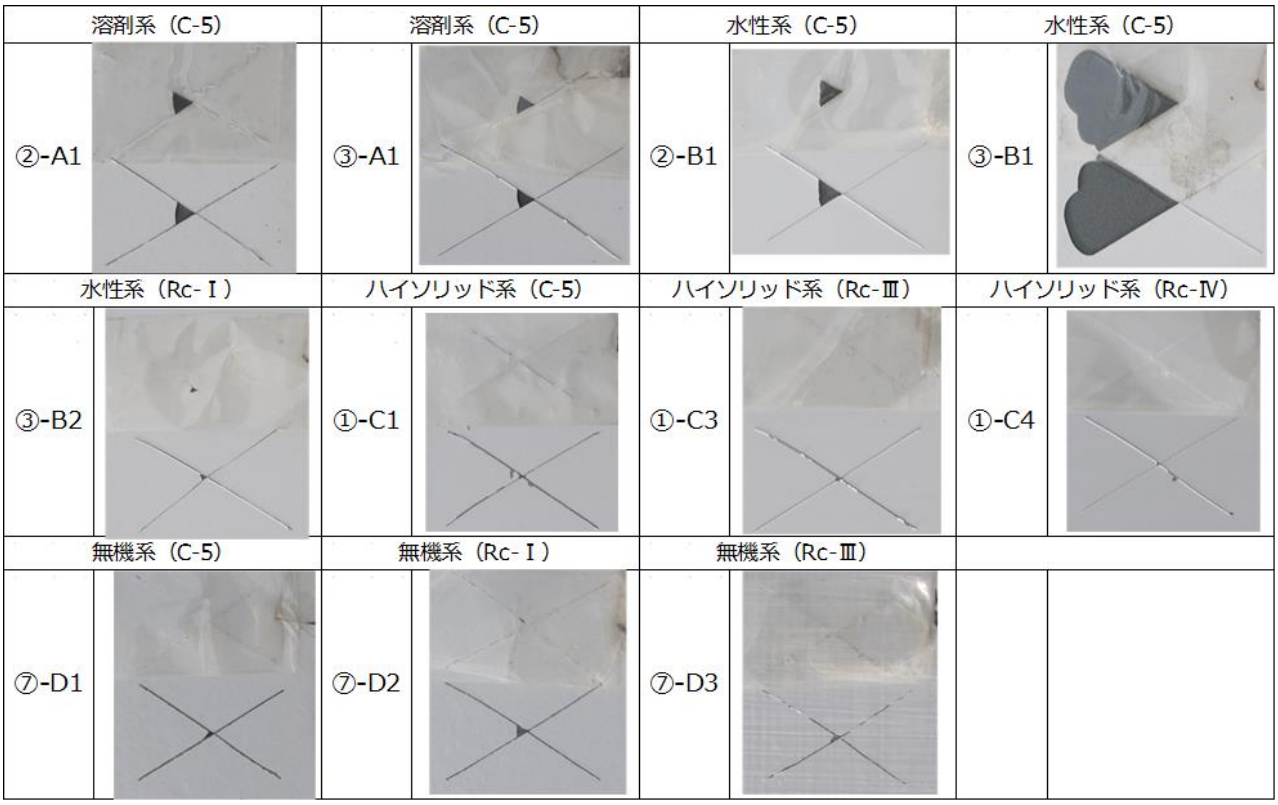
図２　付着性試験結果

塗膜の付着性試験については、一部の塗装系において剥離がみられました。溶剤系（C-5）はクロスカット部分に剥離があり、水性系（C-5）においては全体的に大きく剥離がありましたが、その他の剥離は微小な剥がれでした。

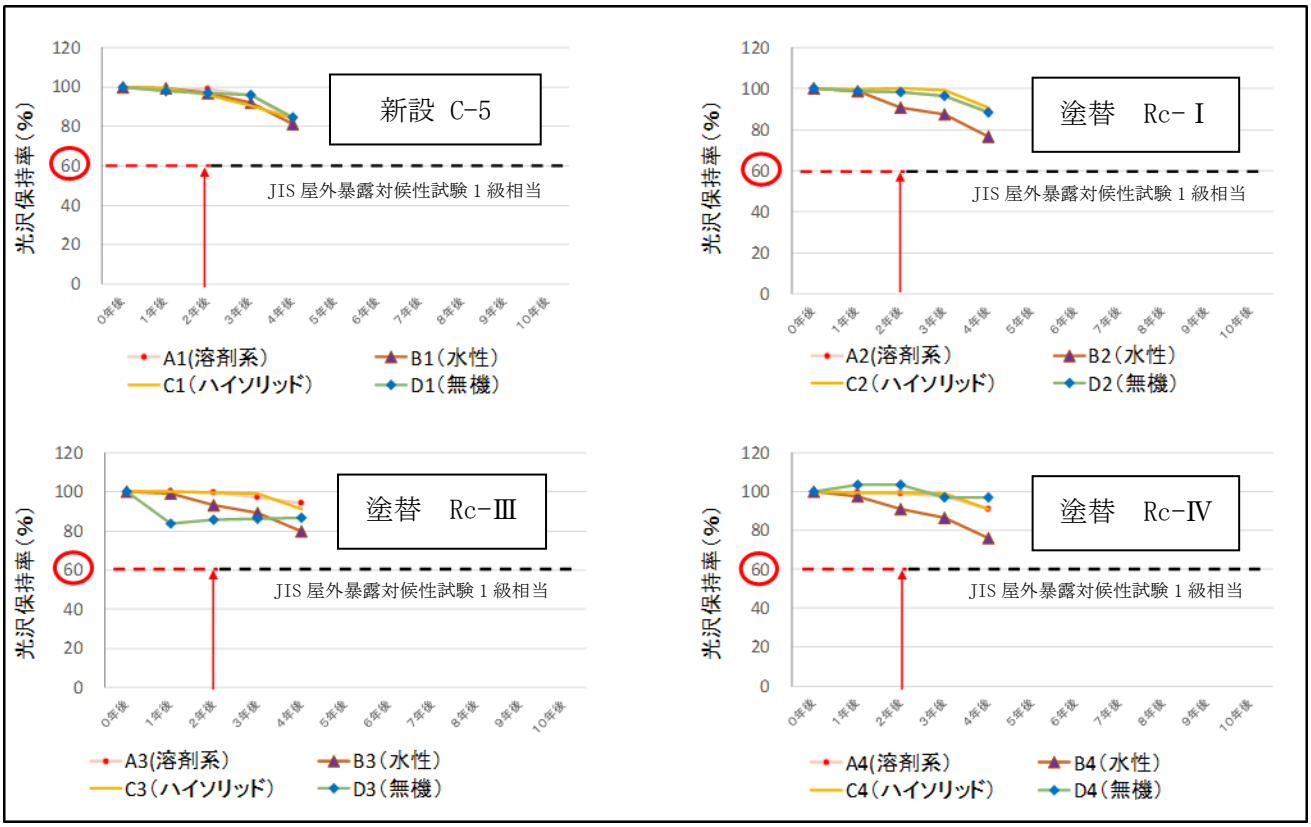
図３　光沢保持率（平均値）

４年目についても、全塗装系において光沢保持率は 60%以上（JIS の屋外暴露対候性試験における１級相当※1）を保持していた。

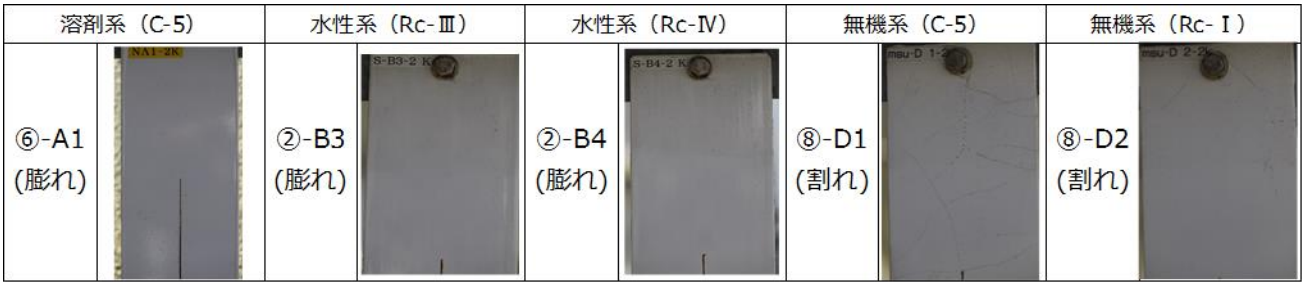
図４　試験パネル一般部（膨れ、割れ）

試験パネル一般部については、昨年度に比べて無機系(C-5)における割れの密度が大きくなりました。一方で、以前より確認されていた無機系（Rc-Ⅰ）における割れ及び溶剤系（C-5）と水性系（Rc-Ⅲ、Rc-Ⅳ）における膨れについては、その後劣化の進行は確認されませんでした。なお、その他の塗装系においては割れ、はがれ、膨れ、塗膜表面へのさび等の異常は確認されませんでした。

また、カット部からの膨れについては、Rc-Ⅲと Rc-Ⅳの塗装系で大きくなる傾向にありましたが、溶剤系と他の塗料で大きな差異はみられませんでした。

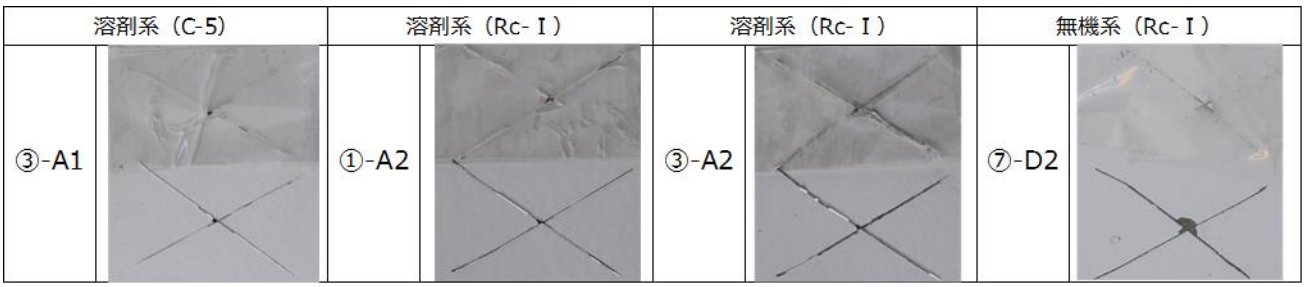
図５　付着性試験結果

塗膜の付着性試験については、一部の塗装系において剥離がみられました。無機塗料の Rc-Ⅰ相当(D2)のパネルはクロスカット部分に剥離がありましたが、その他の剥離は微小な剥がれでした。

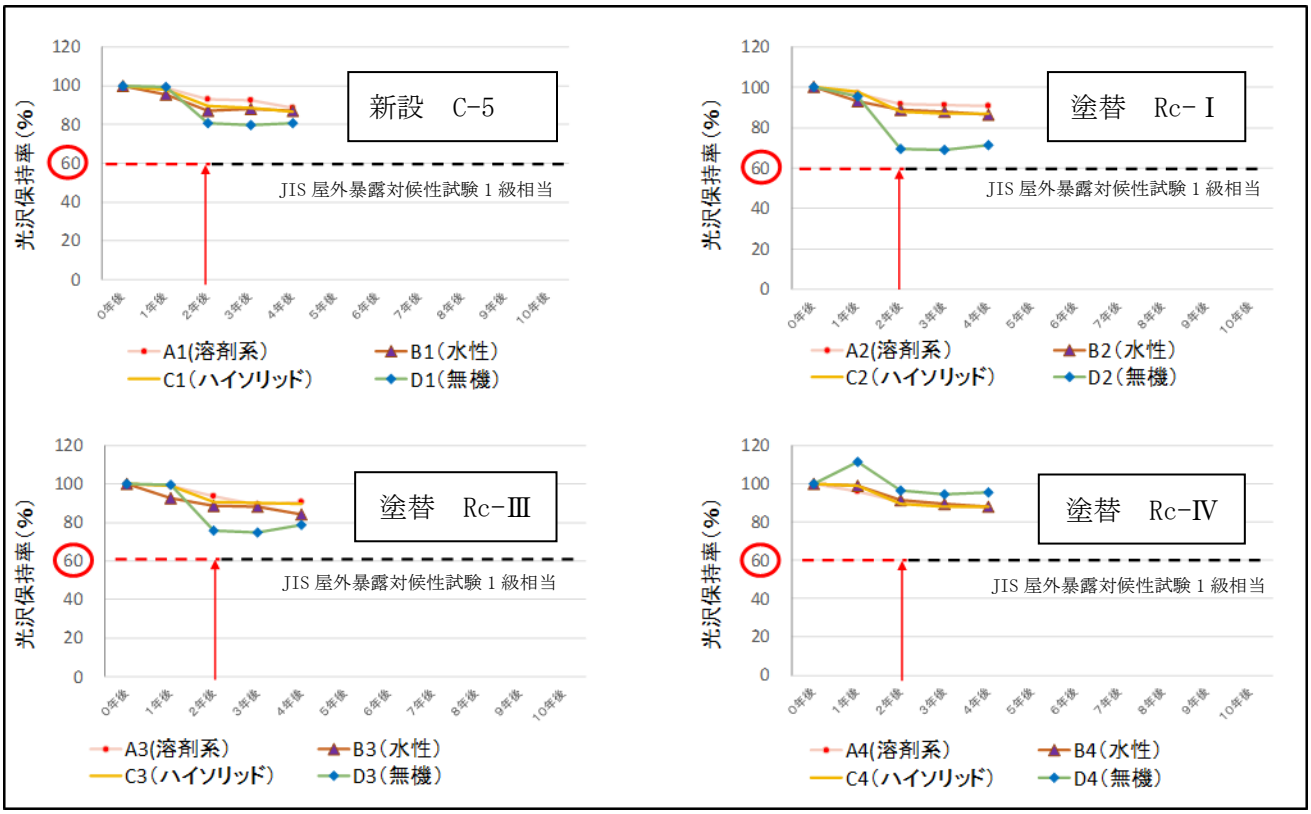
図６　光沢保持率（平均値）

４年目についても、全塗装系において光沢保持率は 60%以上（JIS の屋外暴露対候性試験における１級相当※1）を保持していた。
