平成 28 年度 橋梁における低 V O C 塗装塗膜性能追跡調査の詳細結果について

1 調査概要

2 調査結果（胡桃橋）

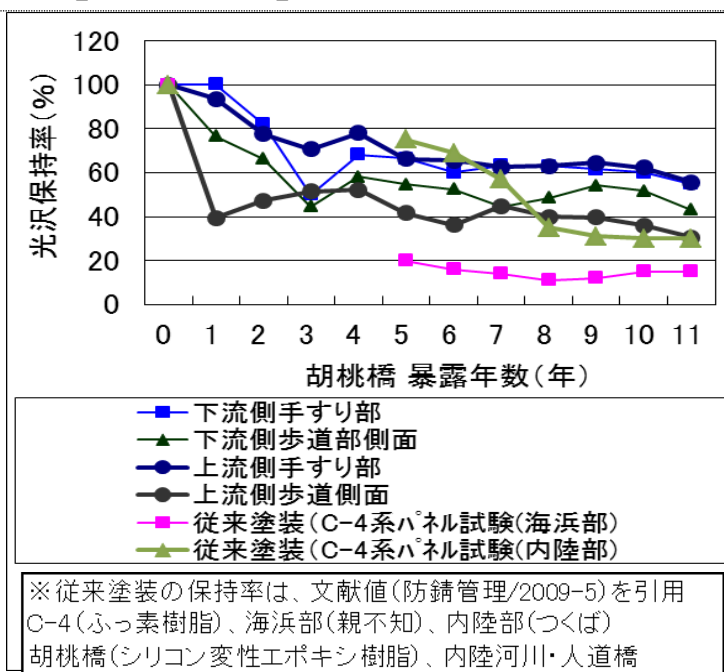
調査地点の様子

調査項目（調査方法）	結果
調査年月日	平成 28 年 11 月 1 日
塗膜劣化の評価（全体）	膨れ（JIS K5600-8-2） 0（なし） さび（JIS K5600-8-3） Ri0（さびの面積 0%） 割れ（JIS K5600-8-4） 0（10 倍に拡大しても視感できない） ※ただし、ボルト頭周辺など厚く塗装されがちな箇所では、塗膜の『割れ』はみられた。 はがれ（JIS K5600-8-5） 0（はがれの面積 0%） ※ただし、ボルト頭周辺など厚く塗装されがちな箇所では、塗膜の『はがれ』はみられた。
視覚特性	鏡面光沢度（JIS K5600-4-7） 一定の光沢度を保持 （水洗した塗膜は、いずれの部位も初期と比較すると光沢保持率は低下しているが、その傾向は緩やかで急激な変化は認められない。）
付着性	塗膜の付着性（JIS K5400 8.5.3） 付着性は良好 （①旧塗膜と塗替え塗膜との層間剥離なし、②塗替え塗膜内の剥離なし）
全体評価	調査開始 11 年目で、一部では『割れ』や『はがれ』が増えているため、長期的な維持管理を考えると、今期中の塗替え塗装は良い時期と考えられる。 ・塗替えの際の不十分な素地調整が原因と考えられる旧塗膜と、塗替え塗膜との層間剥離が数か所で確認された。 ・下層塗膜が十分に乾燥されないまま厚めに塗り重ねてしまっていることが原因と考えられる『割れ』や『はがれ』が確認された。
