## 7.3 水文環境

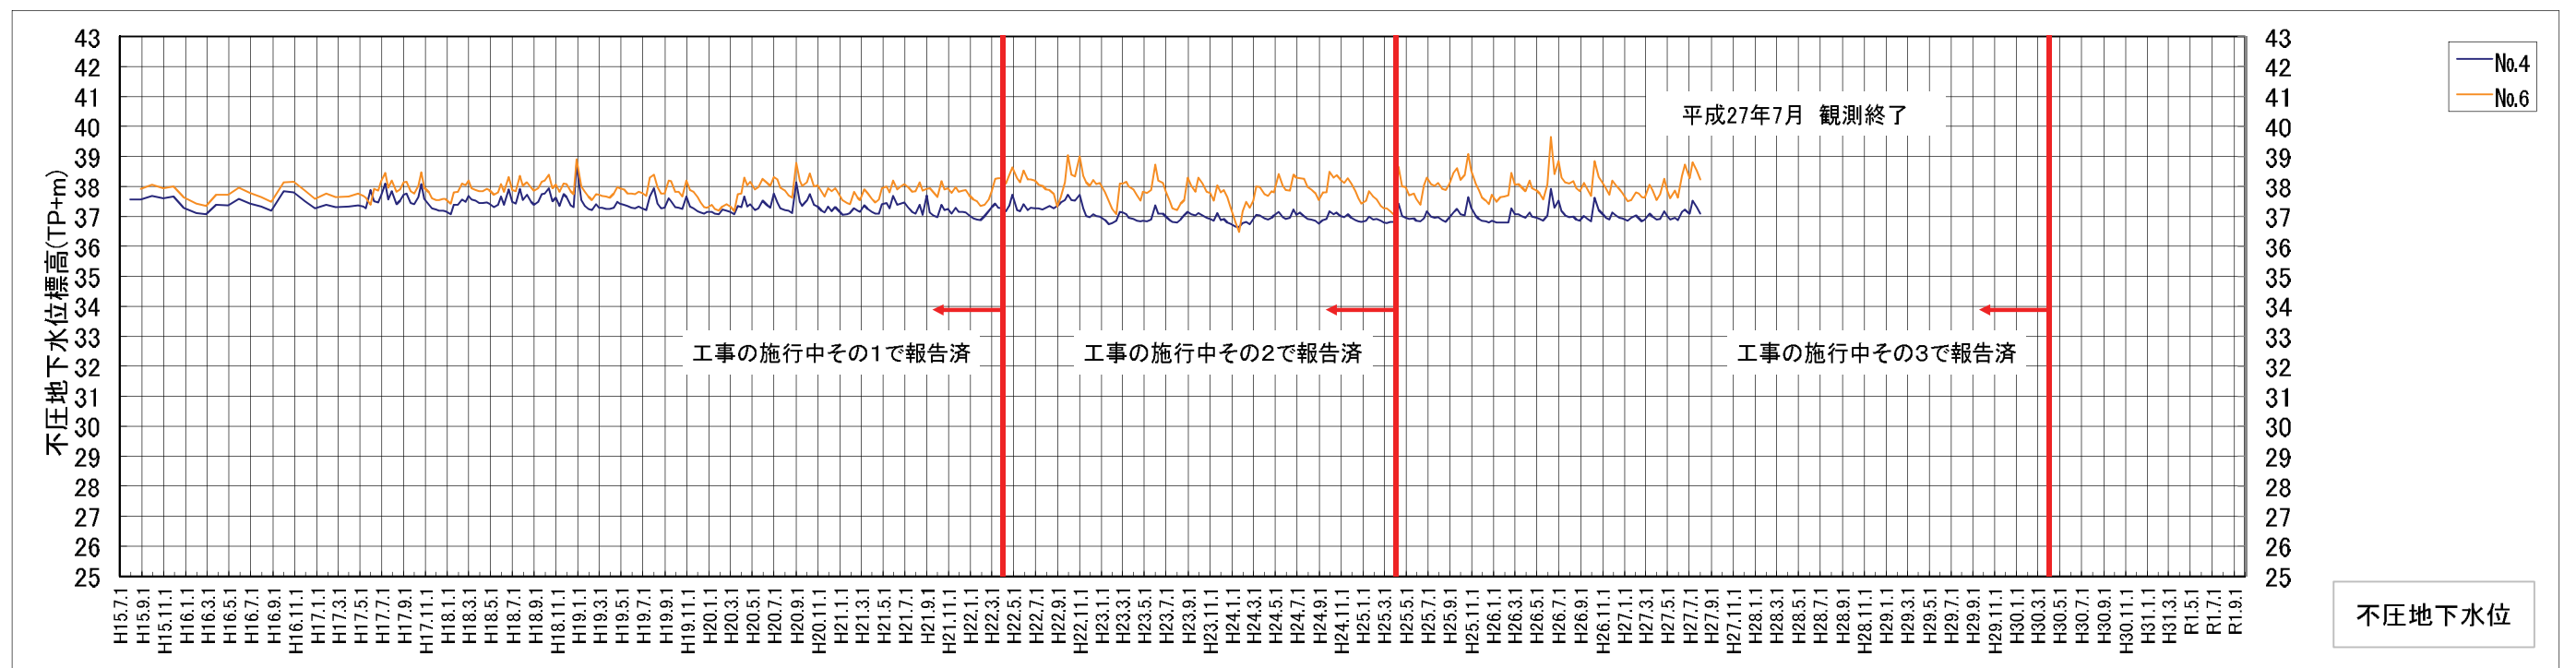
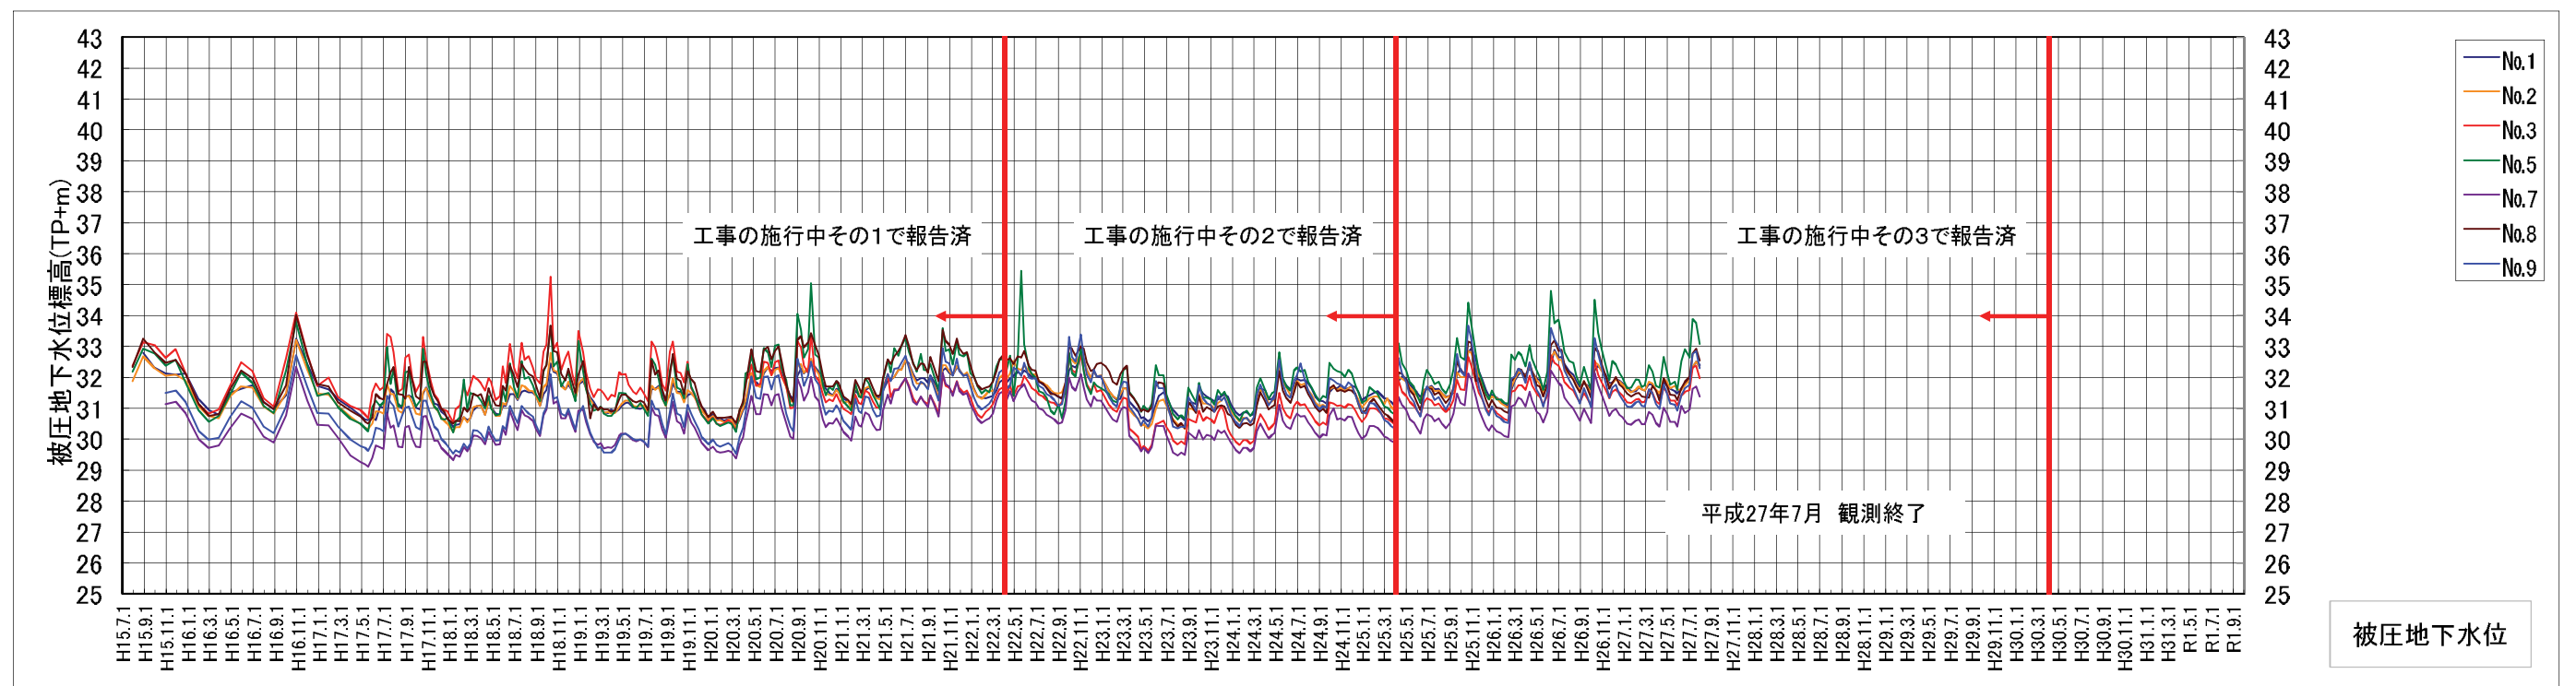
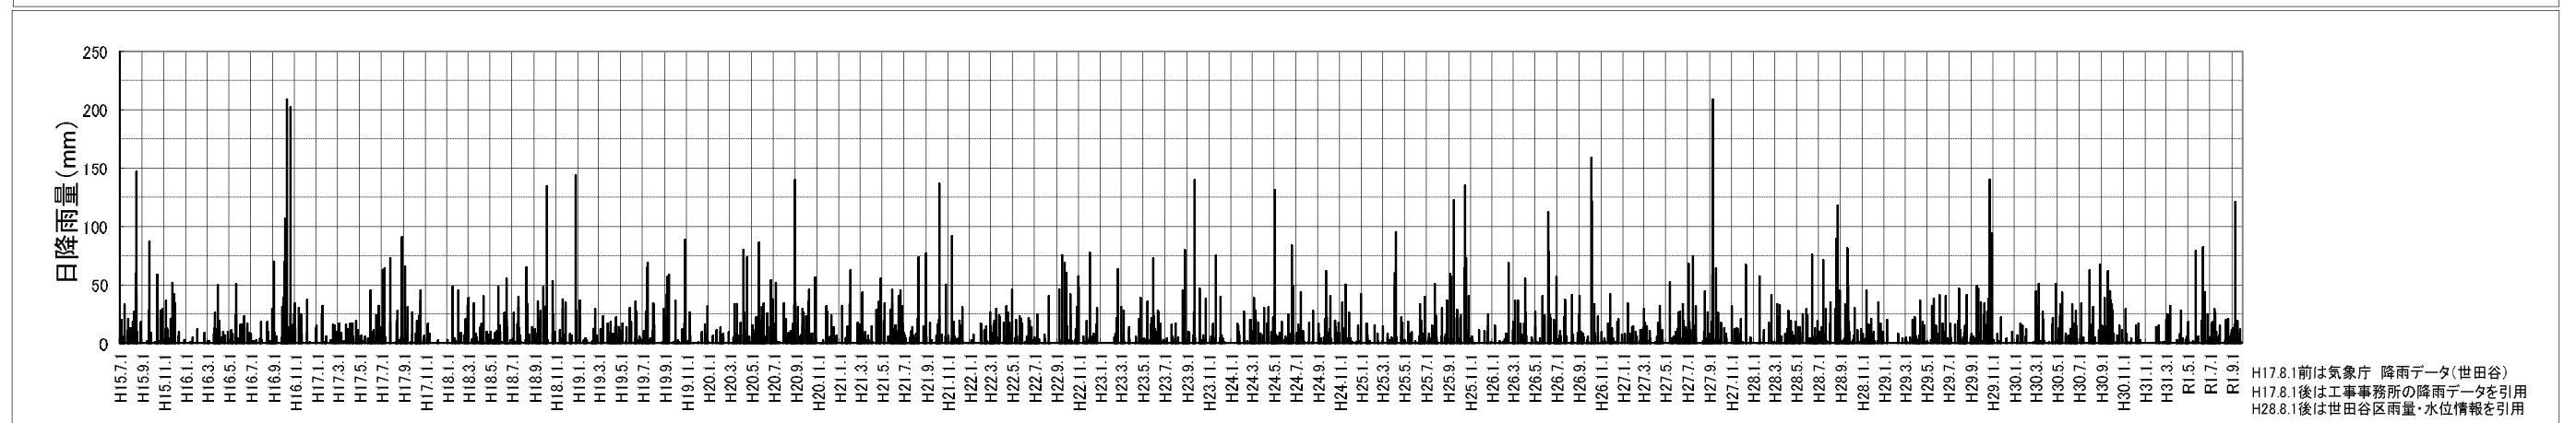
図7.3-2(1) 地下水位観測結果（東北沢駅付近）

以上のとおり、地下水位の変動状況は、一部の構築作業等に伴い一時的な水位低下はあったものの、構築の進捗に伴い水位は回復し、安定している。

また、全体的には降雨に連動した変動傾向を示しており、急激な水位上昇及び低下はない。

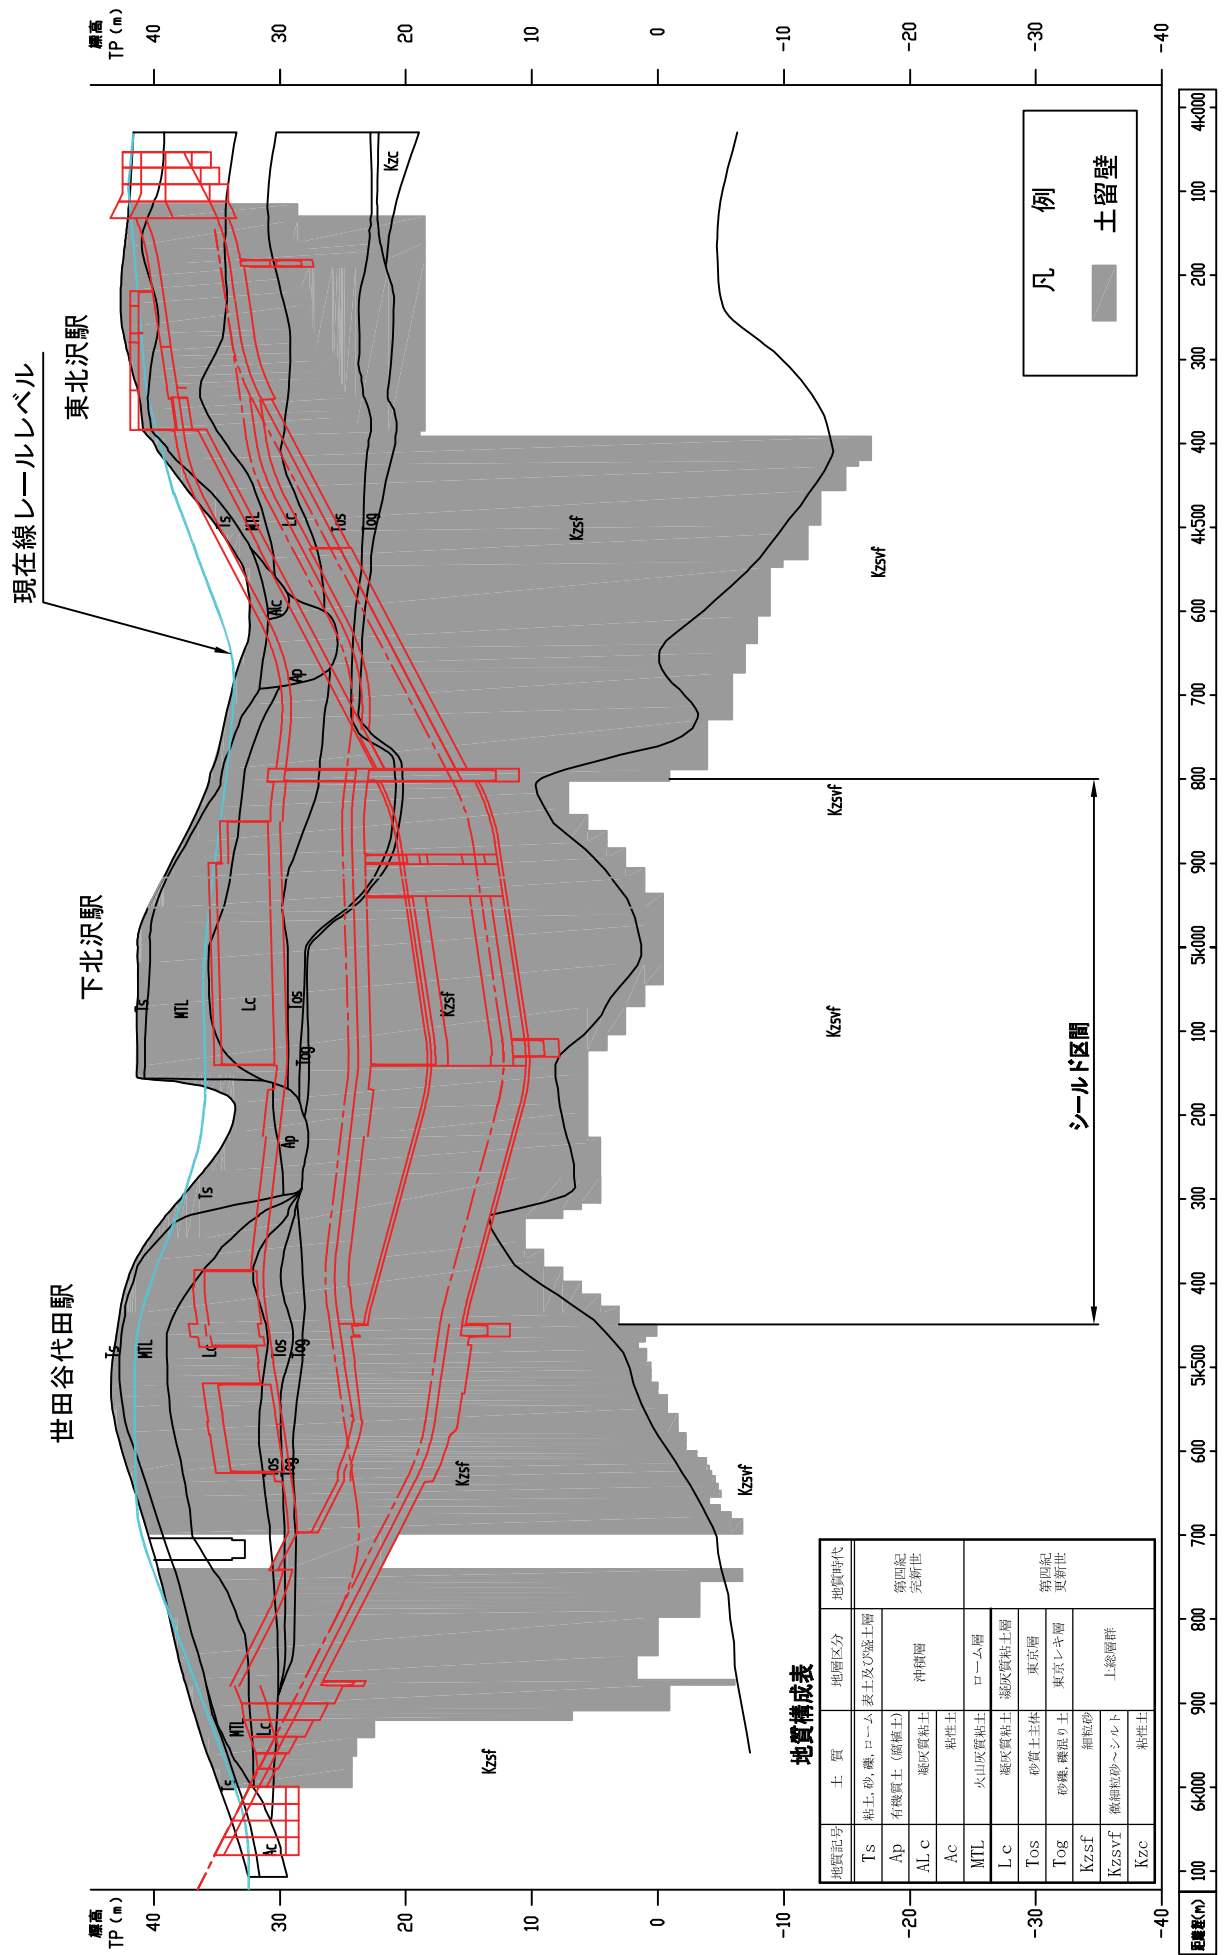
図7.3-3(2) 土留壁の構築状況（縦断面図 北側）

土留壁の構築状況及び掘削状況は、図 7. 3-3(1)～(4) (p. 51～54) に示すとおりである。開削工事における土留壁の施工は完了している。また、掘削及び躯体構築工事も完了し、平成 30 年 3 月 3 日に複々線化が完了している。
