事後調査の結果

調査項目 : 地盤

予測した事項 : 地盤沈下の範囲及び程度、地盤の変形の範囲及び程度

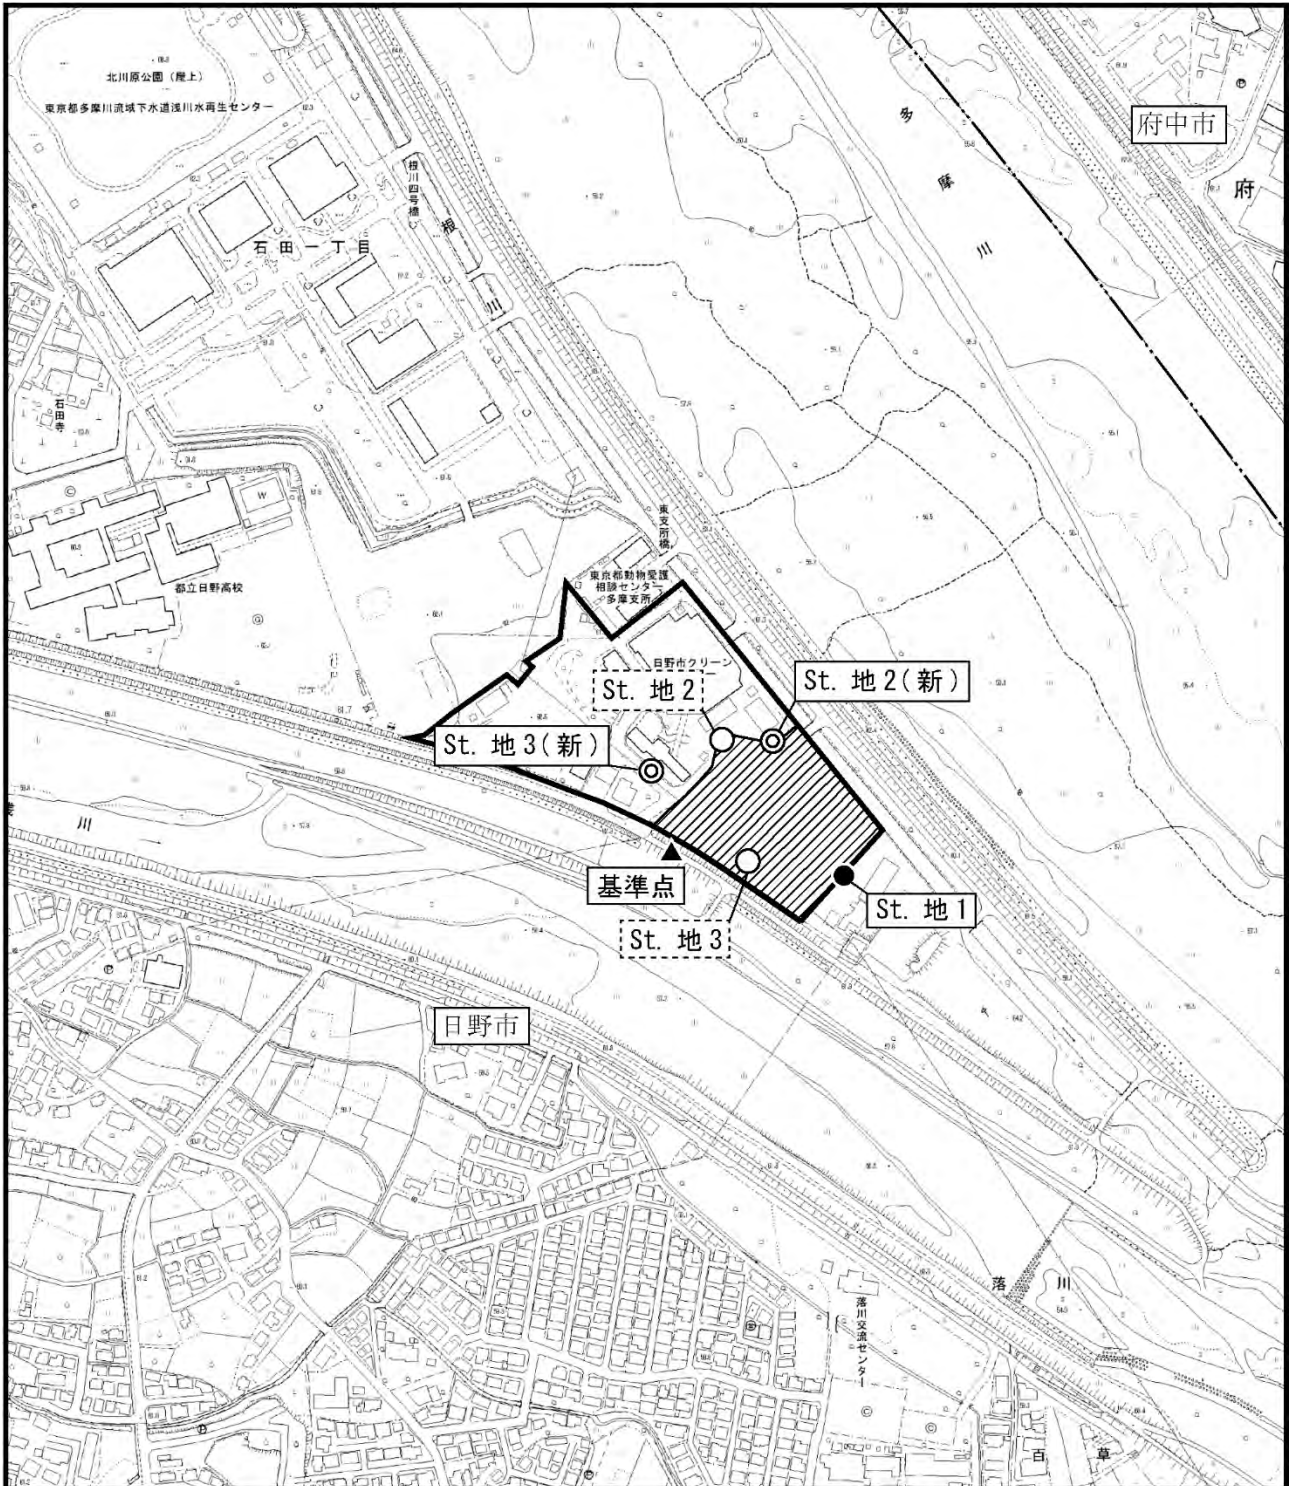
図 5-1 地盤調査地点

対象事業実施区域内（図5-1（115ページ）参照）とした。

建設工事に当たって、評価書までの地下水位観測井戸が消失することとなったため、St.地2、St.地3については、平成29年5月より新たな地下水位井戸（図中ではSt.地2（新）、St.地3（新）と表記している。）を設置し、新たな地下水位井戸で地盤高の測量を実施している。
