# 令和５年度「東京都環境影響評価審議会」第５回総会

「東京都市計画道路都市高速道路第１号線（新京橋連結路）建設事業」環境影響評価書案

「（仮称）神宮外苑地区市街地再開発事業」事後調査報告書（工事の施行中その１）

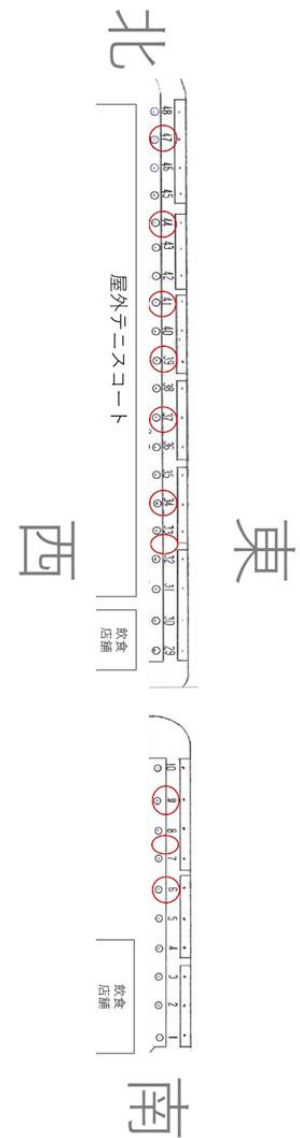
調査地点図（プロジェクトサイトより抜粋）

| | 3<br>横田 | いちよう並木根系調査の状況は、主に今回の事後調査報告書での報告と理解しましたが、「根系調査を実施できた範囲では、『10 cmメッシュ内に直径 30 mm以上の根が 4 本以上ある』箇所は見つからなかった」(p. 50) について、どの位置・範囲を調査区間とするかといった具体的方法は評価書では示されていませんでしたので、実施方法・時期をはじめ、より丁寧に根系調査の進捗をご報告いただくよう、お願いいたします。 | 根系調査については、令和 5 年 1 月 11 日（水）～18 日（水）に、4 列のいちよう並木の西側 1 列の 10 地点において調査を実施しました。<br>調査の位置・範囲については、事後調査計画書に記載のとおり、歩道縁石から約 6.5m 内外の位置において、幅約 1.0m 以上、深さ約 1.0m 以上、奥行約 1.5～2.0m の穴を原則手掘りして調査を実施しました。調査地点や方法の詳細については、プロジェクトサイトを通じて公表しております。<br>( <a href="https://www.jingugaienmachidukuri.jp/pdf/jingugaienmachidukuri_news_20230111.pdf">https://www.jingugaienmachidukuri.jp/pdf/jingugaienmachidukuri_news_20230111.pdf</a> ) |

しかしながら、10 地点中 9 地点で、コンクリート塊や石礫、塩化ビニル製パイプ等が出現したことなどから、昨冬実施と比べ、範囲を広げ必要なエリアで地点数を増やすなど徹底した調査を引き続き実施することとしています。（今冬実施予定）
