#### (4)調査結果

計画道路が通過する急傾斜地崩壊危険箇所及び土砂災害警戒区域等（以下「斜面」といいます。）の現状は、図 8.5-3 に示すとおりです。

計画道路は、東京都八王子から神奈川県川崎市まで北西－南東方向に延びる多摩丘陵の北部に位置しており、計画路線が通過する地域の大部分は、宅地やゴルフ場等による人口改変地となっています。

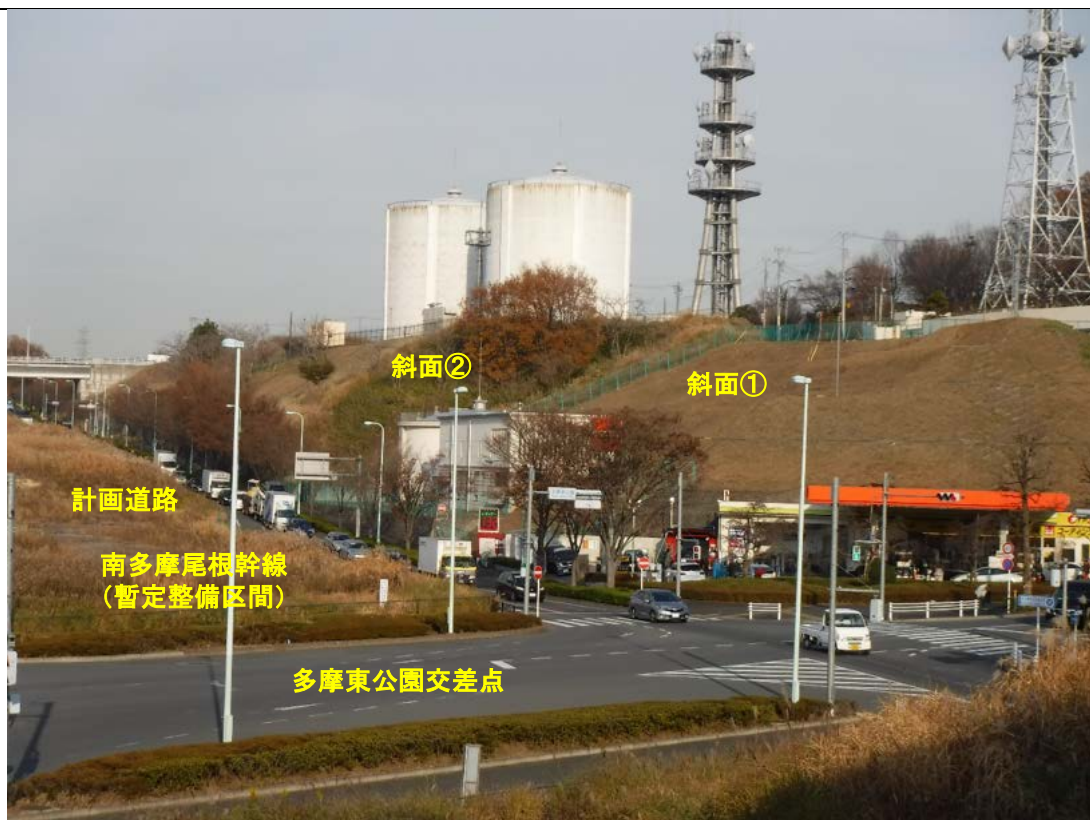
写真8. 5-1 斜面①②（多摩東公園交差点付近）

斜面①②（多摩東公園交差点付近）、斜面③（東坑口付近）、斜面④（向陽台小学校付近）及び斜面⑤（堅谷戸大橋交差点付近）の現況は図 8.5-3 及び図 8.5-4 に示すとおりであり、暫定整備されている南多摩尾根幹線や沿道施設の開発に伴い形成された斜面となっています。
