令和元年度 太陽光発電設備3R推進に係る基礎調査の概要

東京都環境局

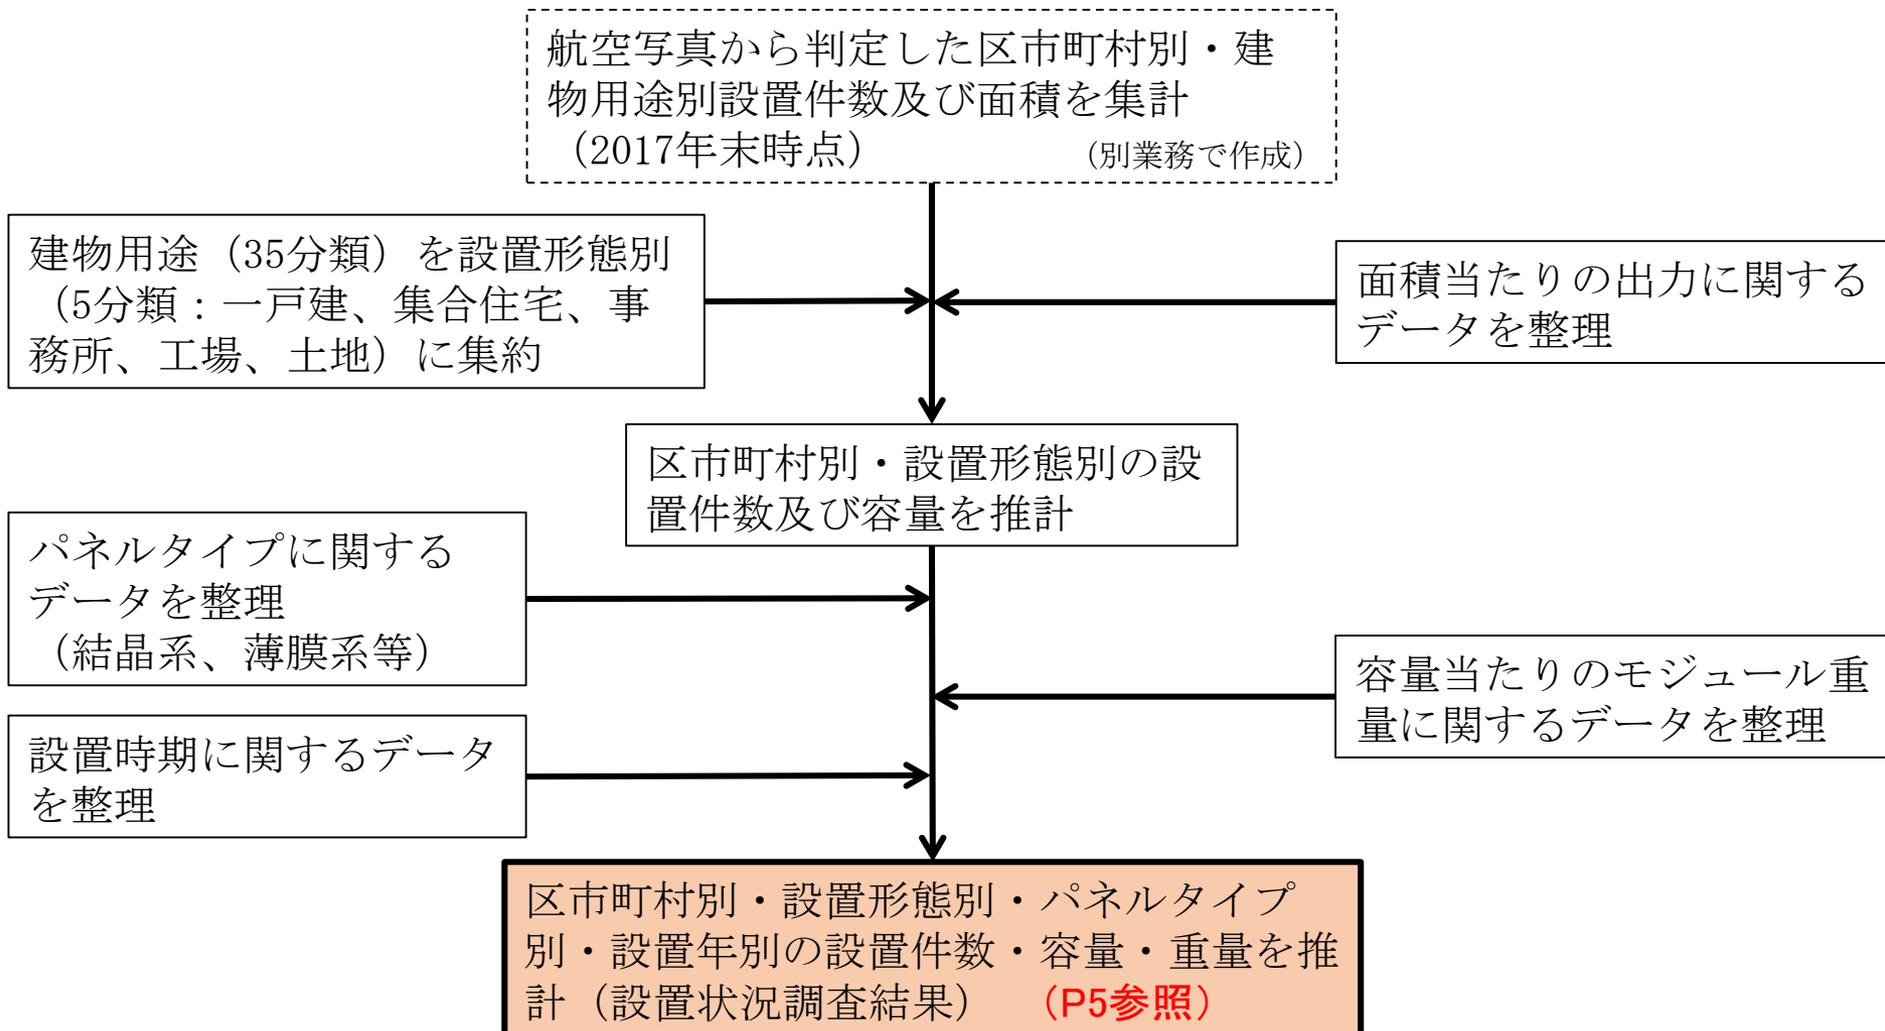
- ・航空写真や統計データ等から今までの設置量を推計
- ・また、将来設置目標を勘案し、将来の設置量を推計

・太陽光発電設備の設置量推計の実施フロー

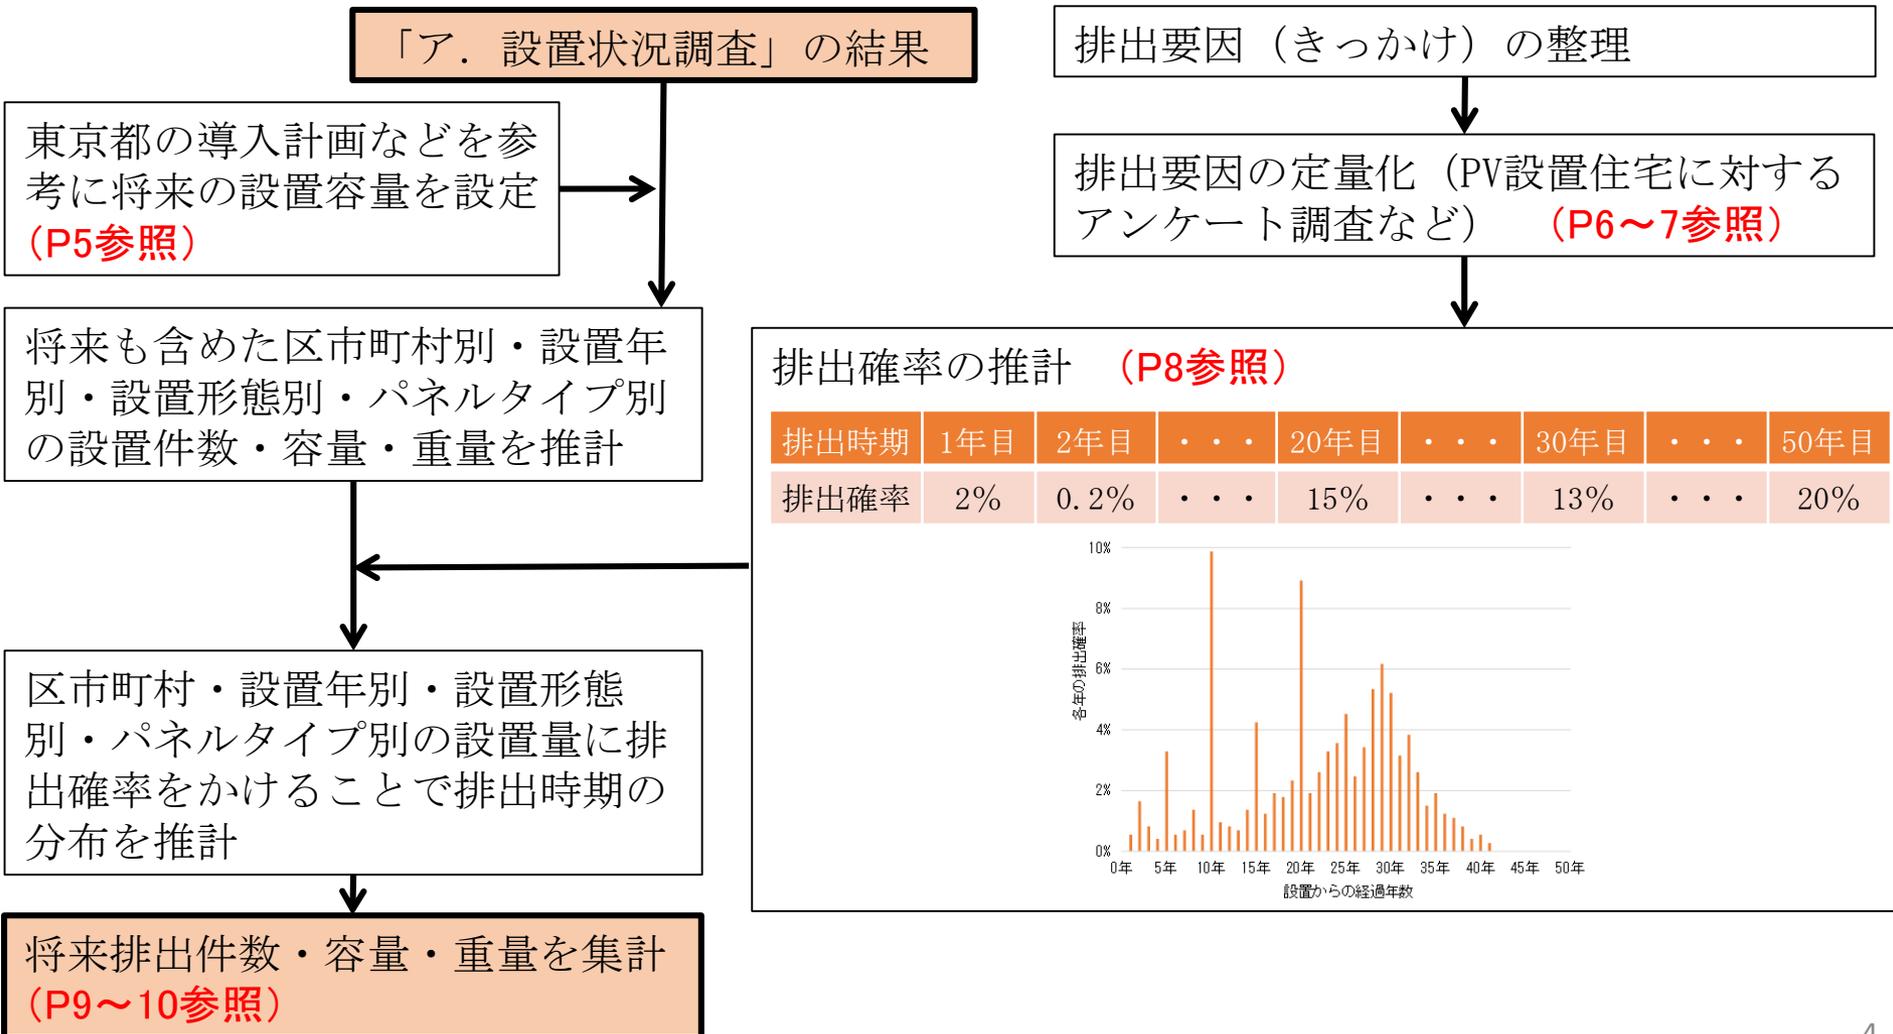
- ・将来設置目標を勘案し、将来の設置量を推計。
- ・アンケート調査結果に基づき年別の排出確率を定量化し、将来排出量を推計（東京大学 村上准教授と協力）

・太陽光発電設備の将来排出量推計の実施フロー

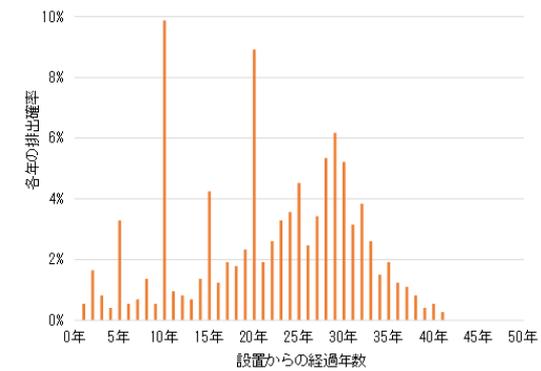
排出確率の推計 (P8参照)

排出時期	1年目	2年目	...	20年目	...	30年目	...	50年目
排出確率	2%	0.2%	...	15%	...	13%	...	20%

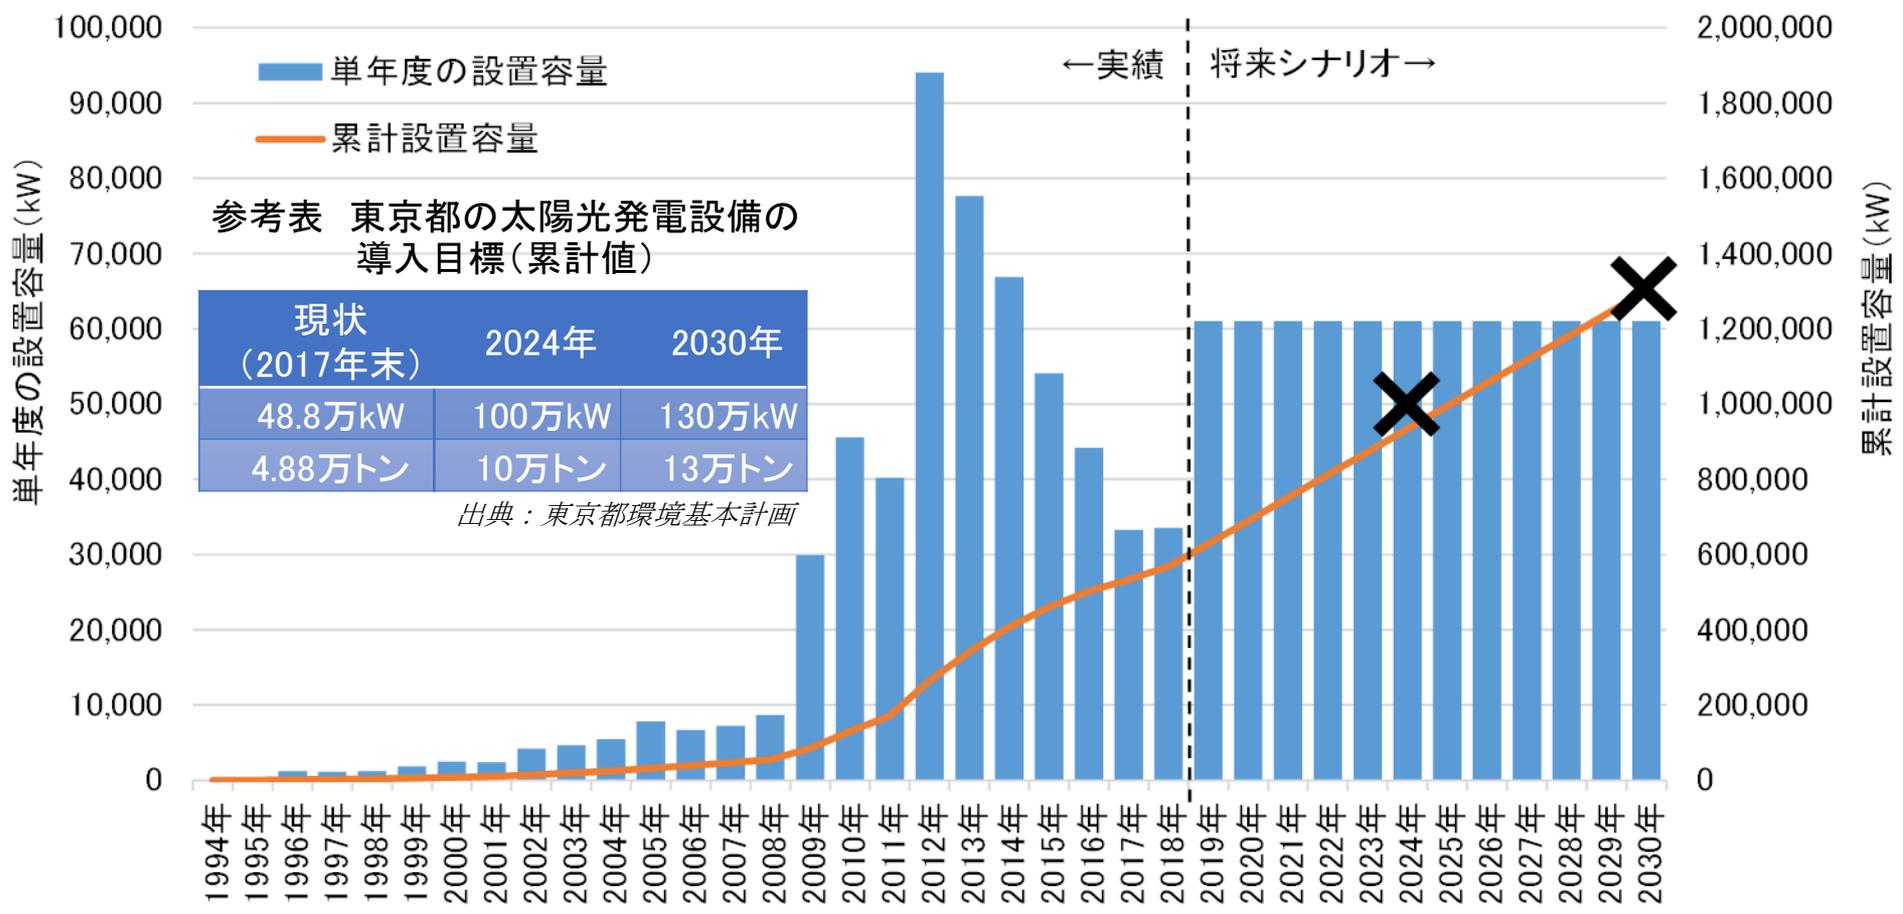
図 東京都における太陽光発電設備設置量の推計結果

- ・現在は年間約3万kWが設置されている。
- ・累計約57万kWが設置されている。
- ・都の導入目標では2030年に130万kWが設置される見込み。

・将来の設置容量の設定について

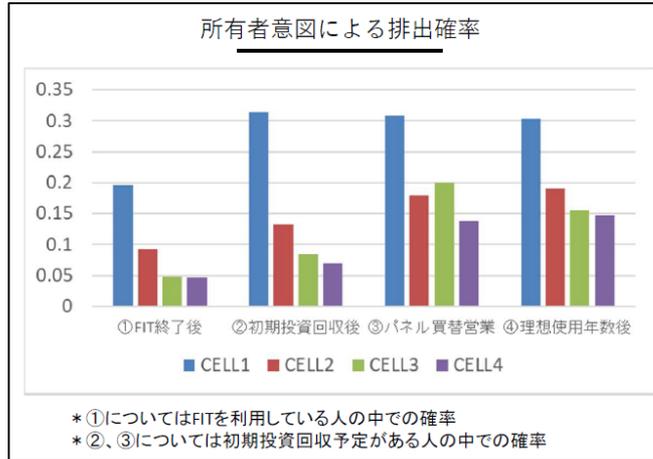
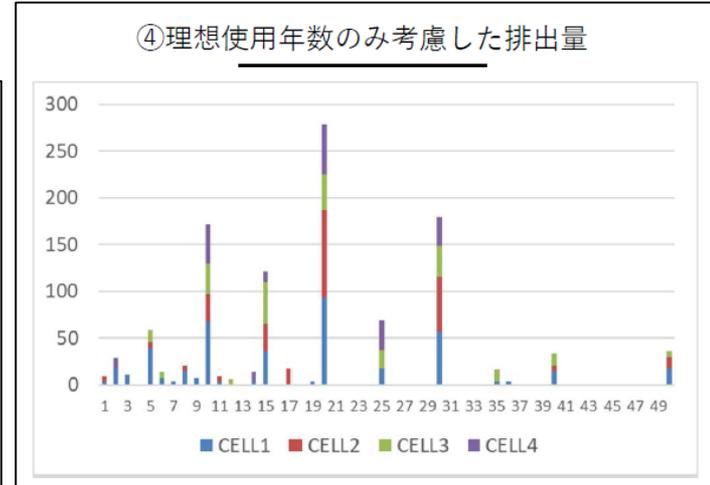
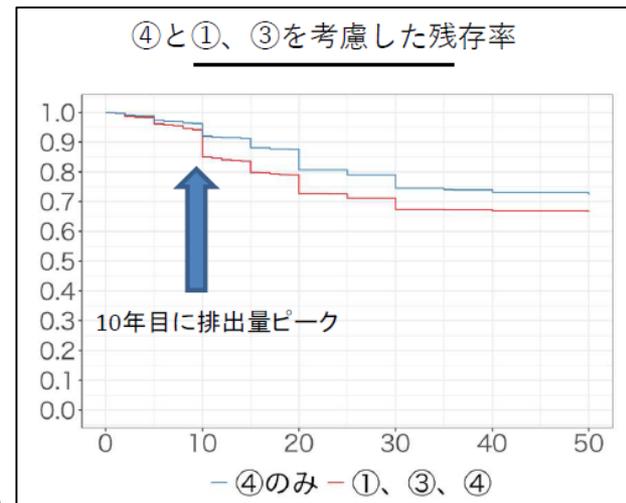
図 アンケート調査結果(抜粋)

- ・住宅用太陽光発電設備を設置している都民1,032人に対するアンケート調査を実施（東京大学村上准教授実施）
- ・築年数、所有者の発電設備に対する今後の排出予定・意図などを調査

- ①. FIT買取期間終了後
- ②. 初期投資回収後
- ③. ②にさらに安い費用でのパネル買い替えの営業を受けた場合
- ④. パネルを理想使用年数まで使用したのち

CELL	1. そう思う・ややそう思う	2. どちらともいえない	3. あまりそう思わない・そう思わない	1. の割合
1	124	121	49	0.422
2	24	123	32	0.134
3	11	126	24	0.068
4	10	73	12	0.105

CELL	1	2	3	4
新築住宅への導入割合	0.47	0.28	0.31	0.28
平均築年数	5.47	8.02	10.3	15.8

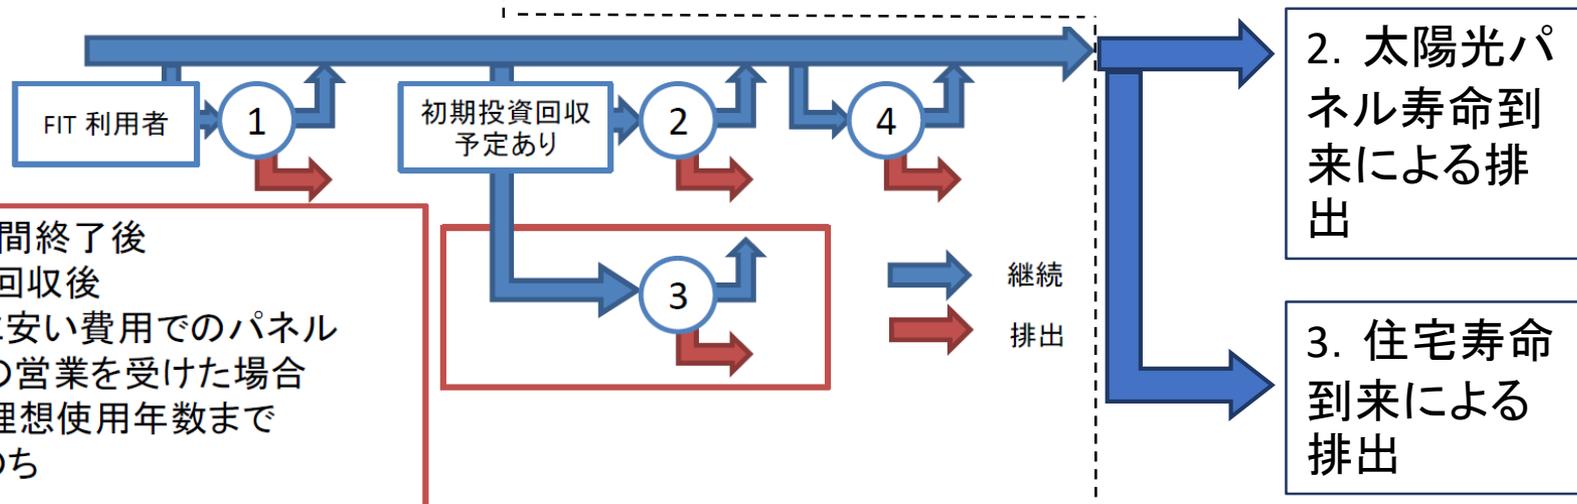
1. 所有者意図による排出
計算方法: アンケート結果より推測(カイ2乗検定、フィッシャーの正確確率検定、Welchのt検定)

2. 太陽光パネル寿命(機械寿命)による排出
計算手法: ワイブル分布
短寿命: 30年(IRENAより)、長寿命: 57年(ヒアリング結果より)

3. 住宅寿命(建物の解体)による排出
計算手法: ワイブル分布(アンケートでパネル所有者の築年数を確認)
平均寿命65.03年(木造専用住宅)

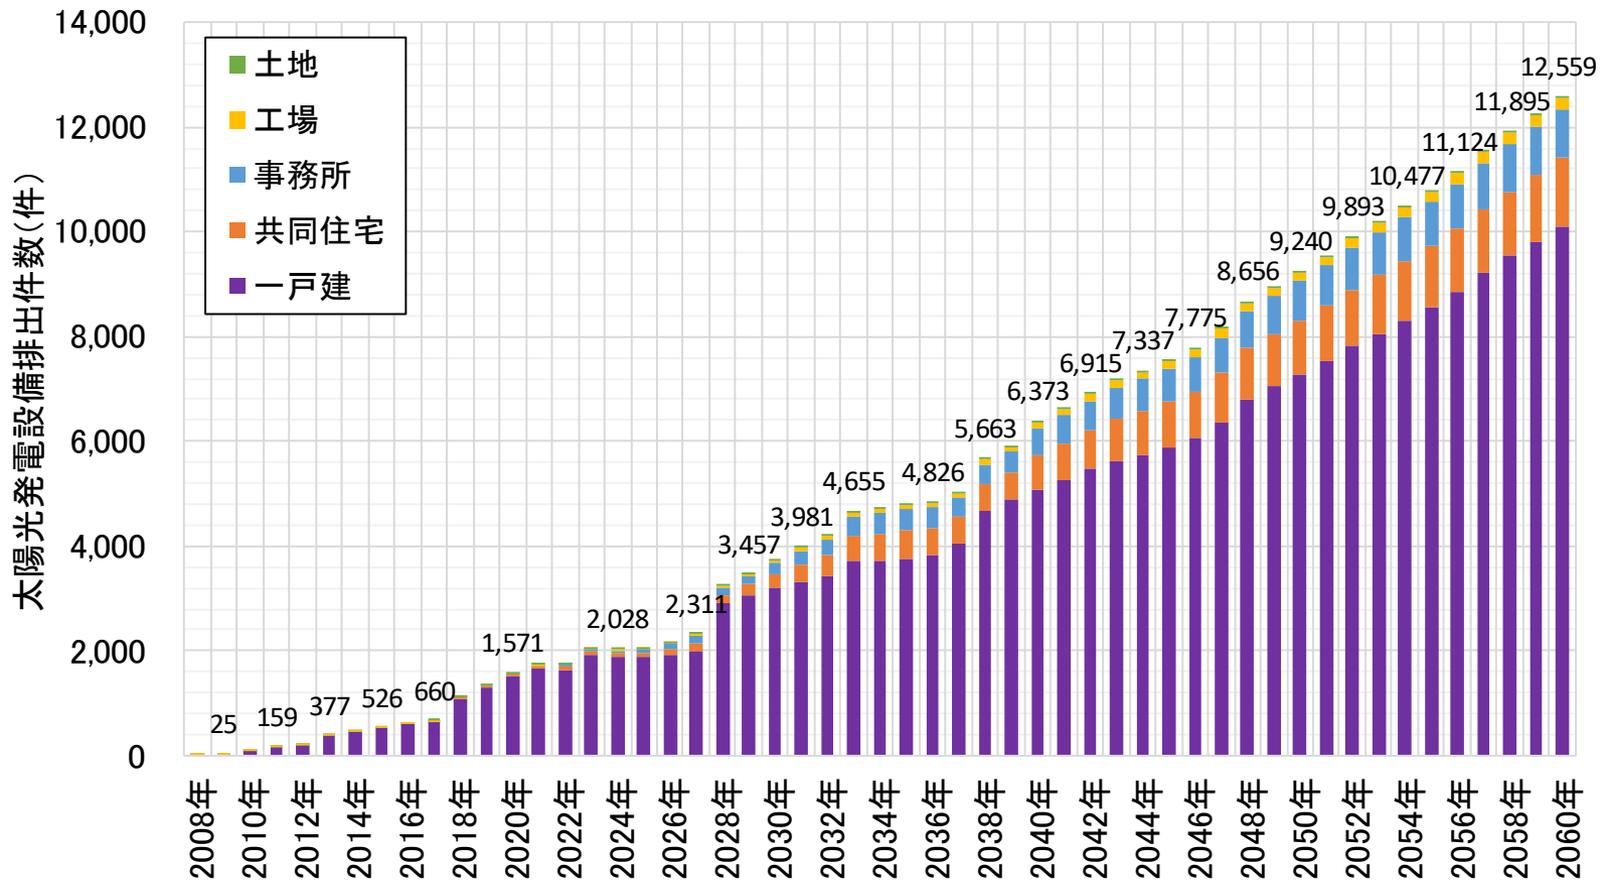
- ・結果、2030年の排出見込みは4,000件弱、2050年の排出見込みは9,000件超となった。
- ・件数で見ると、排出のピークは特に見込まれない。

図 都内の太陽光発電設備の将来排出件数

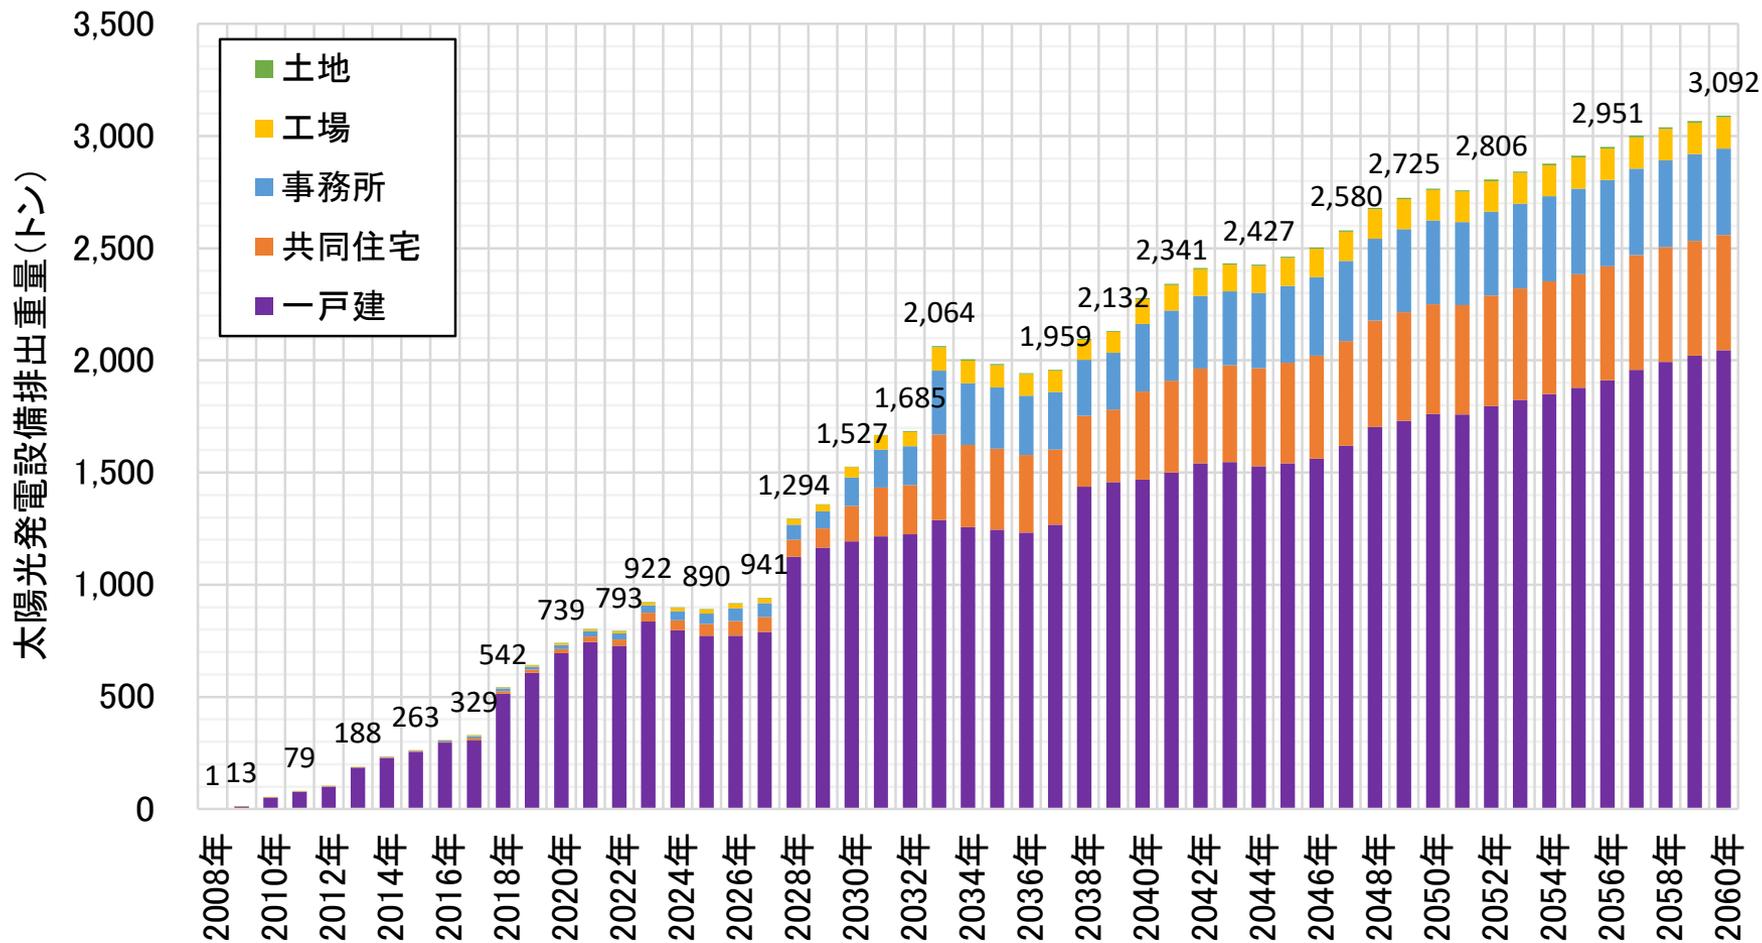
結果、2030年の排出見込みは1,500トン超、
2050年の排出見込みは2,700トン超となった。

図 都内の太陽光発電設備の将来排出重量

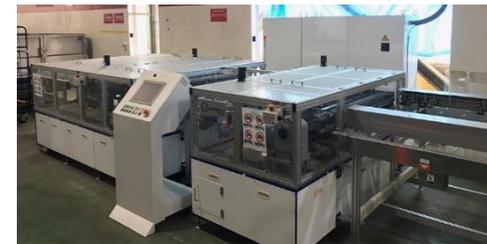
処理技術	方式		特徴		
	概要	区分	概要	ガラス状態	セル状態
ホットナイフ分離法	EVA断面に加熱した刃物で切断する。	乾式	非破壊でガラスの回収が可能。最近では割れたパネルの処理ができるホットナイフ処理ラインを開発している。	板状	板状
湿式比重選別機	廃PVを破碎し、湿式比重選別機で物質相互の比重差を利用して素材ごとに選別する。	湿式	汚れが付いているものやアルミフレームが曲がっているPVを処理できる。他の電気製品と一緒に処理することができる。	板状粒状	板状粒状

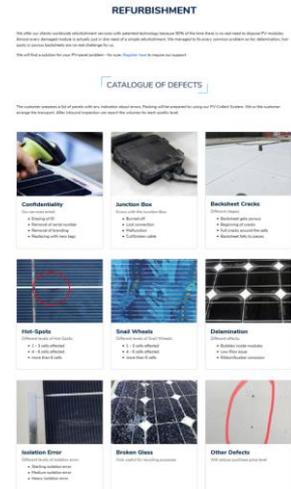
事例、企業・団体名	場所	概要
Rinvasol社	ドイツ等5か国	メーカーや保険会社から持ち込まれる、初期不良や故障したモジュールを修理している。
Octopus Energy社	英国	卒FIT後の太陽光発電設備の余剰電力を購入。購入価格は卸電力市場価格と連動している。
卒FIT後の分散型再エネの余剰電力の買取義務化	英国	英国政府は小売電気事業者に対して、自社需要家のFIT買取期間終了後の分散型再エネ発電設備の余剰電力を買い取る義務を課している。

Rinvasol の修理項目
